Tutkimusraportti

Rakennetekninen kuntotutkimus

Kaukopään koulu

Niskapietiläntie 1, 55910 Imatra

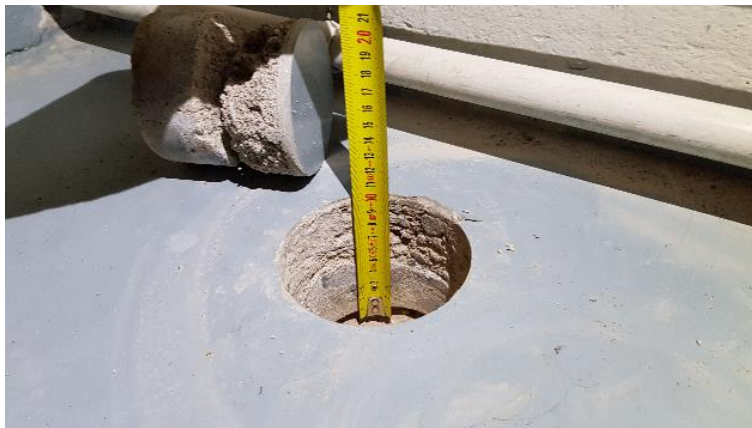
Maanvastainen alapuolisesti eristämätön betonilaatta 100 mm (kuva 1). Pintarakenteena kellarikerroksen maanvastaisissa lattioissa on käytetty yleisesti maalipinnoitetta ja puku- ja märkätiloissa laattapinnoitteita. Teknisen käsityöluokan lattia on korotettu, vanhan puulattian päälle tehty puulattiarakenne (kuva 2). Rakenne tuulettuu yläpuolen luokkatilaan (kuva 3).

Kuva 1. Kellarikerroksen maanvastainen betonilaatta, paksuus 100 mm.

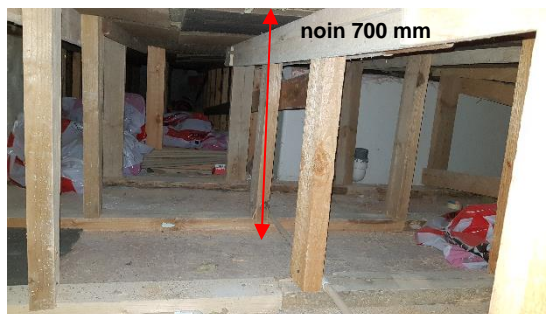
Kuva 2. Teknisen käsityöluokan nykyisen lattiarakenteen alapuoliset puurakenteet. Puurakenteet on tehty vanhan laualattian päälle ja tila tuulettuu yläpuolen luokkatilaan.

1. Teknisen käsityöluokan lattia;
 - nykyisen lattiarakenteen alla oleva vanha puulattia ja sen alusrakenteet ovat osa maanvastaista rakennetta.
2. Välipohjarakenteet;
 - vanhat muottilaudat ja muu herkästi vaurioituva materiaali sekä laajat ilmayhteydet
3. Ikkunaliittymät;
 - herkästi vaurioituvat vanhat rive-eristykset ja vuotoilma

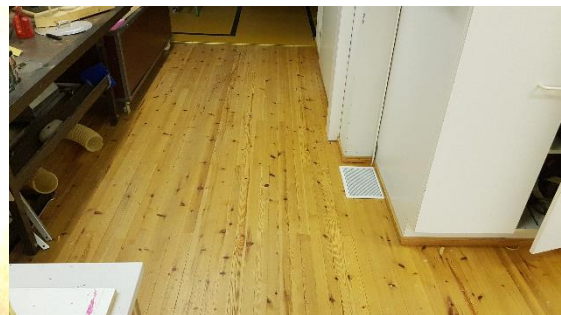
Kuva 3. Alapohjatilan tuuletussäleikkö

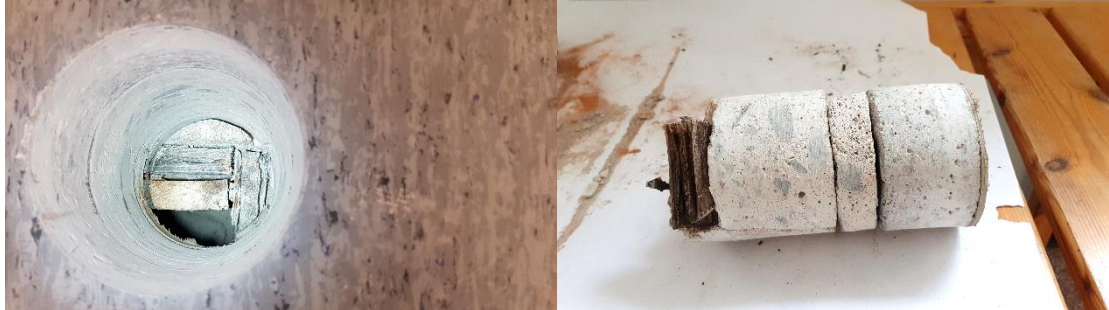
Luokan 1 kohdalla, pintarakenteena on käytetty palkiston päälle valettua kerroksellista noin 200 mm betonivalua (kuvat 4 ja 5). Ruokalan ja keittiön osalla pintalaatan paksuus on 100 mm (kuva 6). Muottilaudoitukset ovat

rakenteissa edelleen paikoillaan ja täyteaineena on käytetty pääasiassa kuonaa (kuvat 4, 5, 7 ja 8). Kuvassa 9 on esitetty rakenneleikkaus kyseisestä pintavalurakenteesta.

Kuvat 4 ja 5. Luokan 1 (132) välipohjarakenteen avaus. Muottilauδοitus on jätetty rakenteeseen

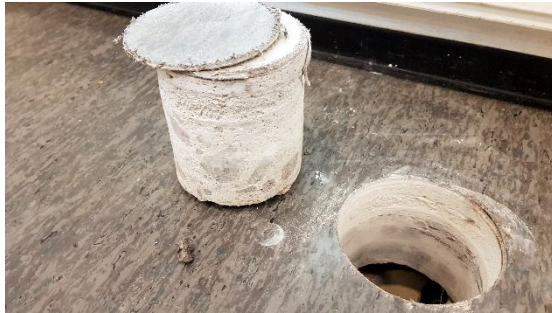
Kuva 6. Pintavalukerros (ruokala)

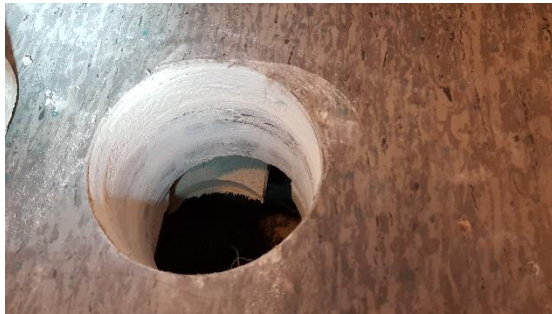
Kuva 7. Näkyvää lattiavalun muottilauδοitusta

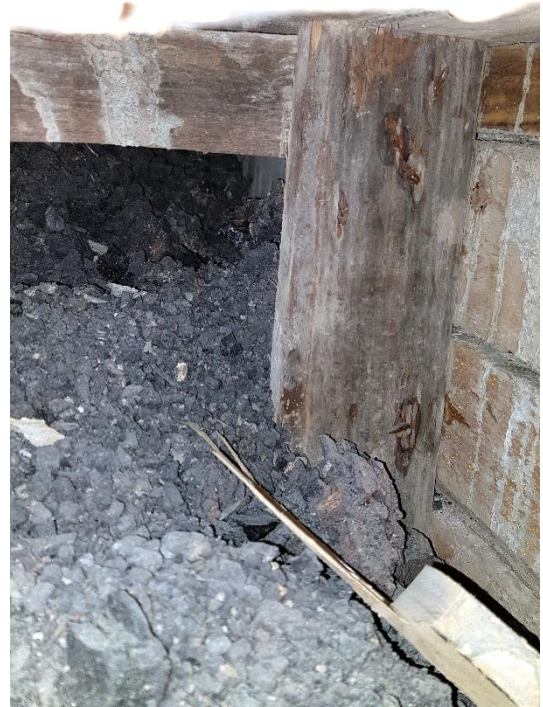
Kuva 8. Näkymä lattiarakenteen alapuolelle (ruokala)

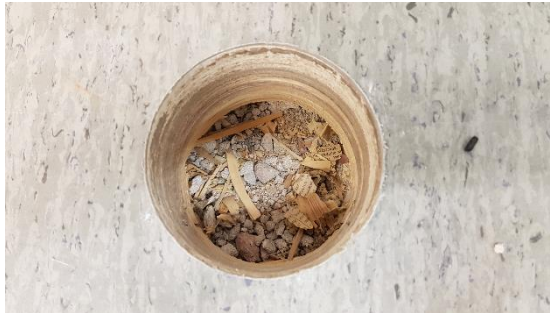
Kuva 10. Puurakenteisen lattian täyttö

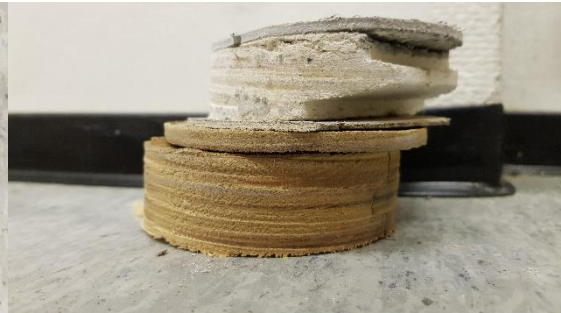
Kuva 11. Rakennekerrokset;

- uusi lattiapinnoite
- sementtikuitulevy
- vanha lattiapinnoite
- kovalevy
- lattialauta 32 mm

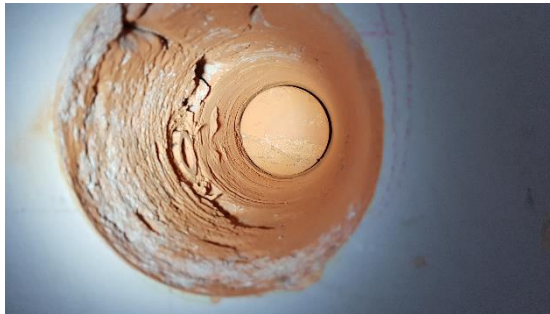
Ulkoseinärakenteen avaus tehtiin kohtaan, jossa kulkee vanha lämpöjohto.

Kuva 13. Ulkoseinärakenne avattuna

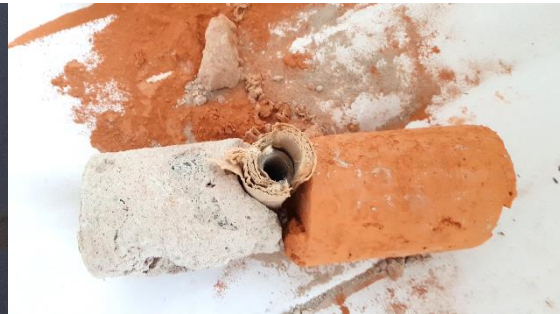
Lämpöjohto on rapattu rakenteeseen (kuva 14).

Kuva 14. Rakennekerrokset seinästä.
Lämpöjohton päällä on rappauserros

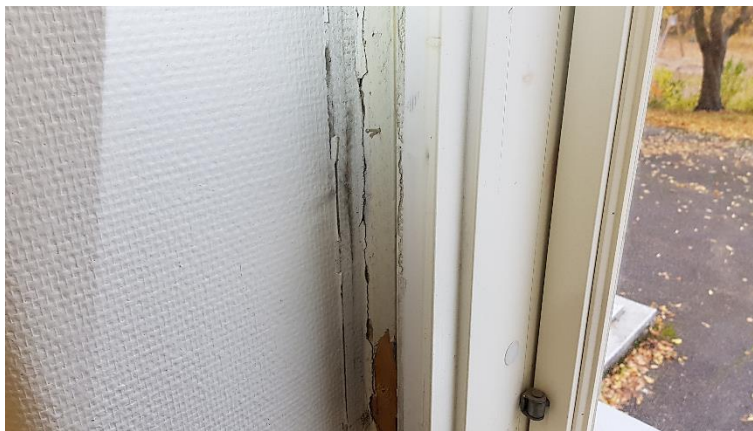
Ikkunat on uusittu viimeisen peruskorjauksen yhteydessä 1992. Nykyiset ikkunat on asennettu vanhojen ikkunakarmien päälle (kuva 15). Ikkunoiden karmiliittymissä on monin paikoin nähtävissä vuotoilman jättämää jälkeä.

Kuva 15. Vuotojälkeä ikkunapielessä ja nykyinen karmiasennus vanhan karmin päälle.

Nykyiset ikkunat on asennettu vanhojen ikkunakarmien päälle, joissa vanhat ja helposti vaurioituvat rive-eristykset ovat jätetty paikoilleen. Materiaalinäytteillä todettiin 2/6 näytteessä epäilyä mikrobikasvusta. Tulosten perusteella rive-eristys on jokseenkin kohtalaisessa kunnossa, eikä niiden poistamiseen nähdä välttämättä tarvetta. Huomio tulee kohdistaa ikkunaliittymien tiiveyteen, jonka havaittiin useassa ikkunassa olevan puutteellinen.

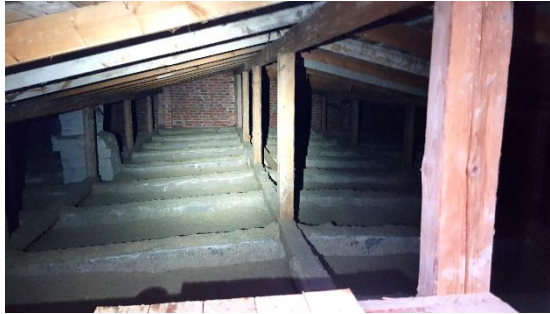
Kuva 16. Alalaattapalkisto on nähtävillä päätyosan korotetussa ullakkotilassa. Eristämätön betonirakenne aiheuttaa kylmäsilän sisäkaton rakenteeseen.

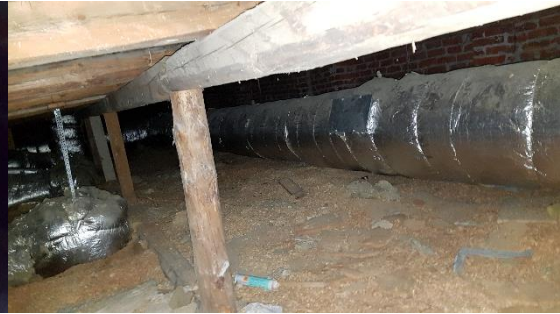
Kuva 17. Yläpohjan purueristys ja vesikaton vanhat puurakenteet

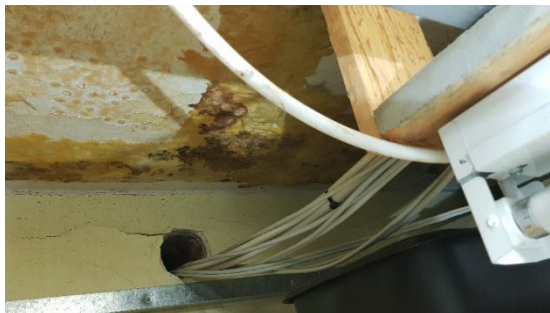
Yläpohjarakenteessa on ollut jossain vaiheessa kattovuoto. Ylimmän 3 krs. käytävän alaslaskukaton yläpuolella on rakenteiden pinnalla nähtävissä vanhoja valumajälkiä (kuva 18). Tarkastushetkellä kosteutta ei rakenteesta havaittu.

Kuva 18. 3 krs. käytävän alaslaskukaton yläpuolen kosteusjäljet

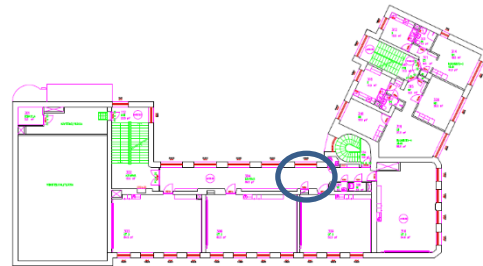
Kuva 19. Vuotokohta 3 krs.

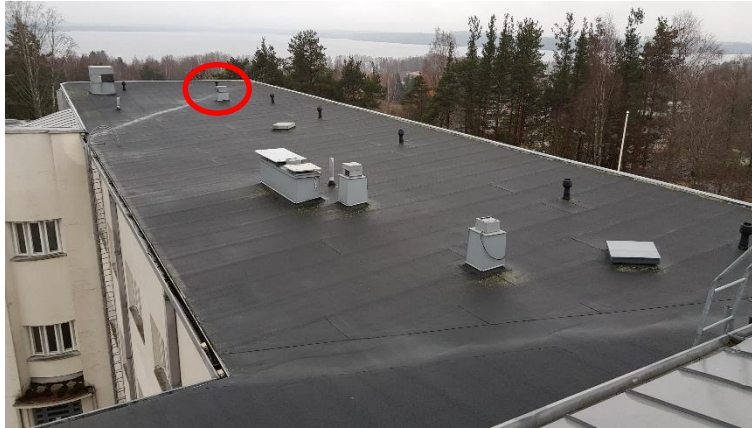
Vesikatto on toteutettu asunto-osan ja Niskapietiläntien puoleinen korotusosassa rivipeltikatteena. Keskivaiheella rakennusta on käytetty kumibitumikermikatetta (kuva 20). Vesikatolla yhden alipainetuulettimen hattu on pois paikoiltaan.

Kuva 20. Näkymä vesikatolle, kuvaan merkitty puutteellisen alipainetuulettimen kohta.

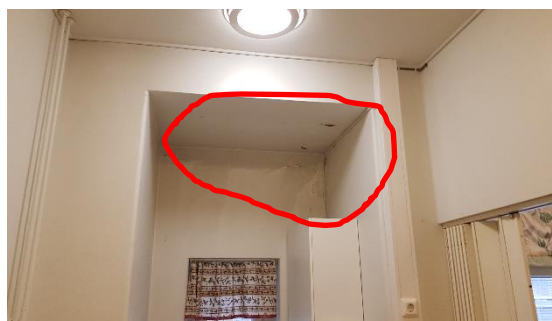
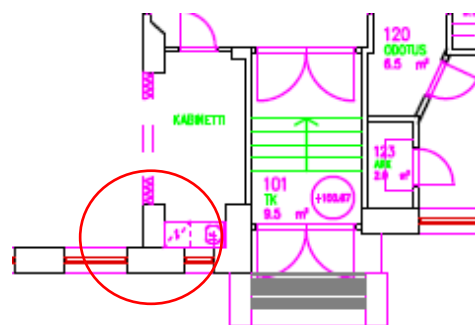
Pintakosteusmittauksella havaittiin yksi poikkeama, joka kohdistuu ruokalatan viereiseen kabinettitilan ulko- ja väliseinärakenteeseen (kuvat 21 ja 22). Ulkoisesta kosteuslähteestä ei saatu havaintoa, jonka johdosta rakenteen sisäistä kosteuslähdettä tulisi selvittää.

Kuvat 21 ja 22. Alue kabinetin seinässä, jossa kosteuspoikkeama.

Pintakosteusmittauksella havaittiin 1 krs. kabinetin kohdalla ulko- ja väliseinärakenteessa kohonneita kosteusarvoja. Syytä kosteuspoikkeamaan ei saatu selvitettyä. Ulkoisten tekijöiden puuttuessa, viittaa kosteuslähde rakenteen sisäpuolelle.

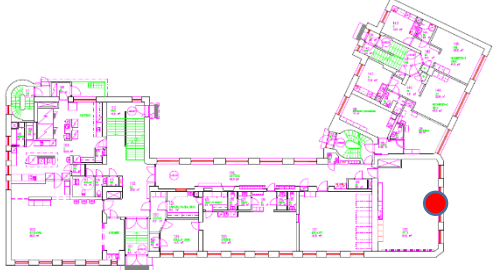
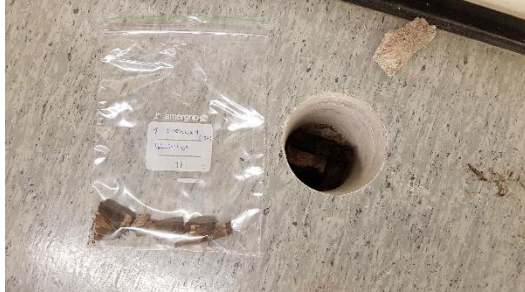
Näytteenottokohta 1 krs.

Näyte: Puumateriaali		
Näyte: 1, Puu, Luokka 1 (132). välipohja (tutkimustunnus: RMS191779)				
	M2	DG18	THG	
	Pitoisuus	Pitoisuus	Pitoisuus	
	(pmy/malja)	(pmy/malja)	(pmy/malja)	
HOMEET JA HIIVAT			BAKTEERIT	
Kokonaismäärä	+	+	Kokonaismäärä	+
Penicillium sp.	+	+	muut bakteerit	+
*Aspergillus-ryhmä Restricti		+(1)	*sädesienet	+(19)
* kosteusvaurioindikaattori (määrä)		mr → määritysraja	T → malja täynnä pesäkkeitä

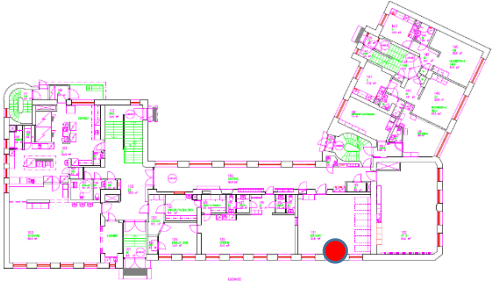
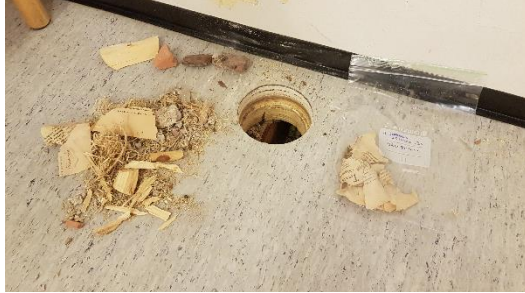
<p>Näytteenotto kohta 1 krs.</p>

Materiaalinäyte 2.		Tulos: <input type="checkbox"/> <i>Ei mikrobikasvua materiaalissa</i>																																				
Kirjasto (131) – välipohja – paperi		Yhteenveto: <i>Vähän homeita ja bakteereja</i>																																				
Merkinnät:	<input checked="" type="checkbox"/> Selvä mikrobikasvu materiaalissa	<input type="checkbox"/> Epäily mikrobikasvusta materiaalissa	<input type="checkbox"/> Ei mikrobikasvua materiaalissa

<p>Näyte: Paperi</p>																																				
<p>Näyte: 2, Paperi, Kirjasto (131). välipohja (tutkimustunnus: RMS191780)</p>

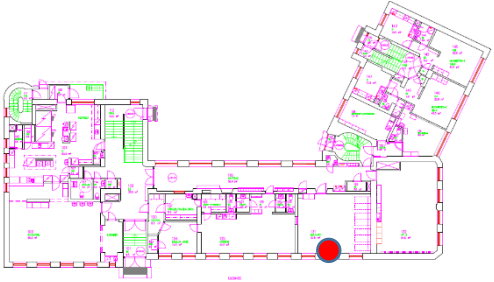
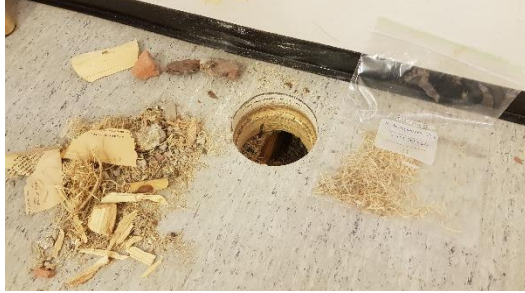
<p>Näytteenotto kohta 1 krs.</p>

Materiaalinäyte 3.		Tulos: <input type="checkbox"/> <i>epäily mikrobikasvusta materiaalissa</i>																															
Kirjasto (131) – välipohja – puumateriaali		Yhteenveto: <i>Vähän homeita ja bakteereita, mutta indikaattorimikrobeita</i>																															
Merkinnät:	<input checked="" type="checkbox"/> Selvä mikrobikasvu materiaalissa	<input type="checkbox"/> Epäily mikrobikasvusta materiaalissa	<input type="checkbox"/> Ei mikrobikasvua materiaalissa

<p>Näyte: Puumateriaali</p>																															
<p>Näyte: 3, Puulastu, Kirjasto (131). välipohja (tutkimustunnus: RMS191781)</p>

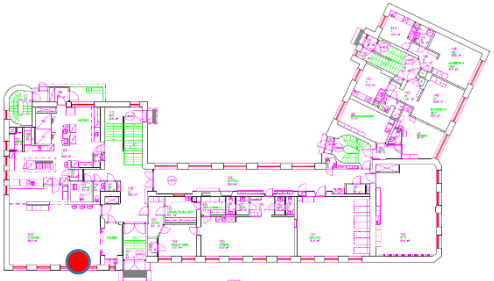
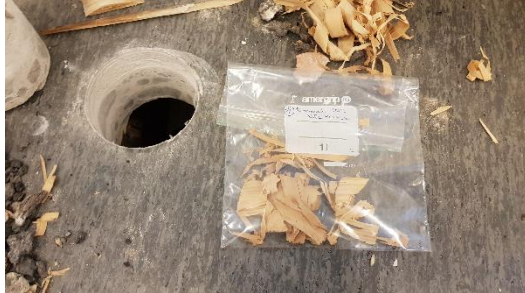
<p>Näytteenotto kohta 1 krs.</p>

Materiaalinäyte 4.		Tulos: ■ Selvä mikrobikasvu materiaalissa																										
Ruokasali (103) – välipohja – puumateriaali		Yhteenveto: <i>Homeet alle määrittysrajan, bakteereissa paljon sädesieniä</i>																										
Merkinnät:	■ Selvä mikrobikasvu materiaalissa	■ Epäily mikrobikasvusta materiaalissa	 Ei mikrobikasvua materiaalissa

<p>Näyte: Puumateriaali</p>																										
<p>Näyte: 4, Puulastu, Ruokasali (103). välipohja (tutkimustunnus: RMS191782)</p>

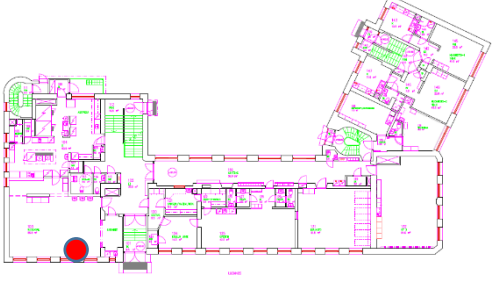
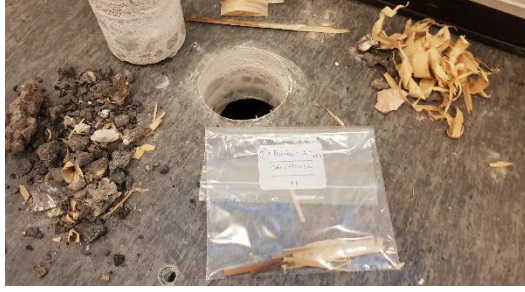
<p>Näytteenotto kohta 1 krs.</p>

Materiaalinäyte 5.		Tulos: ■ Selvä mikrobikasvu materiaalissa																										
Ruokasali (103) – välipohja – puumateriaali		Yhteenveto: <i>Homeet alle määrittysrajan, bakteereissa paljon sädesieniä</i>																										
Merkinnät:	■ Selvä mikrobikasvu materiaalissa	■ Epäily mikrobikasvusta materiaalissa	 Ei mikrobikasvua materiaalissa

<p>Näyte: Puumateriaali</p>																										
<p>Näyte: 5, Puu, Ruokasali (103). välipohja (tutkimustunnus: RMS191783)</p>

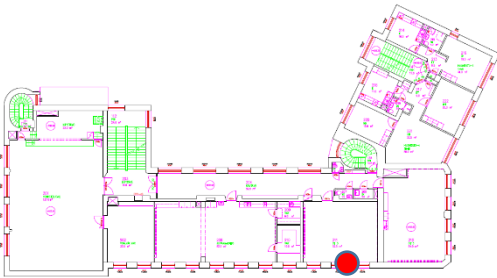
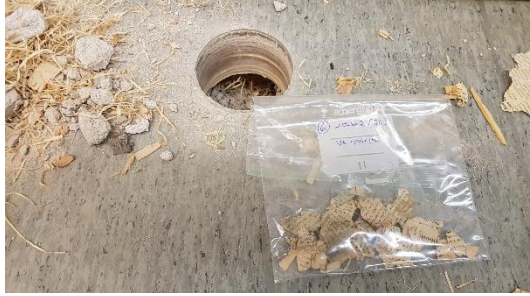
<p>Näytteenotto kohta 2 krs.</p>

Materiaalinäyte 6.		Tulos: <i>Ei mikrobikasvua materiaalissa</i>	
Luokka 2 (211) – välipohja – paperi		Yhteenveto: <i>Vähän homeita ja bakteereja</i>	
Merkinnät:	 Selvä mikrobikasvu materiaalissa	 Epäily mikrobikasvusta materiaalissa	 Ei mikrobikasvua materiaalissa

<p>Näyte: Paperi</p>	
Näyte: 6, Paperi, Luokka 2 (211). välipohja (tutkimustunnus: RMS191784)			
	M2	DG18	THG
	Pitoisuus	Pitoisuus	Pitoisuus
	(pmy/malja)	(pmy/malja)	(pmy/malja)
HOMEET JA HIIVAT			BAKTEERIT
Kokonaismäärä	+	+	Kokonaismäärä
Penicillium sp.	+	+	muut bakteerit
*Paecilomyces sp.	+(1)	+(1)	*sädesienet
*Aspergillus sydowii	+(1)		+(1)
* kosteusvaurioindikaattori (määrä)		mr → määrittäjä	T → malja täynnä pesäkkeitä

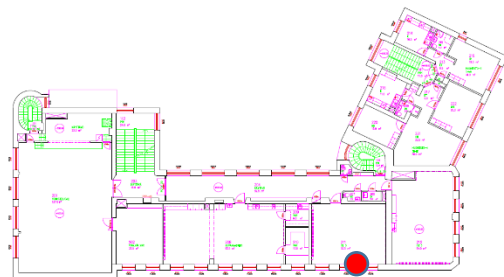
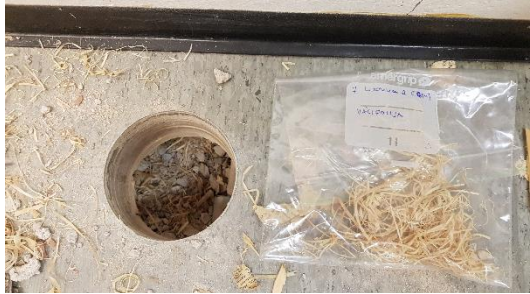
<p>Näytteenotto kohta 2 krs.</p>

Materiaalinäyte 7.		Tulos: <i>Selvä mikrobikasvu materiaalissa</i>	
Luokka 2 (211) – välipohja – puumateriaali		Yhteenveto: <i>Kohtalaisesti homeita ja indikaattoreita. Bakteereissa paljon sädesieniä</i>	
Merkinnät:	 Selvä mikrobikasvu materiaalissa	 Epäily mikrobikasvusta materiaalissa	 Ei mikrobikasvua materiaalissa

<p>Näyte: Puumateriaali</p>	
Näyte: 7, Puulastu, Luokka 2 (211). välipohja (tutkimustunnus: RMS191785)			
	M2	DG18	THG
	Pitoisuus	Pitoisuus	Pitoisuus
	(pmy/malja)	(pmy/malja)	(pmy/malja)
HOMEET JA HIIVAT			BAKTEERIT
Kokonaismäärä	+	++	Kokonaismäärä
Penicillium sp.	+	++	muut bakteerit
*Paecilomyces sp.	+(2)	+(5)	*sädesienet
			+++ (T)
* kosteusvaurioindikaattori (määrä)		mr → määrittäjä	T → malja täynnä pesäkkeitä

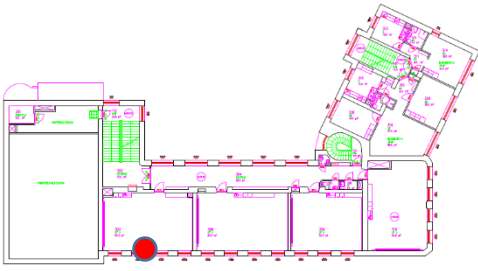
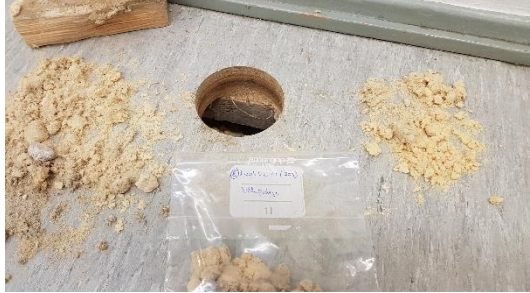
<p>Näytteenotto kohta 3 krs.</p>

Materiaalinäyte 8.		Tulos: <input checked="" type="checkbox"/> Epäily mikrobikasvusta materiaalissa																																									
Luokka 4 (303) – välipohja – hienopuru		Yhteenveto: Kohtalaisesti homeita, vähän bakteereita																																									
Merkinnät:	<input checked="" type="checkbox"/> Selvä mikrobikasvu materiaalissa	<input checked="" type="checkbox"/> Epäily mikrobikasvusta materiaalissa	<input type="checkbox"/> Ei mikrobikasvua materiaalissa

<p>Näyte: Hienojakoinen puru</p>																																									
<p>Näyte: 8, Puru, Luokka 4 (303). välipohja (tutkimustunnus: RMS191786)</p>

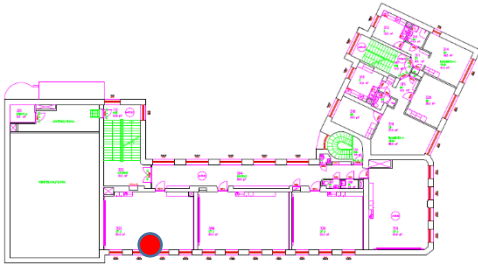
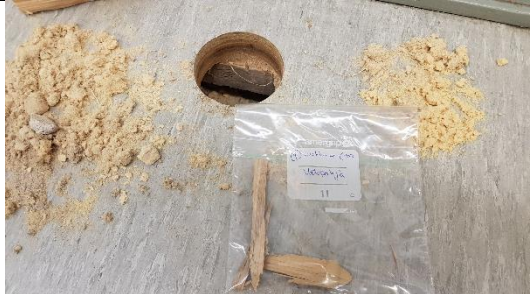
<p>Näytteenotto kohta 3 krs.</p>

Materiaalinäyte 9.		Tulos: <input type="checkbox"/> Ei mikrobikasvua materiaalissa																															
Luokka 4 (303) – välipohja – puumateriaali		Yhteenveto: Vähän homeita ja bakteereita																															
Merkinnät:	<input checked="" type="checkbox"/> Selvä mikrobikasvu materiaalissa	<input checked="" type="checkbox"/> Epäily mikrobikasvusta materiaalissa	<input type="checkbox"/> Ei mikrobikasvua materiaalissa

<p>Näyte: Puumateriaali</p>																															
<p>Näyte: 9, Puu, Luokka 4 (303). välipohja (tutkimustunnus: RMS191787)</p>

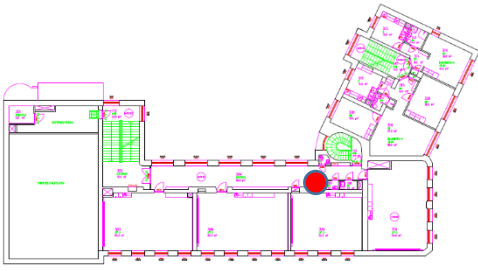
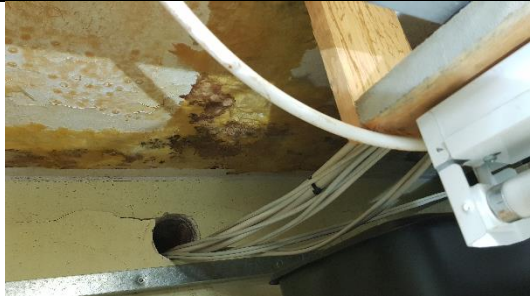
<p>Näytteenotto kohta 4 krs.</p>

Materiaalinäyte 10.		Tulos: <input type="checkbox"/> <i>Ei mikrobikasvua materiaalissa</i>																									
3 krs. käytävä – sisäkatto – mineraalivilla		Yhteenveto: <i>Homeet alle määrittysrajan, vähän bakteereita</i>																									
Merkinnät:	<input checked="" type="checkbox"/> Selvä mikrobikasvu materiaalissa	<input type="checkbox"/> Epäily mikrobikasvusta materiaalissa	<input type="checkbox"/> Ei mikrobikasvua materiaalissa

<p>Näyte: Mineraalivilla</p>																									
<p>Näyte: 10, Mineraalivilla, 3 krs. käytävä. sisäkatto (tutkimustunnus: RMS191788)</p>

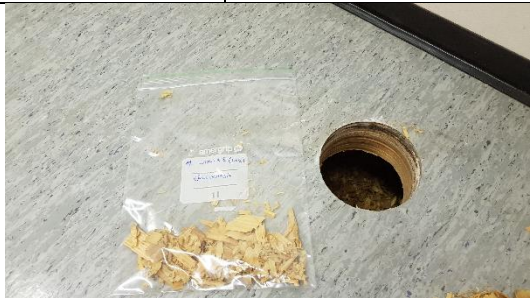
<p>Näytteenotto kohta 4 krs.</p>

<p>Näyte: Puumateriaali</p>																									
<p>Näyte: 11, Puulastu, Luokka 8 (402). välipohja (tutkimustunnus: RMS191789)</p>

<p>* kosteusvaurioindikaattori (määrä) mr → määrittysraja T → malja täynnä pesäkkeitä</p>					M2	DG18	THG	HOMEET JA HIIVAT	Pitoisuus (pmy/malja)	Pitoisuus (pmy/malja)	Pitoisuus (pmy/malja)	Kokonaismäärä	+	+	+	Penicillium sp.	+	+	+(YK)	*Paecilomyces sp.	+(2)		<mr	*Aspergillus ochraceus		+(1)	
	M2	DG18	THG																								
HOMEET JA HIIVAT	Pitoisuus (pmy/malja)	Pitoisuus (pmy/malja)	Pitoisuus (pmy/malja)																								
Kokonaismäärä	+	+	+																								
Penicillium sp.	+	+	+(YK)																								
*Paecilomyces sp.	+(2)		<mr																								
*Aspergillus ochraceus		+(1)

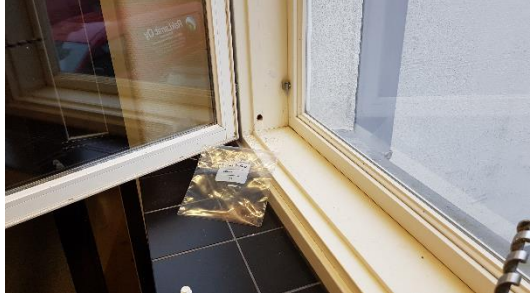
Materiaalinäyte 13.		Tulos: <input type="checkbox"/> <i>Ei mikrobikasvua materiaalissa</i>																										
1 krs. käytävä – ikkunaliittymä – rive		Yhteenveto: <i>Vähän homeita ja bakteereita</i>																										
Merkinnät:	<input checked="" type="checkbox"/> Selvä mikrobikasvu materiaalissa	<input type="checkbox"/> Epäily mikrobikasvusta materiaalissa	<input type="checkbox"/> Ei mikrobikasvua materiaalissa																									
  <p>Näytteenotto kohta 1 krs.</p>

<p>Näyte: Ikkunarive</p>																										
<p>Näyte: 13, Rive, 1 krs. käytävä. ikkuna (tutkimustunnus: RMS191791)</p>

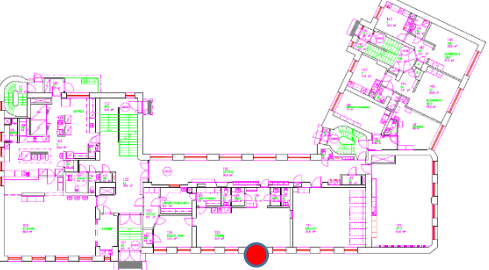
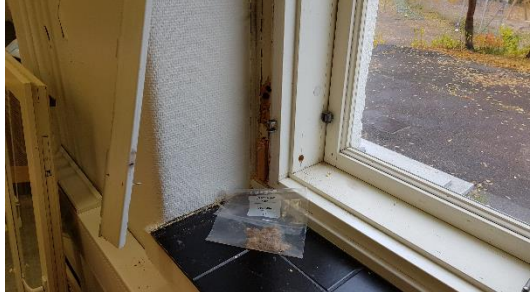
<p>Näytteenotto kohta 1 krs.</p>

Materiaalinäyte 14.		Tulos: <input type="checkbox"/> <i>Ei mikrobikasvua materiaalissa</i>																										
Opettajat (125) – ikkunaliittymä – rive		Yhteenveto: <i>Vähän homeita ja bakteereita</i>																										
Merkinnät:	<input checked="" type="checkbox"/> Selvä mikrobikasvu materiaalissa	<input type="checkbox"/> Epäily mikrobikasvusta materiaalissa	<input type="checkbox"/> Ei mikrobikasvua materiaalissa

<p>Näyte: Ikkunarive</p>																										
<p>Näyte: 14, Rive, Opettajat (125). ikkuna (tutkimustunnus: RMS191792)</p>

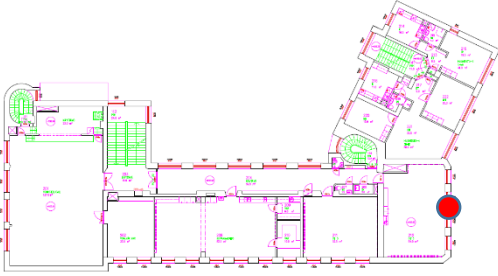
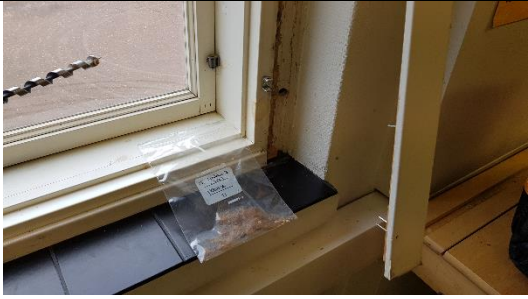
Näytteenotto kohta 2 krs.

Ei mikrobikasvua materiaalissa

Näyte: Ikkunarive	
Näyte: 15, Rive, Luokka 3 (212). ikkuna (tutkimustunnus: RMS191793)			
	M2	DG18	THG
	Pitoisuus	Pitoisuus	Pitoisuus
HOMEET JA HIIVAT	(pmy/malja)	(pmy/malja)	BAKTEERIT
Kokonaismäärä	+	+	Kokonaismäärä
Penicillium sp.	+	+	<mr
* kosteusvaurioindikaattori (määrä)		mr → määritysraja	T → malja täynnä pesäkkeitä

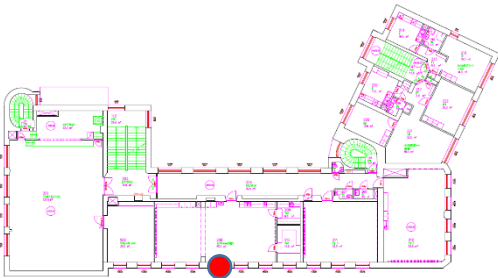
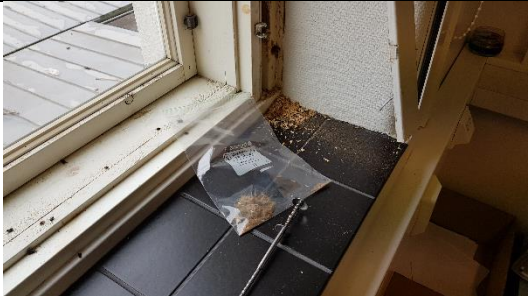
Näytteenotto kohta 2 krs.

Ei mikrobikasvua materiaalissa

Näyte: Ikkunarive	
Näyte: 16, Rive, Kuvaamataito (208). ikkuna (tutkimustunnus: RMS191794)			
	M2	DG18	THG
	Pitoisuus	Pitoisuus	Pitoisuus
HOMEET JA HIIVAT	(pmy/malja)	(pmy/malja)	BAKTEERIT
Kokonaismäärä	+	+	Kokonaismäärä
*Aspergillus fumigatus	+(4)	+(1)	muut bakteerit
Penicillium sp.	+		*sädesienet
Cladosporium sp.		+	<mr
steriilit	+		
* kosteusvaurioindikaattori (määrä)		mr → määritysraja	T → malja täynnä pesäkkeitä

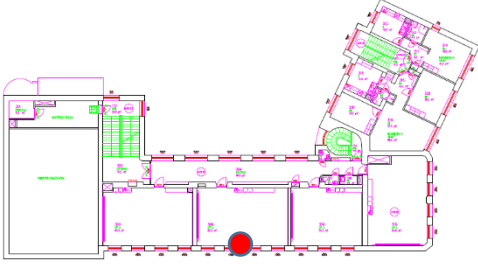
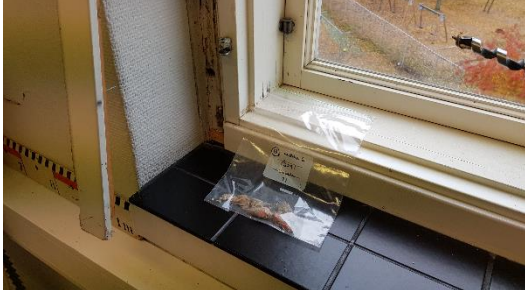
<p>Näytteenotto kohta 3 krs.</p>

Ei mikrobikasvua materiaalissa

<p>Näyte: Ikkunarive</p>																														
<p>Näyte: 17, Rive, Luokka 6 (306). ikkuna (tutkimustunnus: RMS191795)</p>

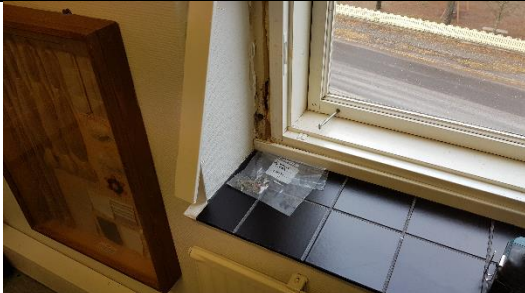
<p>Näytteenotto kohta 4 krs.</p>

<p>Näyte: Puumateriaali</p>																																		
<p>Näyte: 18, Rive, Musiikki (403). ikkuna (tutkimustunnus: RMS191796)</p>

Näytteen 18 osalla menetelmän mittausepävarmuus vaikuttaa tulosityhteenvedoon. Vaurio- ja korjausjohtopäätösten tekemiseen tarvitaan tiedot myös teknisistä havainnoista.

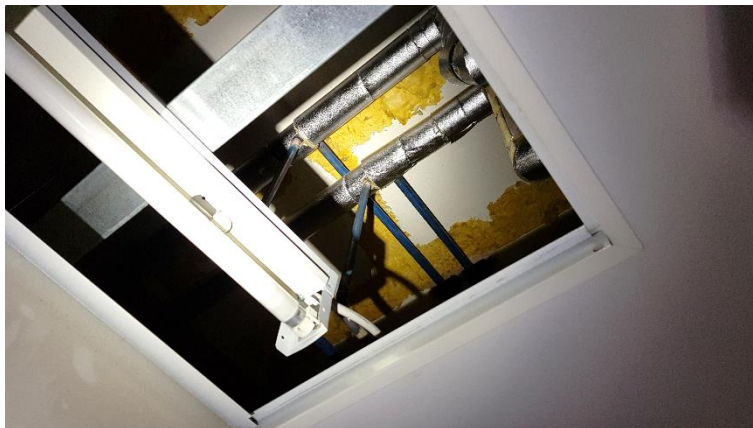
Käytävien alaslaskukattojen yläpuolella vanhojen akustolevyjen villajäänteet. Alaslaskukaton ilmatilan tuuletus ja paljaat villapinnat voivat aiheuttaa kuituongelmaa käytävätiloihin.

Kuva 23. Vanhat akustovillojen jäänteet alaslaskukaton yläpuolella
