*Kulttuuritalo Virta*

## Kulttuuritalo Virran ulkoveroista huolletaan

**Tiedote**      **11.12.2018 19:33**

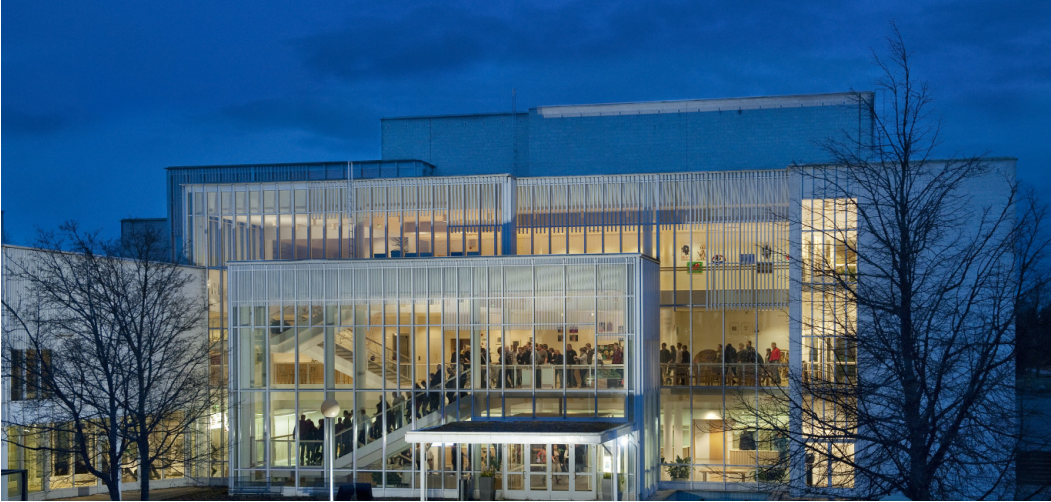
Kulttuuritalo Virran kiinteistöhuollon perusvalvonnassa havaittiin talon Tainionkosken puoleisessa päätyseinässä hiusshalkeama ulkoverhoilussa.

Hiusmurtuma tarkastettiin ulkopuolisen, kiinteistötutkimuksiin ja -suunnitteluun erikoistuneen yrityksen toimesta. Vaurion todettiin johtuvan ulkoverhoilun muutamasta virheellisesti asennetusta kiinnikkeestä.

Samassa yhteydessä tarkastettiin varmuuden vuoksi vielä eristeet. Eristeet eivät ole kastuneet missään vaiheessa. Lisäksi tähytettiin tuuletusrakojen kautta seinärakenteita tarkemmin eikä kiinnikkeissä havaittu muualla puutteita. Vika todettiin paikalliseksi.

Seinä purettiin tänään tiistaina 11.12. korjauskohdasta noin 2-3 neliön alalta. Korjauskohta suojattiin säältä. Seinä korjataan huomenna tiistaina.
