Urheilutalon painonnosto- ja kuntosalitilassa mikrobilöyttö

Tiedote **12.3.2020 19:25**

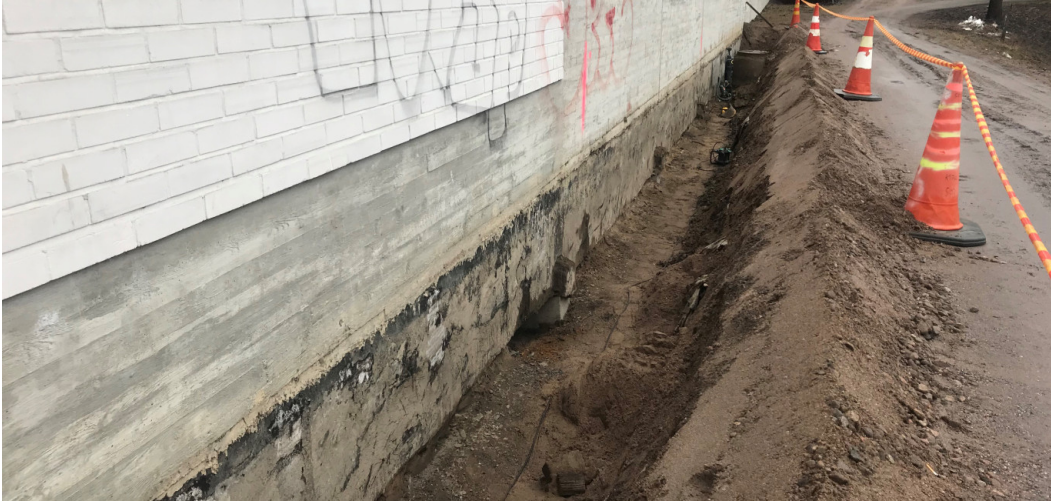
Juoksusuoran kohdalla, talon ulkopuolella on tehty kaivututkimuksia.

Juoksusuoralla on avattu parin viikon aikana seinärakenteita sisäpuolelta. Näissä tutkimuksissa on havaittu, että seinän villaeristekerros on märkä lattiapinnan alapuoliselta osalta.

Lisäksi talon ulkopuolelta, juoksusuoran kohdalta on kaivettu seinärakenteita esiin ongelmien määrittämiseksi tarkemmin. Myös juoksusuoran korjausvaihtoehdot ovat esillä sisäilmatyöryhmän kokouksessa ensi viikolla.
