Imatran urheilutalo ja uimahalli

Urheilutalon volttimontun kosteusongelma paljastui arvioitua pienemmäksi

Tiedote **4.11.2021 12:04**

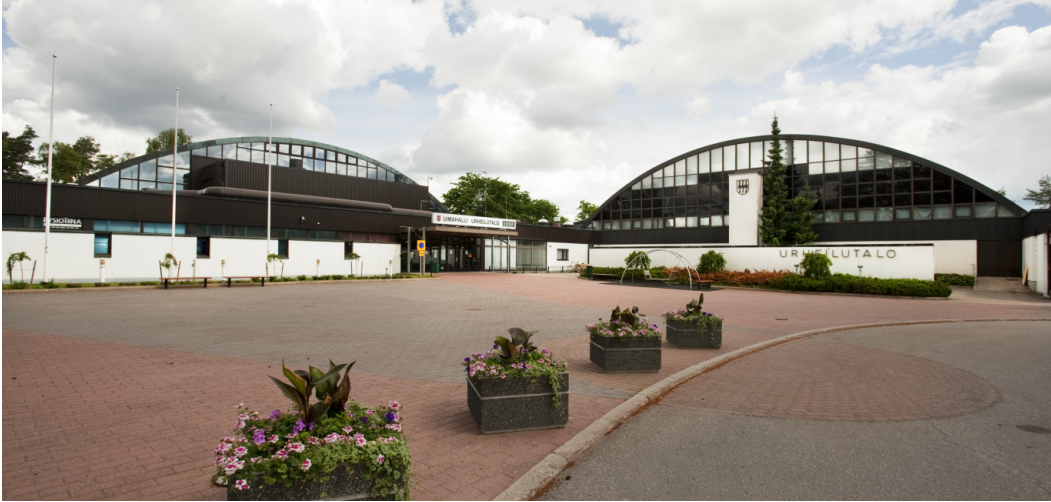
Seinän halkeama on paikattu.

Urheilutalon toimistosiiven ulkoseinässä halkeama on niin ikään korjattu.

Halkeama paljastui syyskuussa. Ongelman arvellaan johtuvan rakennuksen painumisesta tai muusta liikkeestä. Halkeaman kautta varastotilaan pääsi ulkoa epäpuhtauksia.

Korjattuun tilaan on nyt viety ilmanpuhdistin varmistamaan tilan ilmanlaatua.
