Imatran uimahalli ja urheilutalo

KUNTOTUTKIMUKSET JA KUSTANNUSARVIOT 2014-2025

LAURA HONGISTO, AFRY FINLAND OY

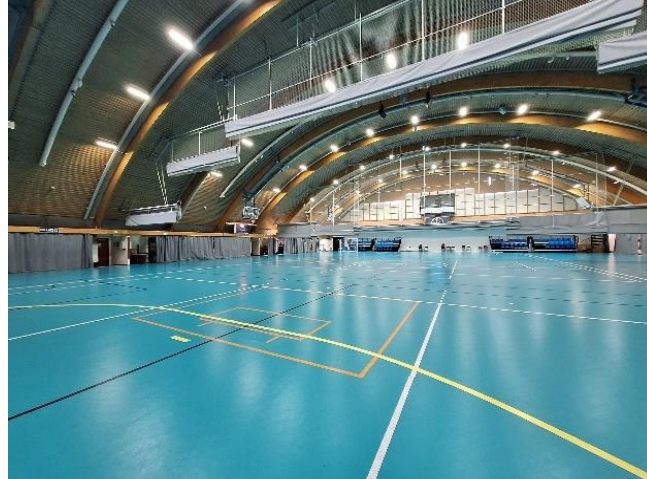
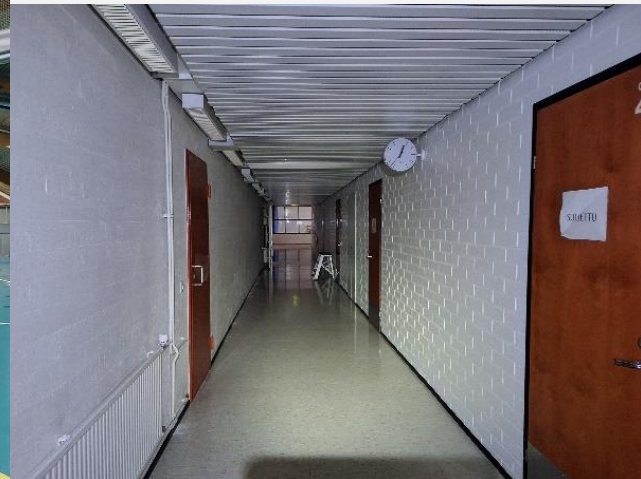
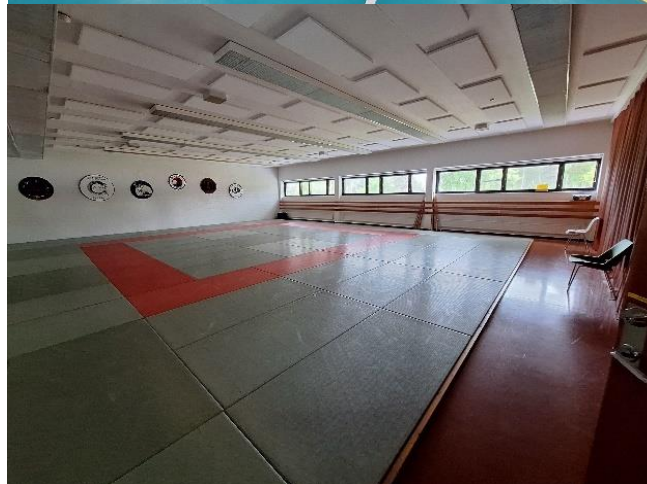
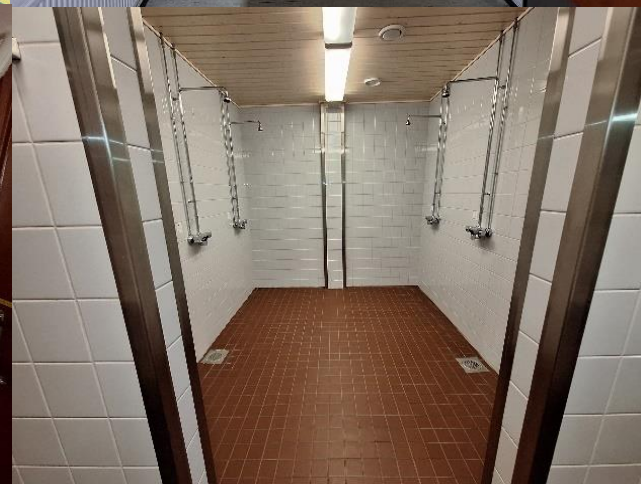
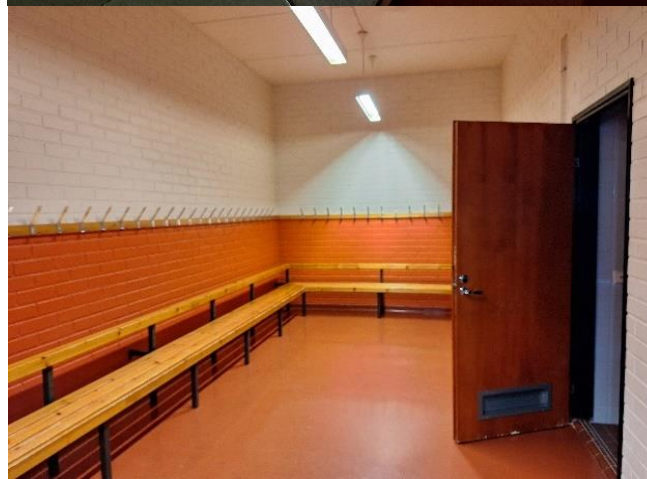
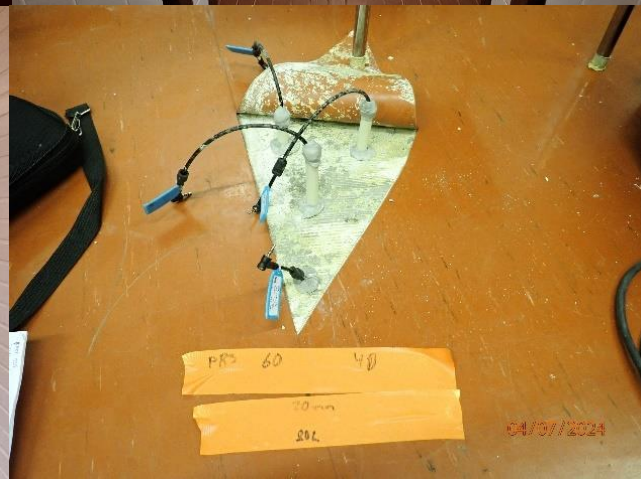
- Julkisivut ikääntyneet ja on tyydyttävässä kunnossa. Niissä havaittiin paikallisia vaurioita lähinnä laastisaumoissa
 - Julkisivukorjaus peruskorjauksessa tai omana JS-korjauksena
- Ikkunat vältävässä kunnossa
 - Suositellaan uusimista peruskorjauksessa toimivuuden ja paremman energiatehokkuuden saavuttamiseksi
- Alaslasketuissa katoissa avoimia mineraalivillapintoja
 - Suositellaan poistettavaksi kuitujen kulkeutumisen estämiseksi
- Vesikatot pääosin tyydyttävässä kunnossa, kaarikaton ja tasakaton liittymässä vuotoja
- Yläpohjan höyrynsulku epätiivis ja rakenteissa vuotojälkiä
 - Suositellaan yläpohjan kattavaa peruskorjausta, jossa parannetaan ilmatiiveyttä, uusitaan vaurioituneet rakenteet ja uusitaan vesikate
