Kuntokatselmus

Rakenne- ja talotekniikka

Kaukopään koulu
Niskapietiläntie 1A, 55910 Imatra

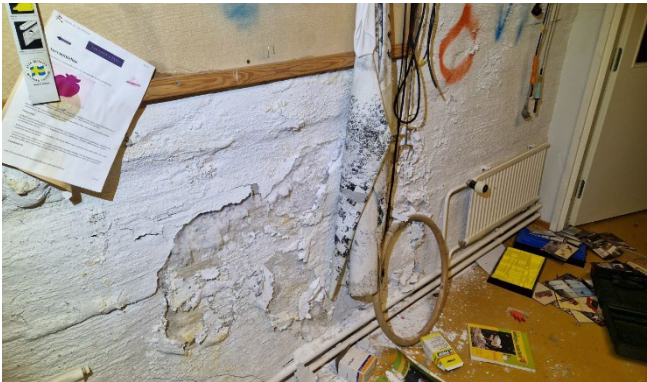
Kuva 1. Teknisen käsityöluokan maanvastaisen ulkoseinän läpi kulkeutuva kosteus on vaurioittanut rakennetta. Silmännähtävää homekasvustoa.

- Kosteusvaurioiden korjaus
- Välipohjarakenteiden kunnostus, keskeisenä toimenpiteenä vaurioituneiden puu- ja jättemateriaalien poisto.

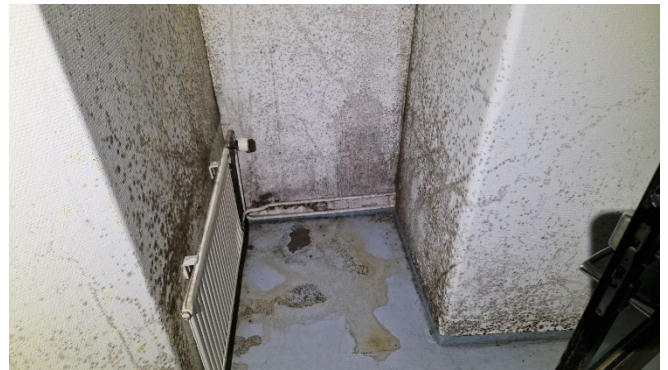
Kuva 2. Kellarikerroksen maanvastainen ulkoseinä. Seinän alaosassa silmännähtävää homekasvustoa.

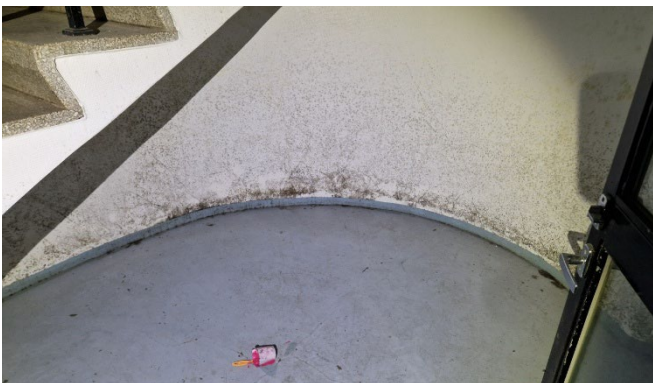
Kuva 3. Porrashuoneen alaosat homeessa.

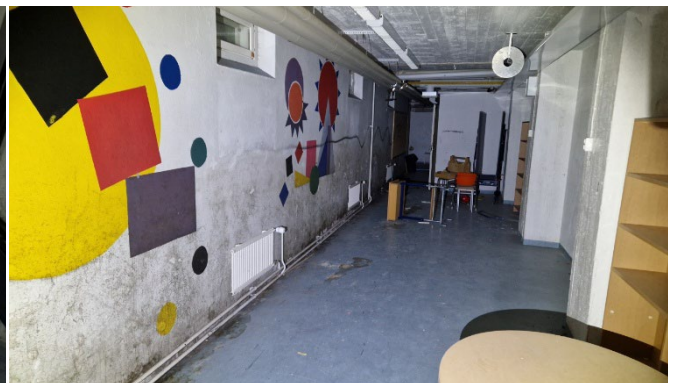
Kuva 4. Kellarikerroksen käytävä, ulkoseinän alaosat homeessa.

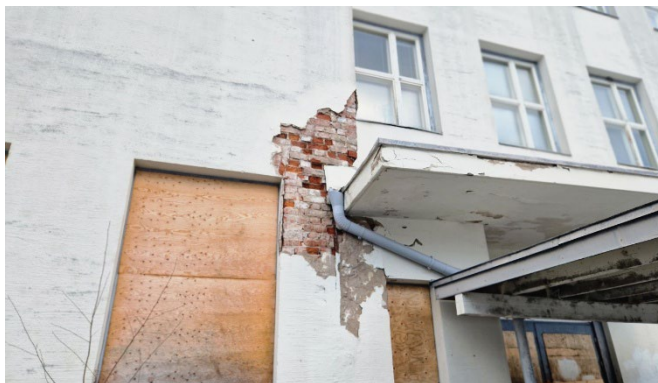
Kuva 5. Etupihan pääsisäänkäynnin kohdalla olevat julkisivuvauriot.

- Julkisivun laaja korjaus.
- Rikkinäisten ikkunoiden kunnostaminen ja kaikki ikkunoiden tarkastaminen.
- Ikkunoiden vanhojen karmien rive-eristysten uusiminen.

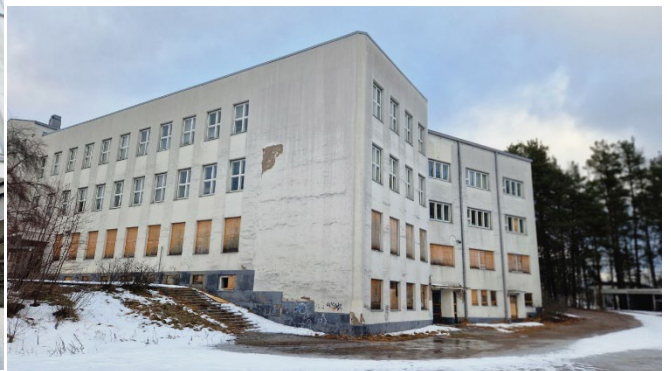
Kuva 6. Etelä-/itä puolen julkisivua.

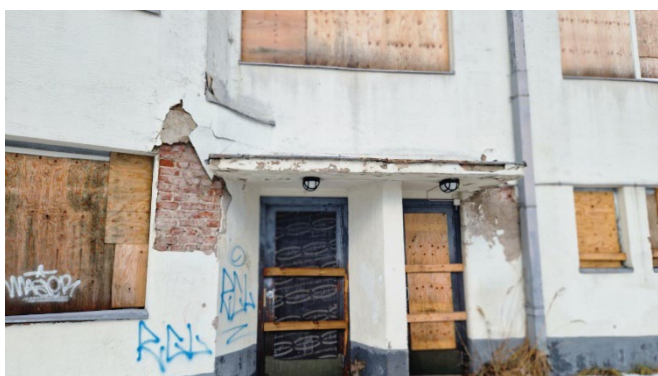
Kuva 7. Itäpuolen julkisivuvauriot.

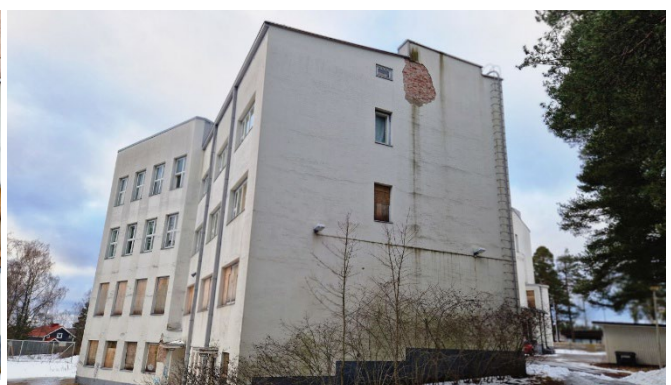
Kuva 8. Pohjoispuolen päätyseinän vauriot.

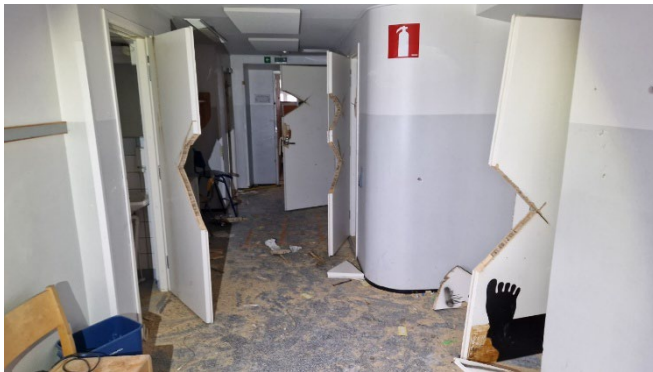
Kuva 9. Väliovien tilanne, kerrosten kaikki väliovet ovat rikkoontuneet viranomaisharjoituksissa.

- Kaikkien väliseinien ja väliovien laaja korjaus.

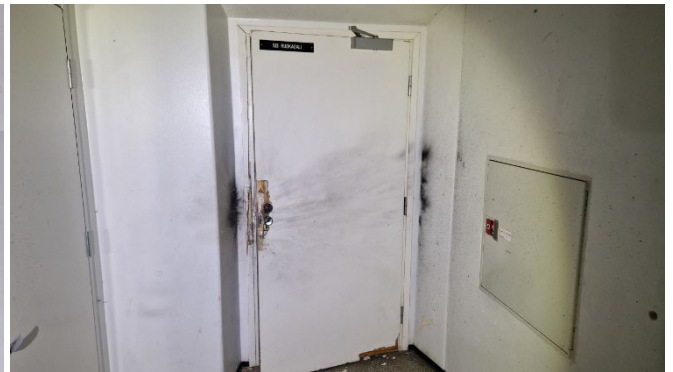
Kuva 10. Ruokalan väliovi.

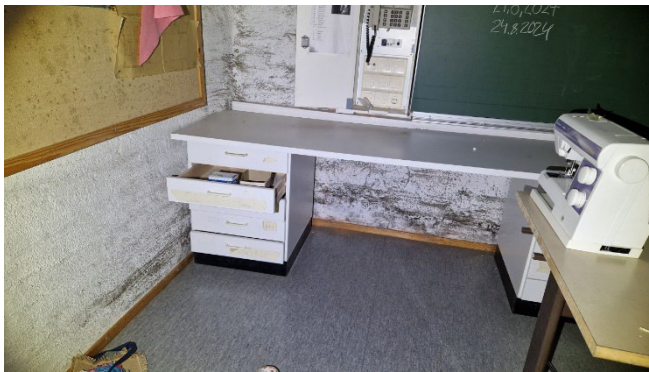
Kuva 11. Suojahuone015, jossa tyttöjen käsityöluokka, seinissä silmännähtävää homekasvustoa.

- Kaikkien tilapintojen laaja korjaus ja varusteiden uusiminen.

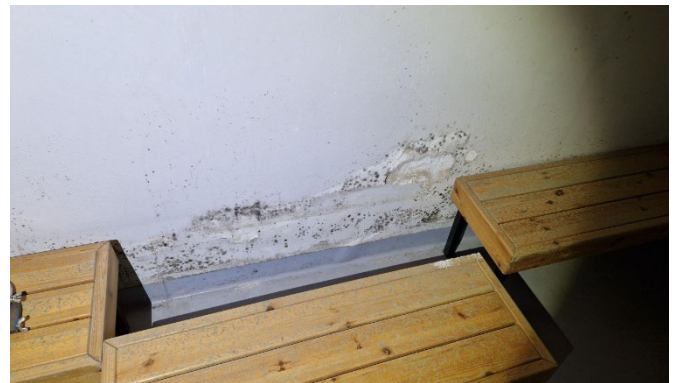
Kuva 12. Pukuhuonetiloiissa maanvastaisen ulkoseinän alaosa vaurioituneet kosteudesta ja silmännähtävää homekasvustoa.

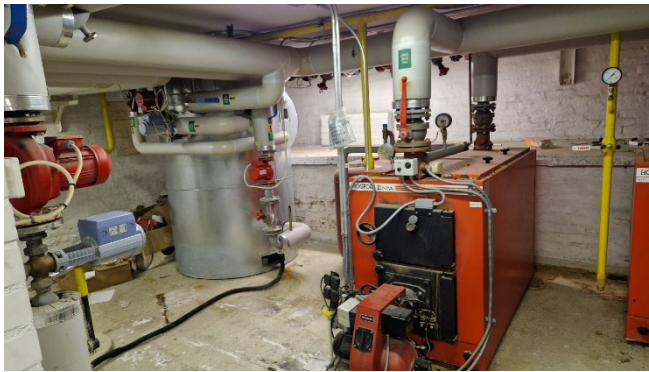
Kuva 15. Käytöstä poistettu kaasukattila järjestelmien.

- Ennen mahdollista käyttöönottoa, tulee lämmitysjärjestelmä kokonaisuudessaan tarkastaa.
- Varauduttava laajempaan kunnostukseen ja päälämmitysjärjestelmän muutokseen.

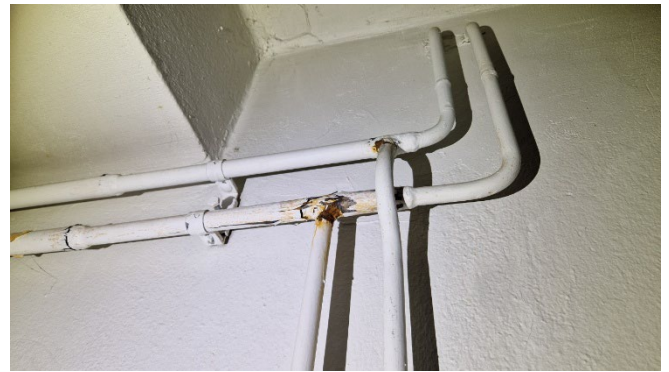
Kuva 16. Lämpölinjan vaurio, 1 krs.

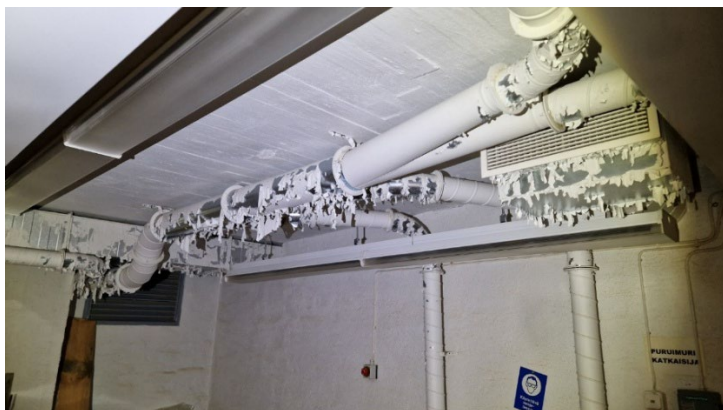
Kuva 17. Ilmanvaihtokanavistojen pinnoitteet ovat vaurioituneet sisäilman olosuhteiden takia.

- Ilmanvaihtojärjestelmän uusiminen LTO:lla varustettuna
