# ***Liike- ja asuinrakennuksen kuntoarvio***

**Torkkelinkatu 1  
55100 Imatra**

**24.10.2016**

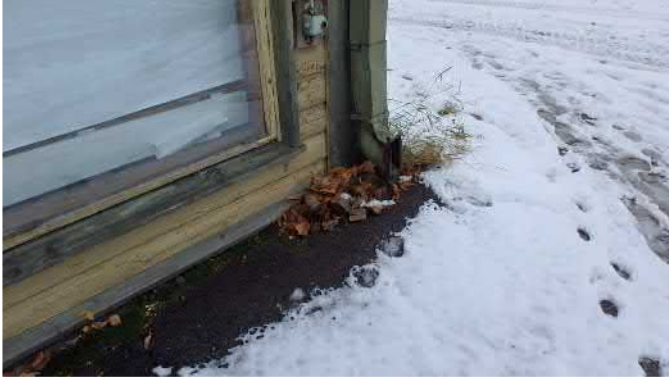
<b>HAVAINNOT</b>	<ul style="list-style-type: none"> <li>Rakennus on tehtyjen havaintojen mukaan perustettu maanvaraisen kiviladelman ja kellarin osalta betoniperusmuurin varaan.</li> <li>Maanpinnan ja perusmuurin yläreunan korkeusero on olematon etusivun oikean nurkan kohdalla ja koko rakennuksenkin osalla noin 20 cm, jolloin sade- ja pintavedet pääsevät kulkeutumaan seinärakenteiden alaosiin.</li> <li>Sokkelissa ei ole vedeneristystä. Kellaritilojen maanvastaisen ulkoseinien (sokkeleiden) mahdollisista vedeneristeistä ei tehty havaintoja tarkastuksen yhteydessä. Mikäli vedeneristeenä on käytetty rakennusajalle tyypillistä bitumisively menetelmää tai bitumihuopaa ovat ne ylittäneet teknisen käyttöikänsä jo vuosikymmeniä aikaisemmin.</li> <li>Rakennuksen ympärillä ei havaittu salaojitusta. Mikäli salaojitus on asennettu rakennusvaiheessa, on se ylittänyt teknisen käyttöikänsä vuosikymmeniä sitten.</li> <li>Sadevedet valuvat sadevesikouruista etusivulla asfaltille ja takasivulla suoraan maahan. Etusivun osalla osa sadevesistä roiskuu ulkoseinäpinnoille ja ovat ajan saatossa aiheuttaneet ulkoseinään kosteus- ja lahovaurioitumista.</li> </ul>

1. Sokkelin ja maanpinnan korkeusero on puutteellinen etusivulla

<b>TOIMENPIDESUOSITUS</b>	<ul style="list-style-type: none"> <li>Sokkelin vedeneristeen asentaminen / uusiminen</li> <li>Salaojituksen asentaminen</li> <li>Sadevesien pois ohjaaminen rakennuksen vierustalta.</li> </ul>

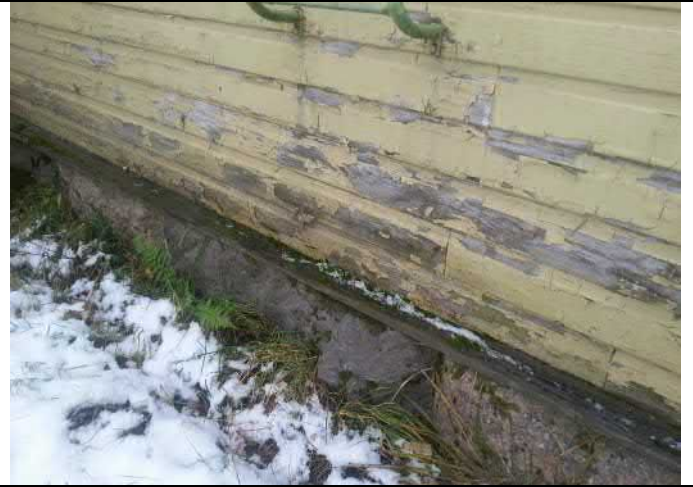
2. Takasivulla on havaittavissa voimakasta kosteus- ja lahovaurioitumista ulkoseinien alaosissa puutteellisen sokkelikorkeuden johdosta

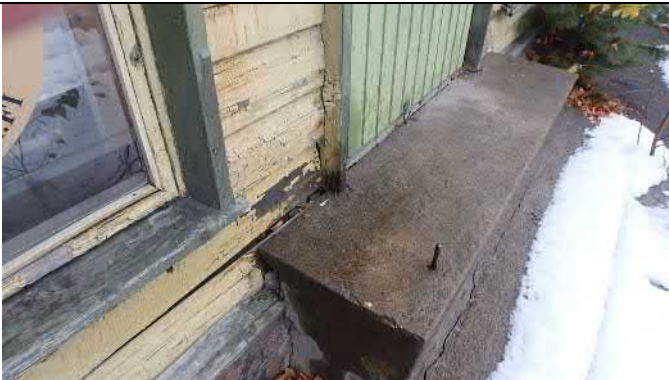
3. Etusivulla betoniportaalta valunut / roiskunut vesi on kosteus- ja lahovaurioittanut ulkoseinän alaosaa pahoin.

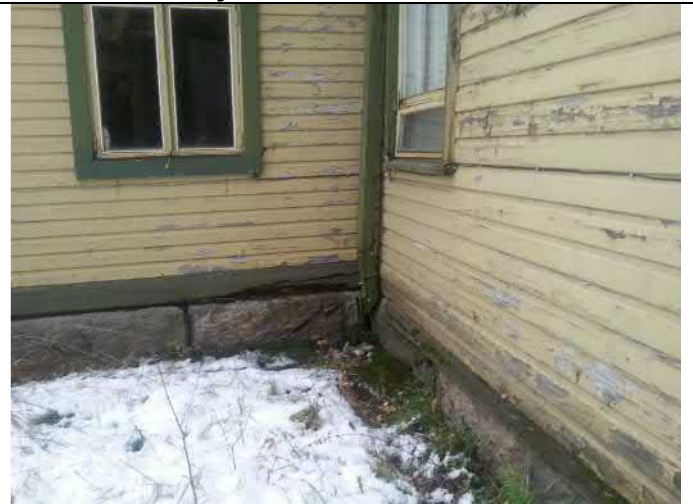
4. Takasivun portaikko-osan ulkoseinien alaosat ovat pahoin lahovaurioituneet. Rännivedet valuvat rakennuksen vierustalle

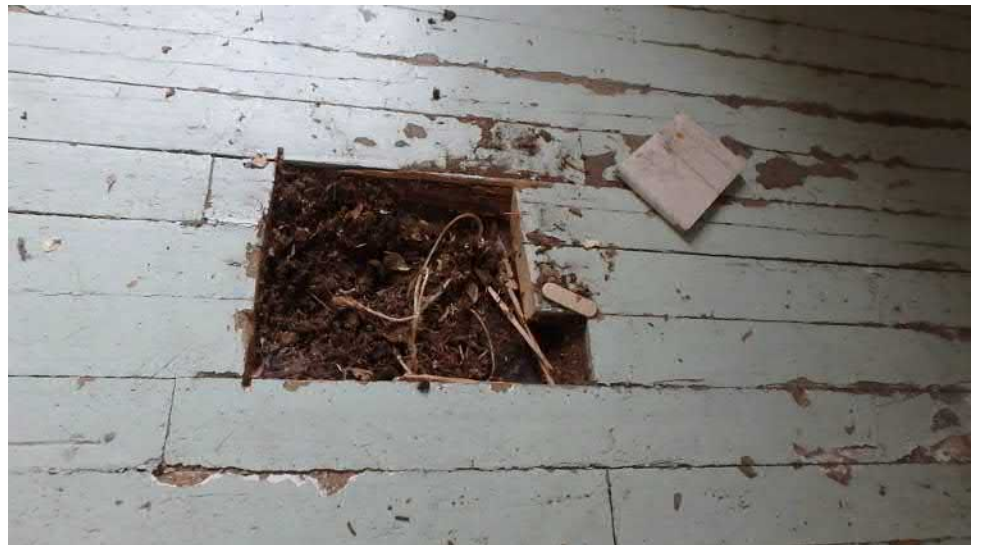
- Kellarikerroksen alapohjarakenteena on käytetty maanva-  
raista betonilaattaa.
- 1-krn alapohjarakenteena on betonilaatan yläpuolinen puu-  
lattiarakenne. Lattiaeristeenä on käytetty orgaanista kos-  
teusvaurioituvaa eristettä. mm. sahanpurua, sammalta yms.
- Ns. koolatun puulattiarakenteen tekninen käyttöikä on ylit-  
tynyt vuosikymmeniä aikaisemmin.

1-krn puukoolattu lattia ja orgaaninen eriste

- Puukoolattujen lattiarakenteiden uusiminen.

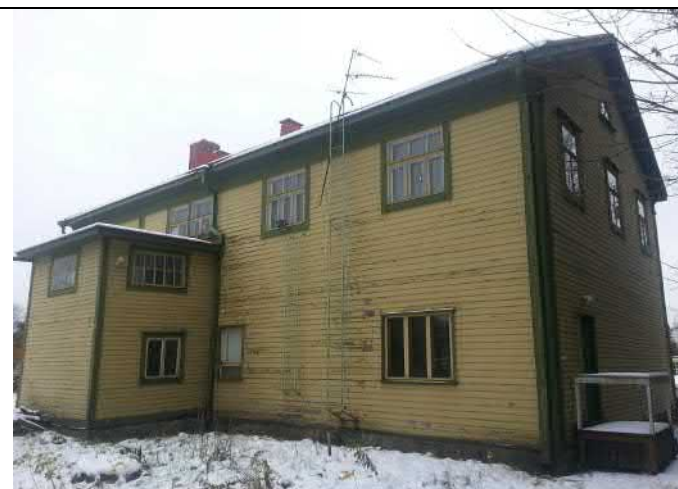
<b>HAVAINNOT</b>	<ul style="list-style-type: none"> <li>• Ulkoseinärakenteena on 1-krk osalla hirsiseinä ja ulkopuolinen vaakalautaverhous. Sisäpuolisena pinnoitteena on käytetty pahvia.</li> <li>• 2-krk ulkoseinärakenteena on puurakenteinen seinä, jossa lämmöneristeenä on käytetty sahanpurua/kutterinlastua.</li> <li>• Rakennuksen ulkoseinärakenne on suoritettujen rakennevaustien perusteella sisäpuolelta lukien seuraavat:             <ul style="list-style-type: none"> <li>• 1-krk                 <ul style="list-style-type: none"> <li>○ sisäpinnoite pahvi, hirsi, ulkoverhouslauta</li> </ul> </li> <li>• 2-krk                 <ul style="list-style-type: none"> <li>○ sisäpinnoite pahvi / kovalevy / lastulevy, vaakalautoitus n. 20 mm, pahvi, runko + sahanpurueriste, pahvi, vinolautoitus, ulkoverhouslauta</li> </ul> </li> </ul> </li> <li>• Ulkoseinien lautaverhouksissa havaittiin runsaasti kosteus- ja lahovaurioitumista ja maalipinnoitteen irtoamista kaikilla rakennuksen sivuilla.</li> </ul>

5. Ulkoverhous on huonokuntoinen ja maalipinnoite on irronnut laajoilta alueilta

<b>TOIMENPIDESUOSITUS</b>	<ul style="list-style-type: none"> <li>• Jotta saadaan selville ulkoseinien hirsirakenteen kosteusvaurioiden laajuus, on suositeltava purkaa ulkoverhous sen laho- ja kosteusvaurioiden vuoksi kokonaan.</li> <li>• Ulkoseinien ulkoverhous on ylittänyt teknisen käyttöikänsä vuosikymmeniä aikaisemmin.</li> </ul>

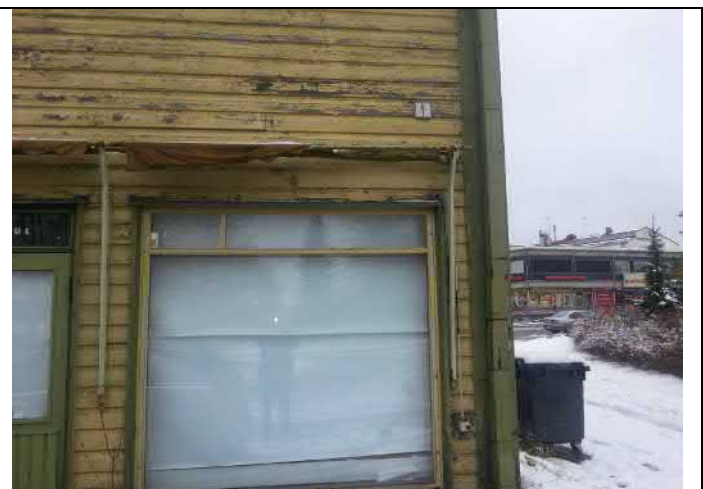
6. Huonokuntoista ulkoverhousta etusivulla

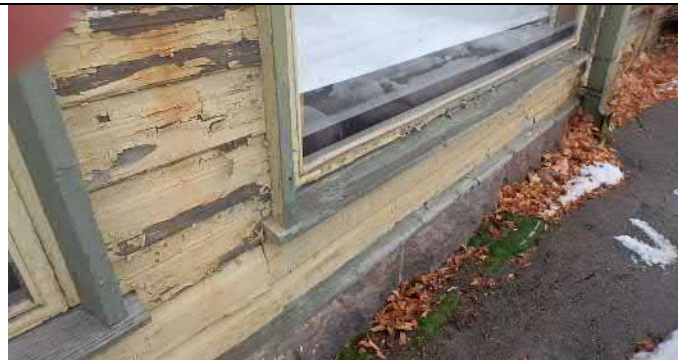
<b>HAVAINNOT</b>	<ul style="list-style-type: none"> <li>• Ikkunat ovat alkuperäisiä (1950-luku) kaksi lasisia puurakenteisia ikkunoita.</li> <li>• Ikkunoissa on runsaasti lahovaurioita ja ne ovat ylittäneet teknisen käyttöikänsä vuosia sitten.</li> <li>• Ikkunoiden vesipellitykset ovat epätiivit ja sadevedet voivat valua seinärakenteiden sisään.</li> <li>• Ikkunoiden käyntivälykset ovat osittain puutteelliset ja ikkunoiden avaaminen/sulkeminen on vaikeaa.</li> </ul>
<b>TOIMENPIDESUOSITUS</b>	<ul style="list-style-type: none"> <li>• Ikkunoiden uusiminen</li> <li>• Vesipellitysten uusiminen</li> <li>• Ikkunoiden alapuolisten rakenteiden kuntotutkimus rakenneavauksin.</li> </ul>

7. Liikkeiden isot näyteikkunat ovat huonokuntoiset

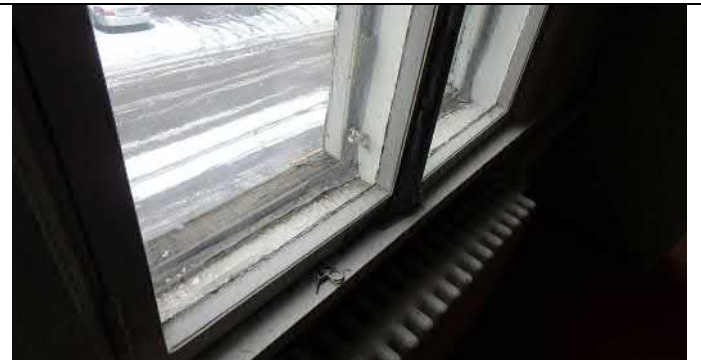
8. 2-krs puuikkunoissa on laajoja lahovaurioita

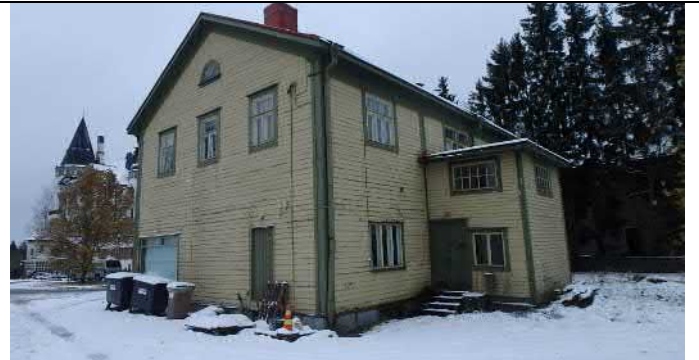
<b>HAVAINNOT</b>	<ul style="list-style-type: none"><li>• Ulko-ovet ovat puurakenteisia alkuperäisiä ovia. Liikehuoneistojen ulko-ovet ovat lasiaukollisia ovia ja muut ulko-ovet umpiovia.</li><li>• Ulko-ovet ovat huonokuntoisia ja ylittäneet teknisen käyttöikänsä.</li></ul>
<b>TOIMENPIDESUOSITUS</b>	<ul style="list-style-type: none"><li>• Ulko-ovien uusiminen</li></ul>

10. Umpinaisia ulko-ovia

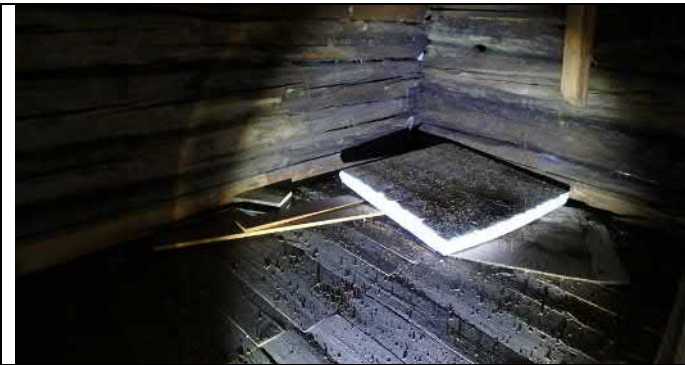
<b>HAVAINNOT</b>	<ul style="list-style-type: none"><li>• Yläpohjarakenne on seuraava ylhäältä alaspäin lueteltuna:<ul style="list-style-type: none"><li>○ rivipeltikate (saumattu peltikate)</li><li>○ aluslaudoitus</li><li>○ käyttöullakko</li><li>○ puupalkit + lämmöneriste (sahanpuru yms. orgaaninen eriste)</li><li>○ sisäverhouspaneeli</li></ul></li></ul>
<b>HAVAINNOT</b>	<ul style="list-style-type: none"><li>• Vesikatteen aluslaudoituksessa havaittiin runsaasti kosteusjälkiä ja vaurioita kondensoituneen veden ja vuotojen aiheuttamana.</li><li>• Vesikate on alkuperäinen rivipeltikate rakennusajalta 50-luvun alusta ja se on ylittänyt teknisen käyttöikänsä.</li><li>• yläpohjan eristys on rakennusajalle tyypillisesti toteutettu orgaanisin materiaalein (sammal, hiekka, sahanpuru jne.) vesikaton vuodot ovat aiheuttaneet eristeen kosteus- ja mikrobivaurioitumista ja savupiippujen juurissa on runsaasti kosteus ja lahovaurioita niin eristeissä, kannatinlankuissa kuin sisäverhous paneeleissa.</li></ul>

11. 2-kr. varastotilassa laajoja kosteus ja mikrobivaurioita

<b>TOIMENPIDESUOSITUS</b>	<ul style="list-style-type: none"><li>• Vesikatteen ja aluslaudoitusten uusiminen</li><li>• Yläpohjan lämmöneristeiden poisto, jonka jälkeen voidaan arvioida kosteus- ja lahovaurioituneiden kannatinrakenteiden kunto ja uusimistarve kokonaisuudessaan.</li><li>• yläpohjan alapuolisten kosteusvaurioituneiden sisäverhousten purku ja uusiminen</li></ul>

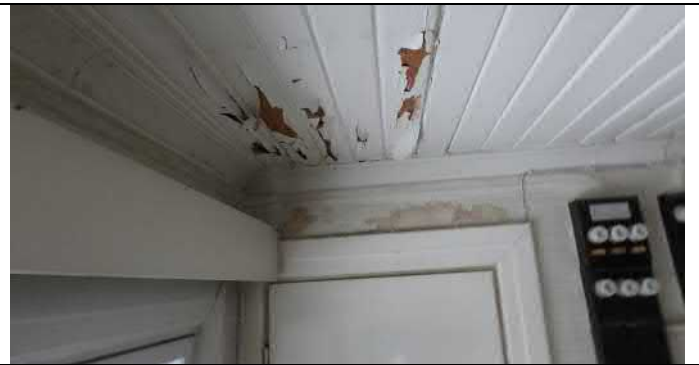
12. 2-kr. portaikon aulassa räystäälínjan vesivuotovaurioita sisäkatossa

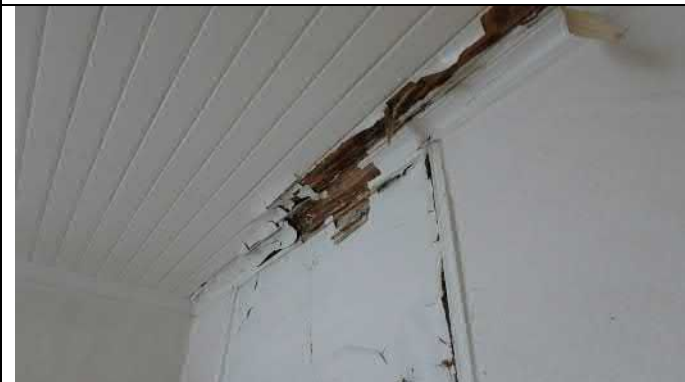
13. 2-kr. savupiipun ympärillä vesivuotovaurioita

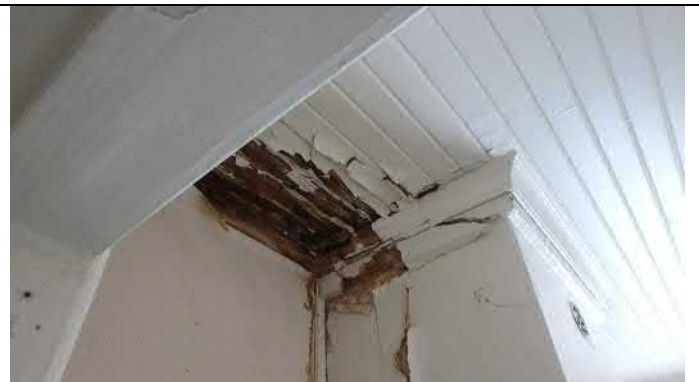
14. 4-kr. savupiipun ympärillä vesivuotovaurioita

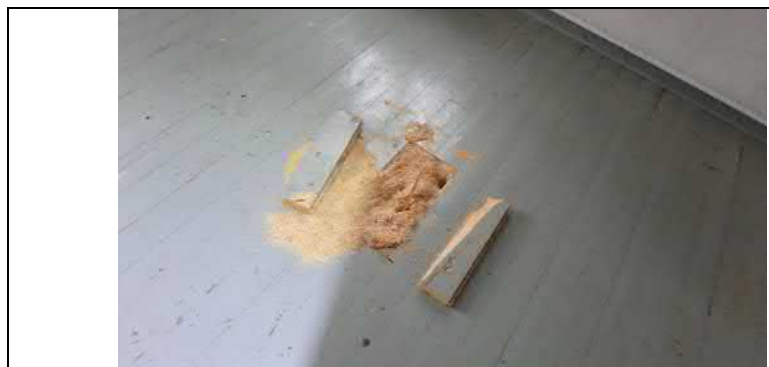
<b>HAVAINNOT</b>	<ul style="list-style-type: none"> <li>• Puurakenteinen välipohja 1-kr. / 2-kr. Eristeenä on käytetty kutterinlastua.</li> </ul>
<b>TOIMENPIDESUOSITUS</b>	<ul style="list-style-type: none"> <li>• Välipohjaeristeen uusiminen käyttöiän täytyttyä vuosia sitten.</li> </ul>
