## **Kuparintiellä tehtävä hulevesiputken korjaus kestää kaksi viikkoa**

**Tiedote**      **1.6.2020 16:23**

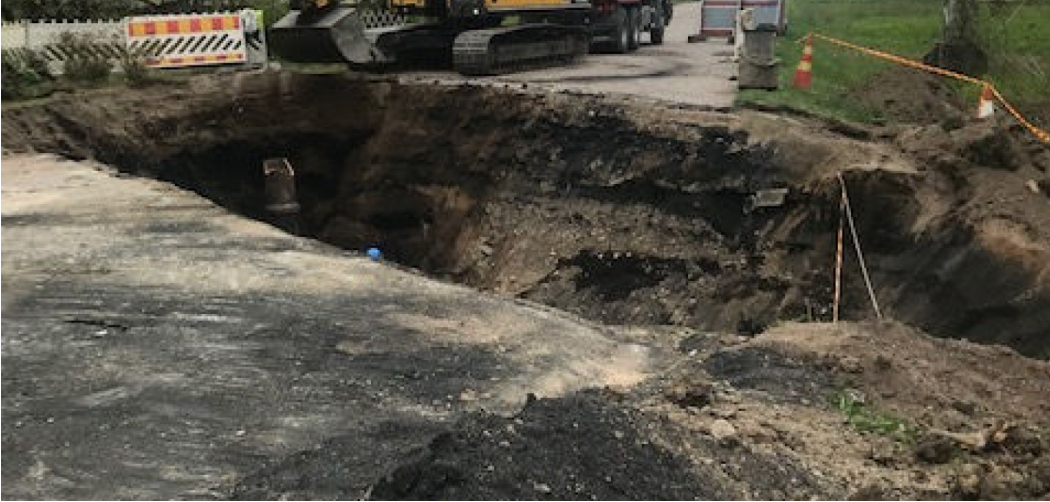
*Kuparintiellä kaivetaan*

Viime viikolla Kuparintie jouduttiin katkaisemaan liikenteeltä Tinnerikujan ja Tislaajankujan väliltä sadevesilinjan romahduksen vuoksi. Vika on saatu selvitettyä ja korjaustoimenpiteet on aloitettu. Paikalla joudutaan uusimaan hulevesiputkea noin 50 metrin matkalta. Korjauksen on arvioitu vievän kaksi viikkoa.

- Korjausta hidastaa paikan yli menevä voimalinja, joka hankaloittaa korjaustöitä. Työmaalle on jouduttu valitsemaan erillinen sähkötyövalvoja, joka valvoo kaivinkoneen työskentelyä linjan alla, kertoo vastaava mestari Kimmo Kauhanen Imatran kiinteistö- ja aluepalvelu Oy:stä.
