IMATRAN KAUPUNKI

Asemakaavan 1131 selostusliitteet

LIITTEET:

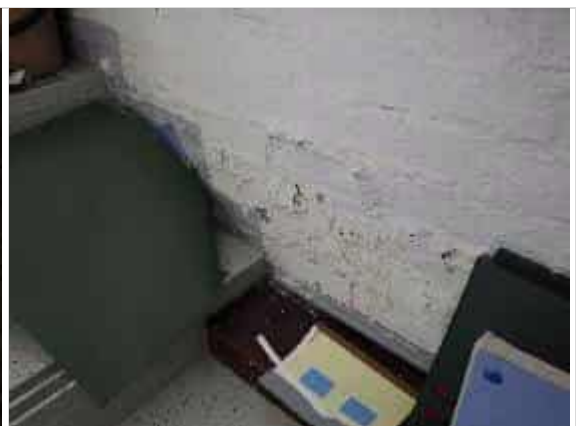
6. Kosteusvauriojälkiä askartelutilan perusmuurin sisäpinnalla

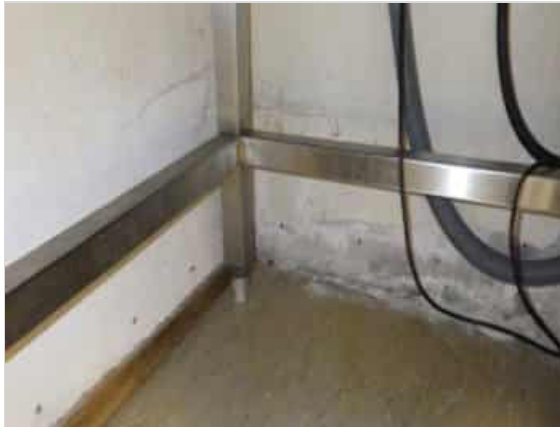
7. Kosteutta nousee alapohjasta seinärakenteeseen

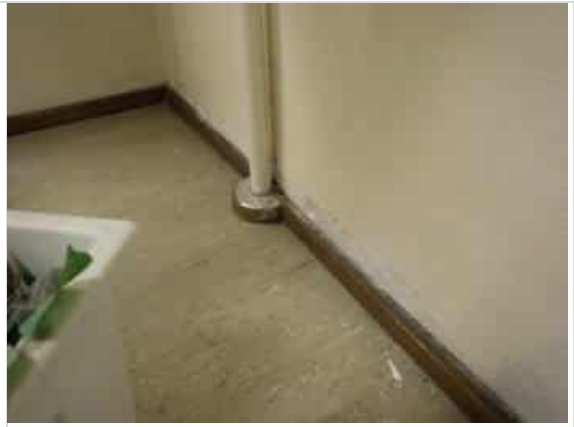
8. Seinäpinnan vaurio

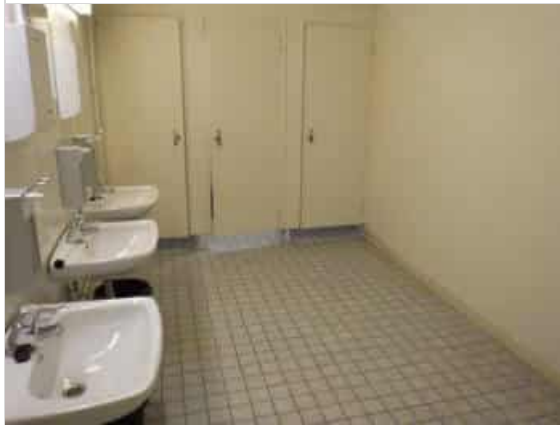
Kellarikerroksen alimpien alapohjarakenteiden yläpinta on alempana kuin Vuoksen vedenpinta. Tämä aiheuttaa luonnollisesti voimakkaan kosteusrasituksen alapohja- ja perusmuurirakenteelle koska etäisyys Vuoksesta ei ole pitkä. Näiden alimpien rakenneosien sisäpinnalla havaittiin kosteuden aiheuttamia pinnoitevaurioita ja kohonneita kosteuspitoisuuksia. Rakennuksen sisätiloissa (askartelu, vanha talouskellari) on kokoojakaivo, josta uppopumpulla siirretään vettä viemärijärjestelmään.

9. Alimmat alapohjatasot ovat alempana kuin Vuoksen pinta

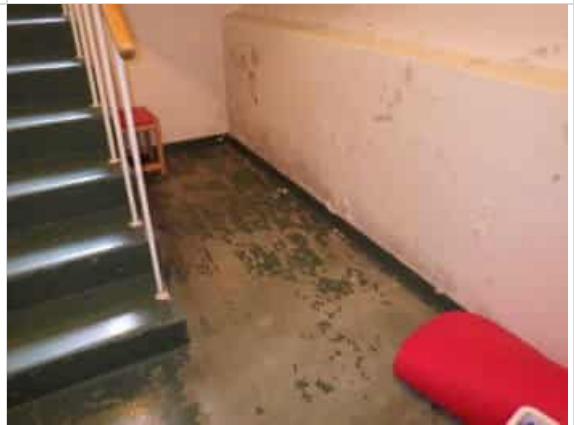
10. Asunto-osan rappukäytävän pinnoitteet ovat vaurioituneen kosteuden vaikutuksesta.

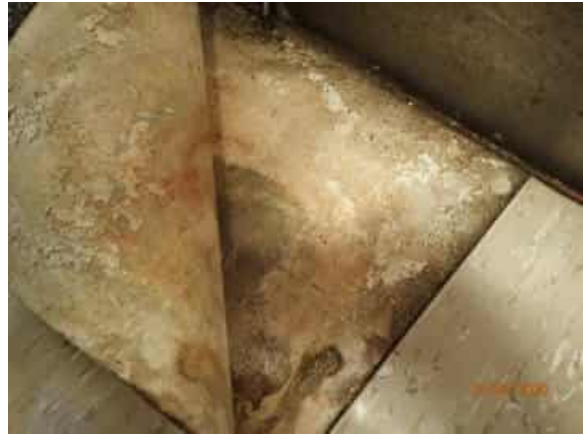
Kosteusvaurioitunut muovimattopinnoite

Muovimaton alta ja toja-lämmöneristyksestä mitattiin kohonneita kosteuspitoisuuksia RH% mittausmenetelmällä.

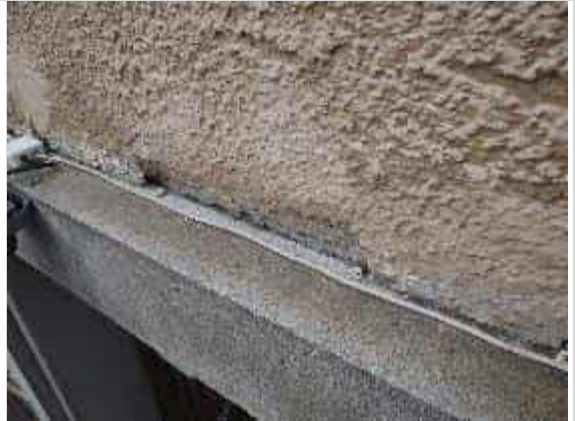
12. Rappauksen liittymän vaurio julkisivussa, aiheuttaja vanha sähkökaapelin kiinnitys

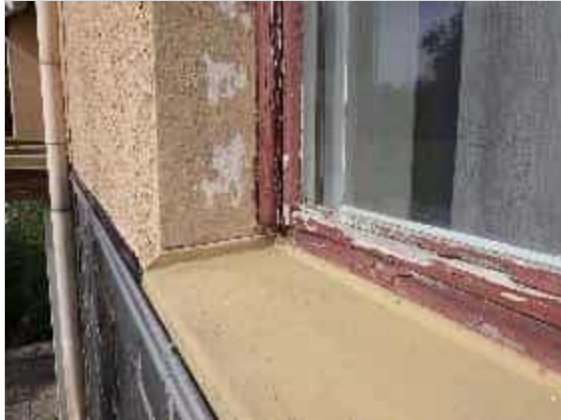
13. Vesipellin liittymä rappaukseen ja ikkunapielestä irtoa maali

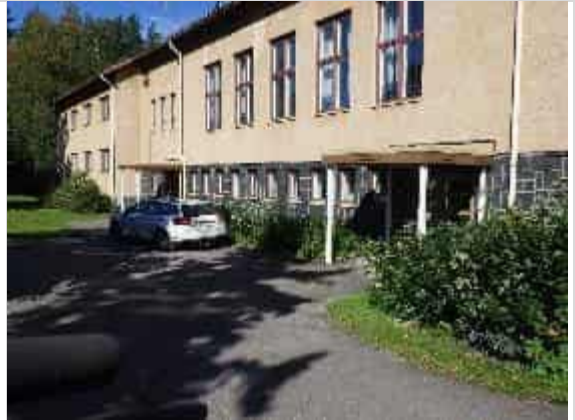
14. Vaaleana jään vaurioittama seinäpinta kuvan keskellä/yläreuna

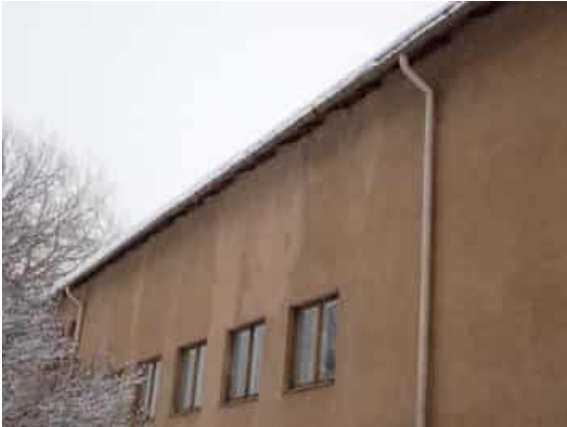
Kosteusjäljet näkyvät selvästi julkisivupinnalla

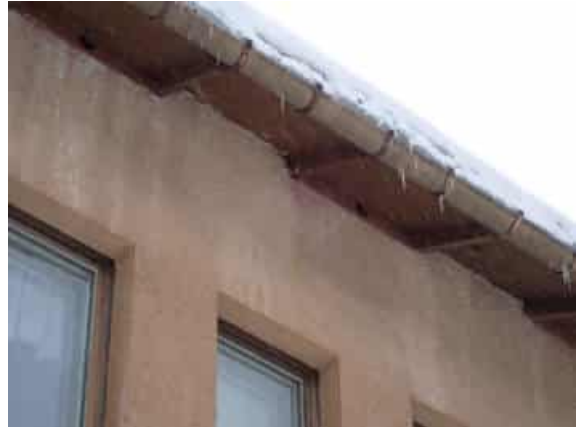
Lähikuva räystästä ja kosteusjäljistä, kosteus valuu YP rakenteesta seinäpinnalle.

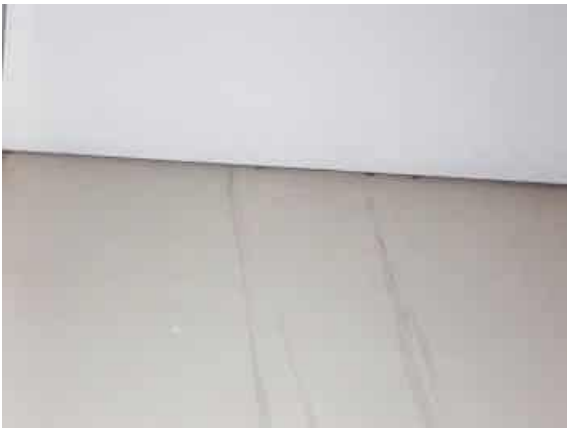
Vuotojälki kirkkosalin ulkoseinä/YP liittymästä

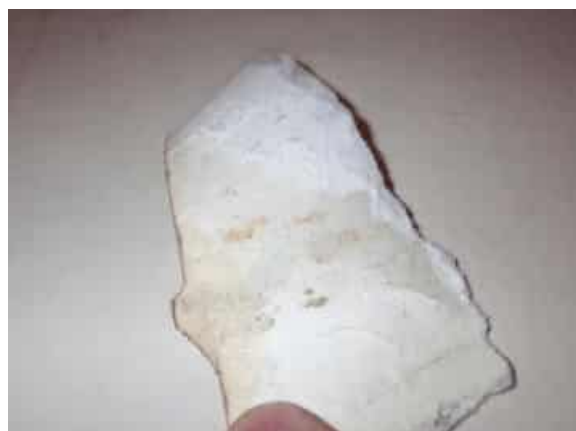
Kosteusjälki kartongin yläpinnalla, vesivaluma kartongin yläpintaa pitkin.

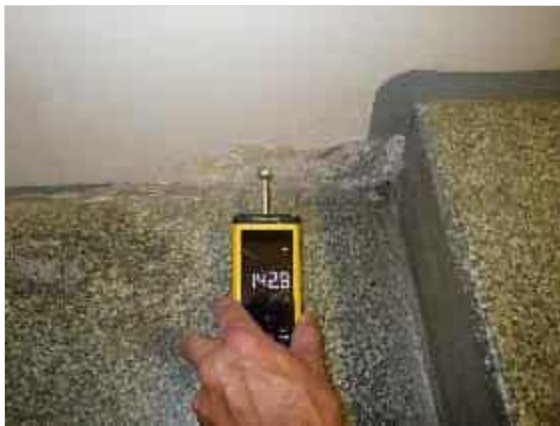
15. Kosteusjälkiä WC rappujen väliseinän alaosassa

- kellarikerroksen väliseinien alaosan kosteusrasituksen poistaminen ja väliseinien pinnoittaminen kosteuden siirtymisen mahdollistavalla pinnoitteella

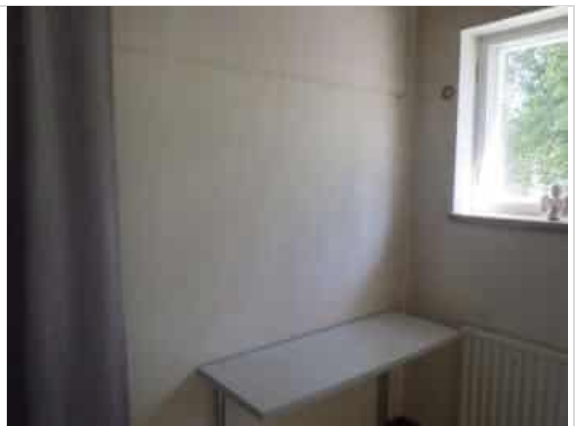
16. Väliseinän halkeilua ja pinttynyttä likaa seinällä

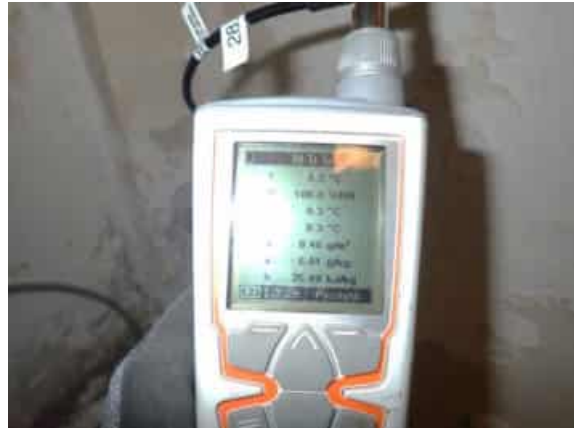
Kantavista väliseinistä suoritetuissa porareikämittauksissa mitattiin poikkeuksellisen korkeita kosteuspitoisuuksia, mittaustulokset välillä 96–100 RH%. Osasta mittausputkissa havaittiin tasaantumiskäytön jälkeen selvää vettä mittausputken ja kiviaineisrakenteen välissä.

Mittaustulos RH% 100, vettä mittausputken juuresta lattialle.

KANTAVIEN VÄLISEINÄRAKENTEIDEN KOSTEUSRASITUS TULISI POISTAA PERUSKORJAUKSESSA. KASTUNEET SEINÄRAKENTEET TULEE KUIVATTAA. KUIVAUS VOI OLLA MAHDOTONTA KOSKA ANTUROIDEN BETONIRAKENTEEN OVAT VUOSIKYMMENTEN KOSTEUSRASITUKSESTA LÄPIMÄRKIÄ JA NIIDEN KORKEUSASEMA ON SELLAISEN, ETTÄ NIITÄ EI SAADA KUIVATTUA MILLÄÄN RATKAISUILLA.

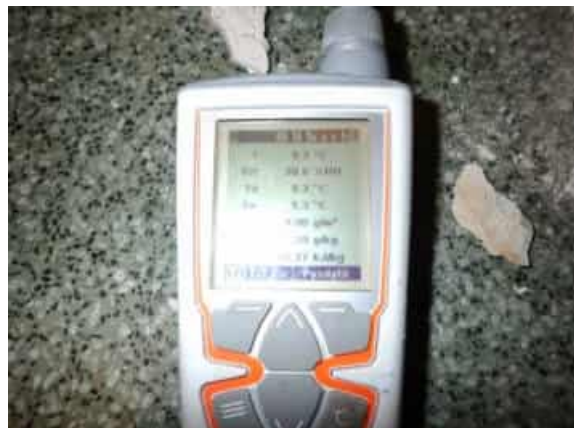
Mittaustulos RH% 99,6, vettä mittausputken juuresta lattialle.

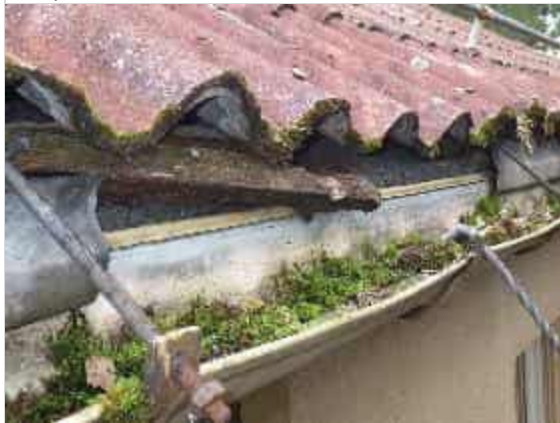
23. Räystäsrakenteen vaurioita

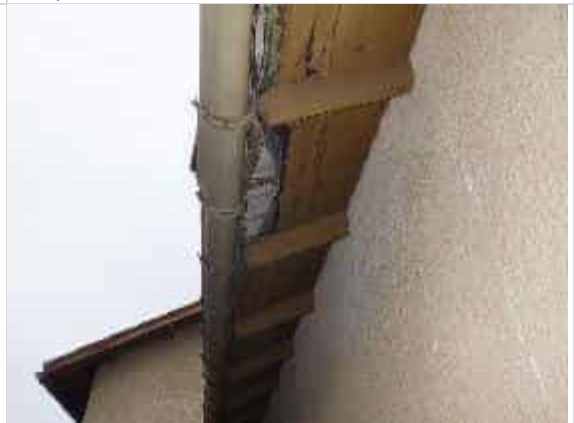
24. Räystäsrakenteen vaurioita

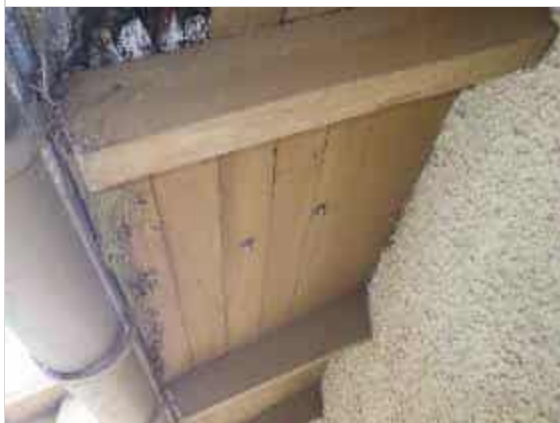
25. Lumiesteen kiinnitys läpi katteen

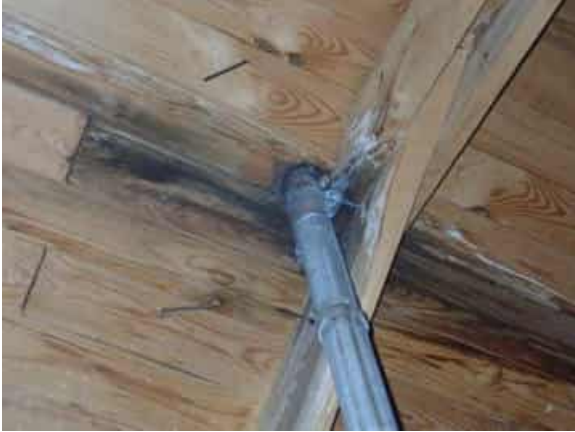
Kosteusjälkiä antennin läpiviennin kohdalla

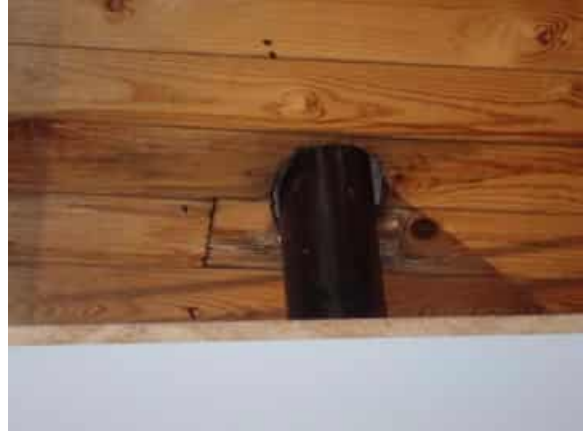
Kosteusjälkiä viemärin tuuletusputken läpiviennin kohdalla

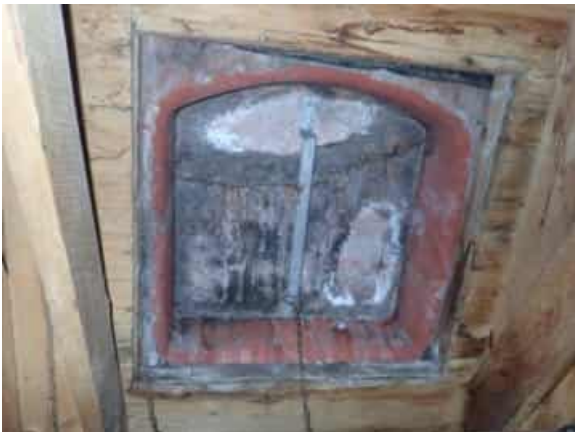
Kosteusjälkiä vesikaton luukun kohdalla

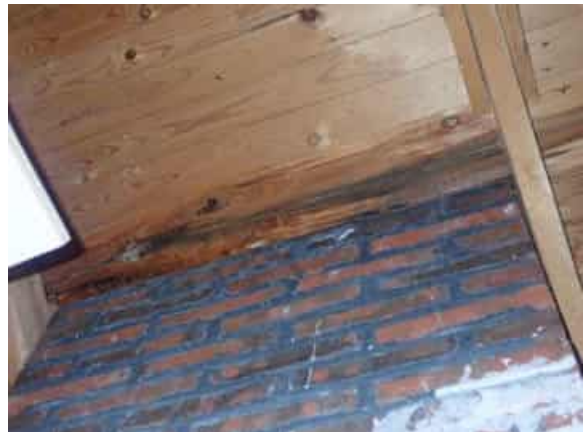
kosteuden aiheuttamia tummentumia hormin läpiviennin kohdalla

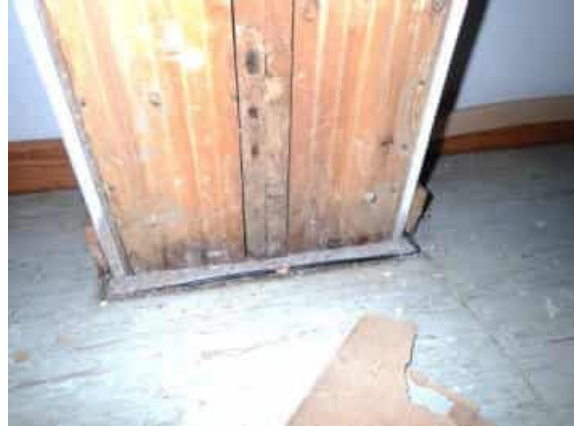
Pilarin alapäässä kosteusjälkiä

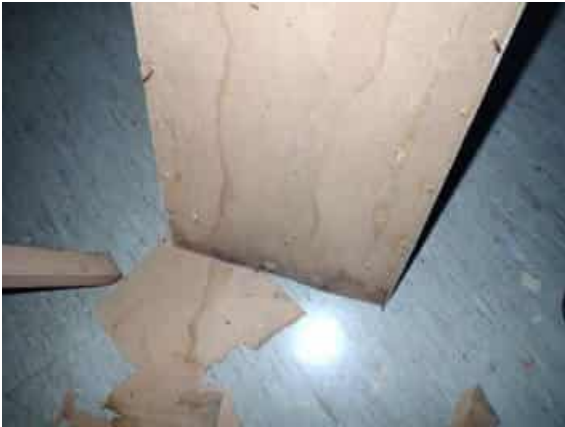
Kosteusjälkiä kovalevyn taustapinnalla, alareuna

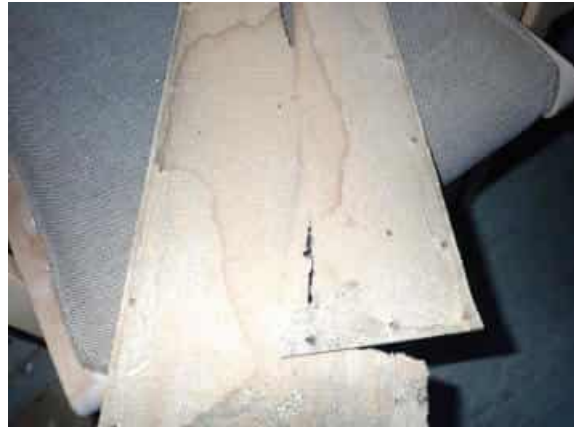
Kosteusjälkiä ylempää pilarista

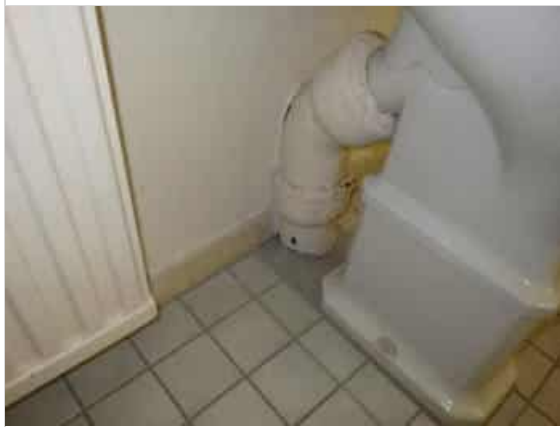
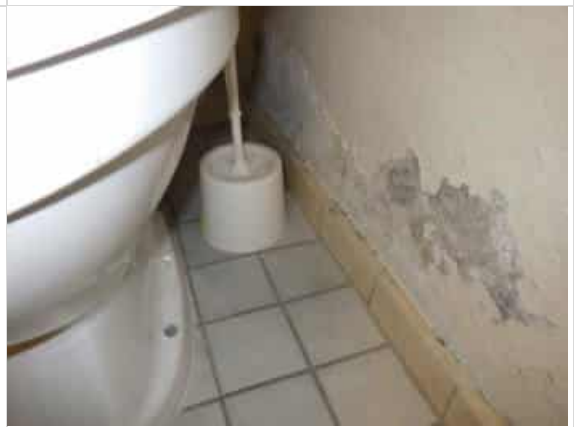
33. Vanha pisuaarin liittyminen	34. Seinäpintojen vaurioita

- seinäpintojen kosteusrasituksen poistaminen peruskorjauksessa, huoltokorjauksena pintojen pitäminen ehjinä ja siisteinä
- WC kalusteiden uusiminen tarvittaessa ja tehostettu tarkkailu vuotovaurioiden ehkäisemiseksi

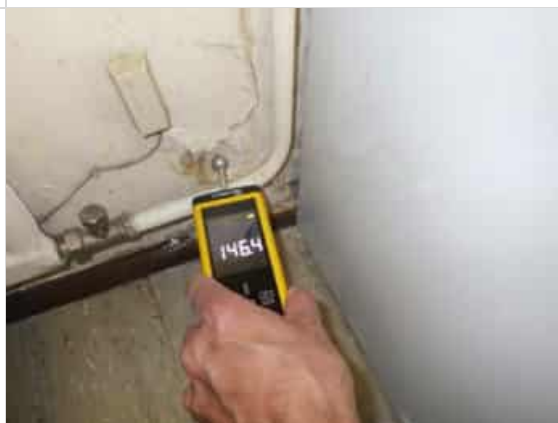
42. Kosteusvaurio keittiön ulkoseinän alaosassa

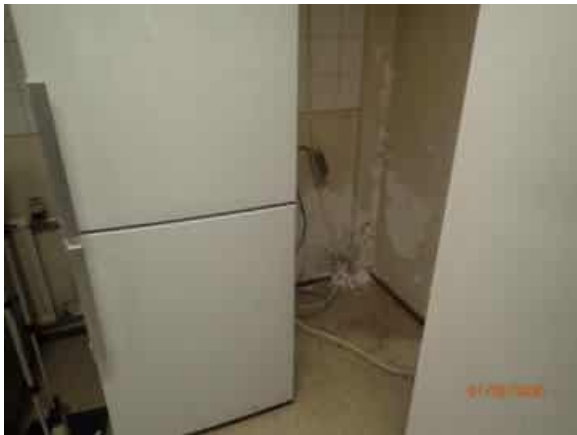
Kosteusvaurioita maanvastaisella seinällä jääkaapin takana

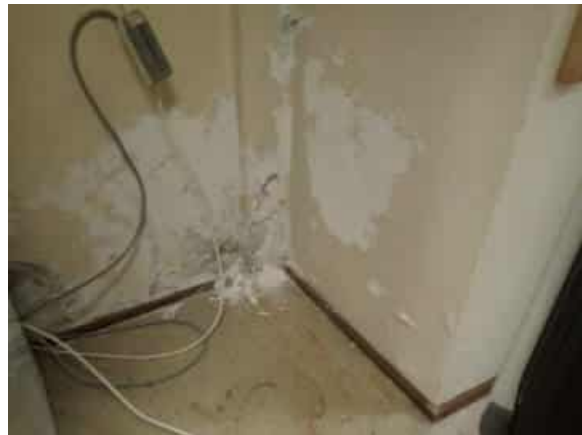
Kosteuden aiheuttamia pinnoitevaurioita jääkaapin takana

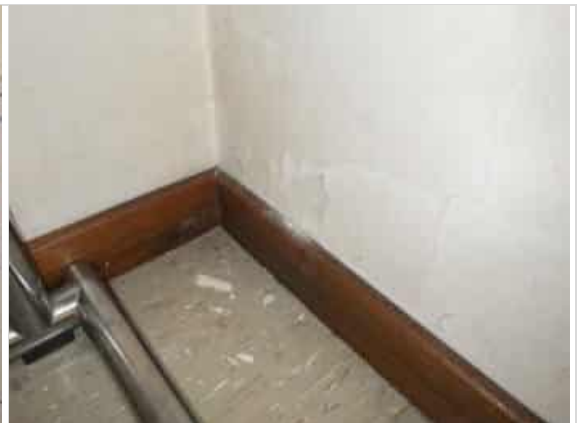
44. Eteistilan ulkoseinärakenteen pinnoitevaurioits
