IMATRAN KAUPUNKI
KAUKOPÄÄN, IMATRANKOSKEN JA TAINIONKOSKEN
KOULURAKENNUSTEN SEKÄ KUMPPANUUSTALON
RAKENNUSHISTORIAALLINEN SELVITYS

Päivämäärä 31/08/2016
Laatija Niina Ahlfors, Tiina Heikkilä
Tarkastaja Annu Tulonen
Kuvaus Raportti

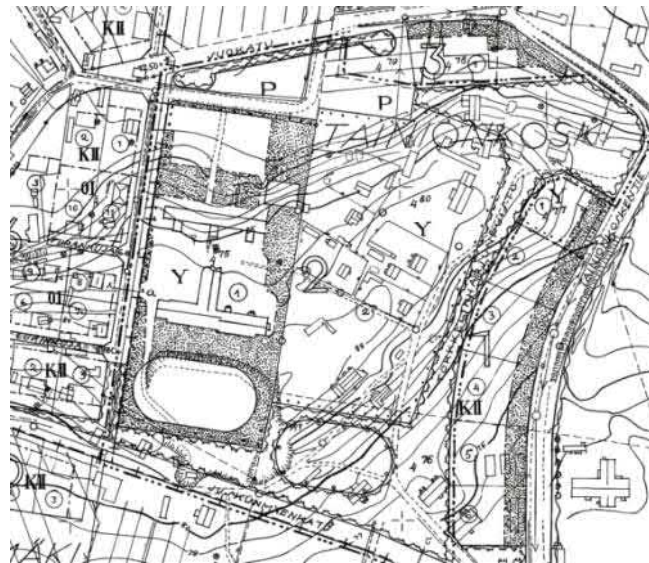
Tainionkosken koulun ensimmäisen asemakaavan on hyväksynyt Imatran kauppalaan asemakaavaosaston A. Eerikäinen 3.4.1959. Koulurakennus sijoittuu alueelle, joka on merkitty tonttimaaksi yleisiä rakennuksia varten (Y). Alueella ei saa ylittää tonttiteholukua 0,75. Sisäpihaa, urheilukenttää ja tontin pohjoisosan pelikenttää lukuun ottamatta tontti on määritelty istutettuna pidettäväksi tonttimaaksi, jolle ei saa rakentaa.

Ote alueen ensimmäisestä asemakaavasta.

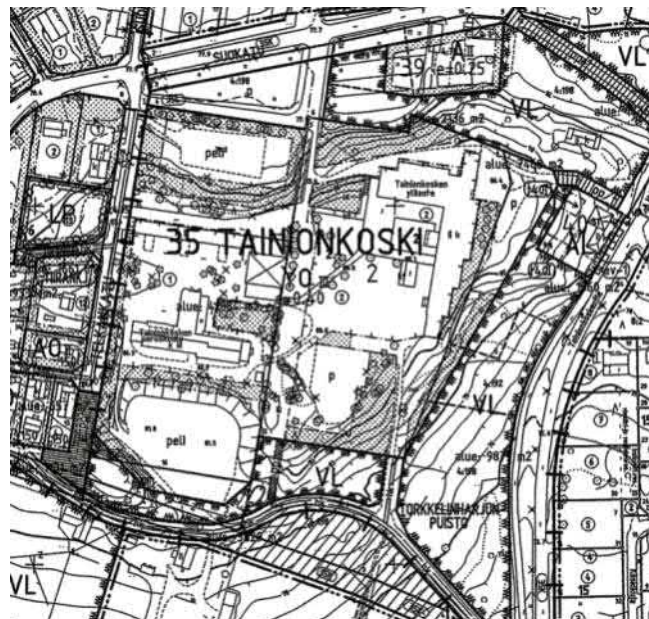
Kaupunginvaltuusto hyväksyi alueen asemakaavamuutoksen 26.3.2001. Istutettavina pidettäviin tonttiosiin tehtiin pieniä muutoksia ja koulun kortteli osoitettiin opetustoimintaa palvelevien rakennusten korttelialueeksi (YO).

Ote alueen asemakaavamuutoksesta.

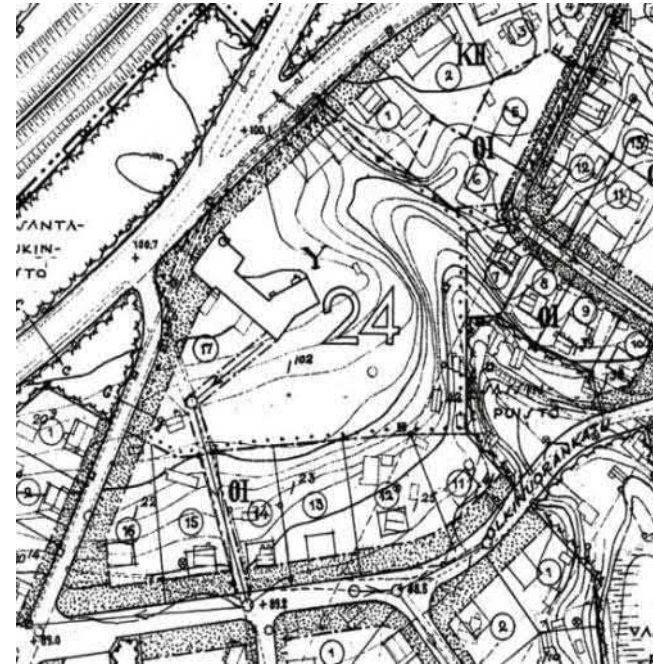
Kaukopään koulu ensimmäinen asemakaavan on hyväksynyt A. Eerikäinen 21.3.1956. Koulurakennus sijoittuu alueelle, joka on merkitty tonttimaaksi yleisiä rakennuksia varten (Y). Alueella ei saa ylittää tonttiteholukua 0,75. Tontin Niskapietilän puoleista rajaa reunustaa istutettuna pidettävä tonttima, jolle ei saa rakentaa.

Ote alueen ensimmäisestä asemakaavasta.

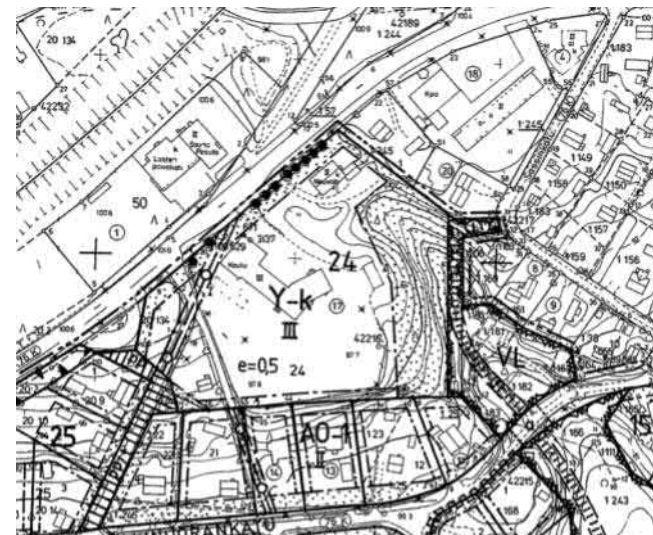
Ympäristöministeriö vahvisti koulun aluetta koskevan kaavamuutoksen 20.5.1988. Asemakaavassa koulurakennus sijoittui yleisten rakennusten korttelialueelle (Y) ja alueelle joka on varattu kaupungin tarpeisiin (k). Korttelin tehokkuusluku laskettiin 0,75:stä e=0.50. Istutettavan alueen rajausta laajennettiin. Nupurintien varteen osoitettiin säilytettävän puiden rivistö.

Ote alueen ensimmäisestä asemakaavan muutoksesta.

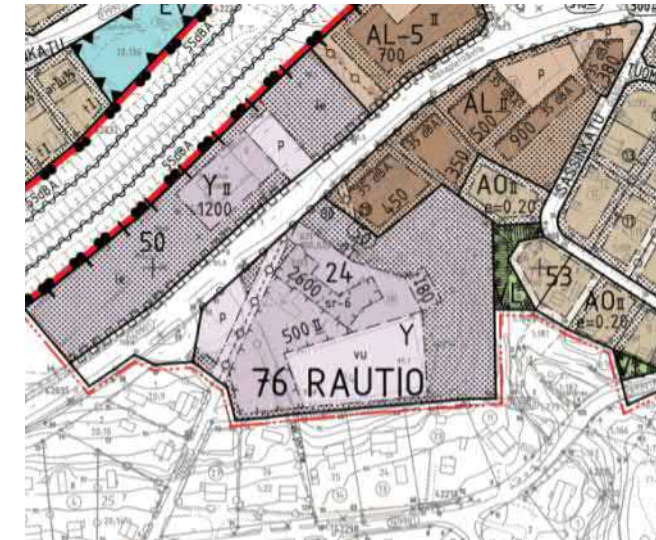
Toisen kerran alueen asemakaavaa muutettiin vuonna 2010. Rakennuksen tehokkuusluku korvattiin kerrosalaneliömetreinä osoitettavana rakennusoikeutena 2600 k-m² ja 500 k-m². Koulurakennus sai suojelumerkinnän (sr-1). Istutettavien alueiden aluerajauksia tarkistettiin ja nykyisen urheilukentän paikalle osoitettiin urheiluun varattu alueen osa (vu).

Ote alueen toisesta asemakaavan muutoksesta.

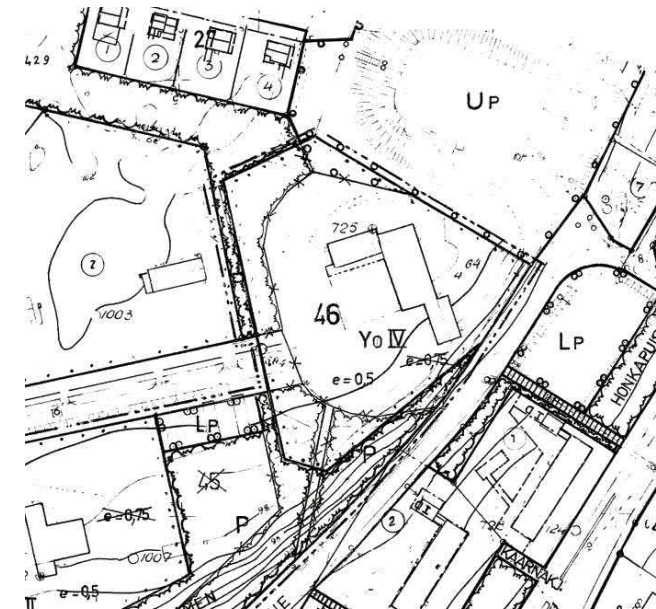
Vuoksenniskan ensimmäisestä asemakaavasta ei ole tietoa. Alueen toinen asemakaava on vahvistettu 24.6.1971. Asemakaavassa koulurakennus sijoittuu opetustoimintaa palvelevien yleisten rakennusten korttelialueelle. Tonttitehokkuusluku on pienennetty luvusta e=0.75 lukuun e=0.5. Koulun tontin reunoilla kulkeneiden puistoalueiden (P) rajat on poistettu.

Ote alueen toisesta asemakaavasta.

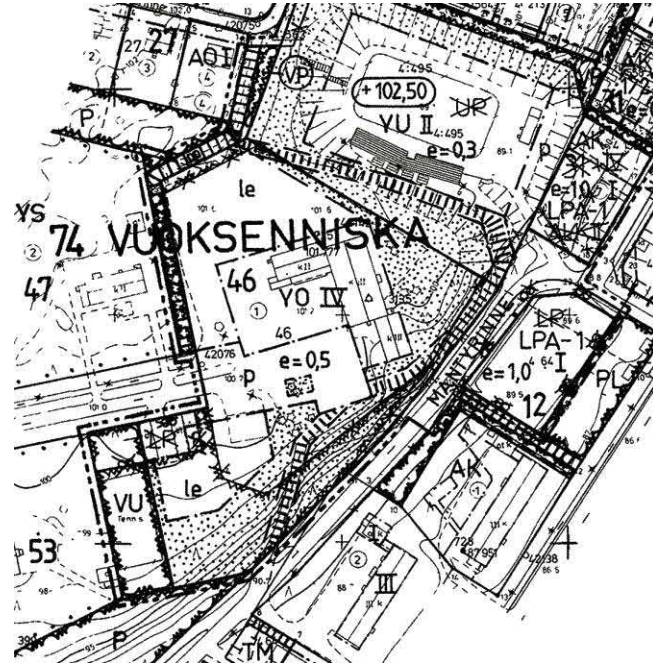
Ympäristöministeriö hyväksyi seuraavan asemakaavamuu-
toksen 17.6.1982. Kaavamuutoksella tarkennettiin raken-
nusalojen rajoja. Koulun pohjoispuolelle osoitettiin leikki- ja
oleskelualueeksi varattu alue (le) ja eteläpuolelle pysä-
köimispaikka (p). Korttelimerkintänä oli opetustoimintaa
palvelevien rakennusten korttelialue (YO).

Ote vuoden 1982 asemakaavan muutoksesta.

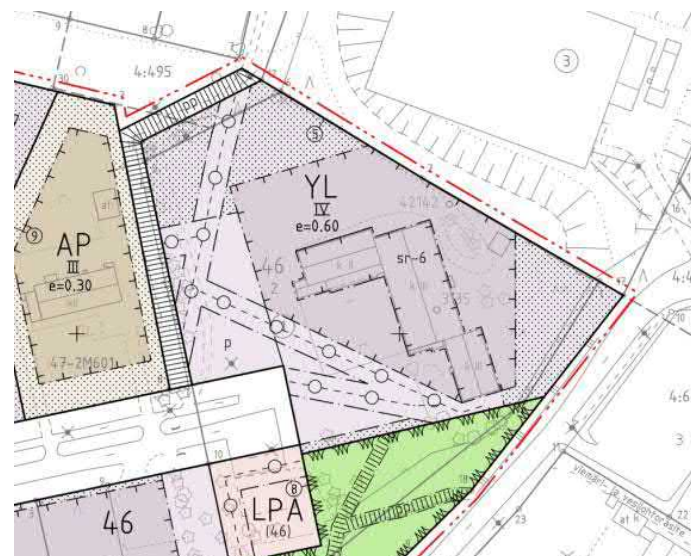
Tuorein asemakaavamuutos on hyväksytty teknisessä lau-
takunnassa 29.3.2011. Kaavamuutoksessa kortteli on osoi-
tettu julkisten lähipalvelurakennusten korttelialueeksi (YL).
Tehokkuusluku nostettiin luvusta $e=0.5$ lukuun $e=0.6$. Li-
säksi rakennus merkittiin suojeltavaksi rakennukseksi (sr-
6). Rakennusta ei saa purkaa ja sen ominaispiirteet tulee
korjaus- ja muutostöissä säilyttää.

Ote tontin viimeisimmästä asemakaavamuutoksesta.

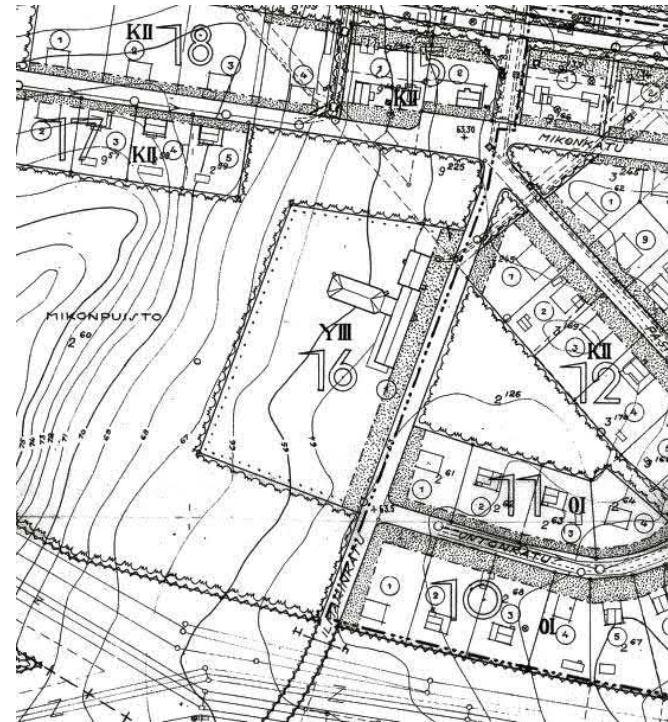
Imatrankosken koulun ensimmäisen asemakaavan on hy-
väksynyt Imatran kauppalan asemakaavaosaston A. Eeri-
käinen 1.4.1955. Koulurakennus sijoittuu alueelle, joka on
merkitty tonttimaaksi yleisiä rakennuksia varten (Y). Alu-
eella ei saa ylittää tonttiteholukua 0,75. Koulukadun puo-
leista rajaa reunustaa istutettuna pidettävä tonttimaa, jolle
ei saa rakentaa.

Ote alueen ensimmäisestä asemakaavasta.

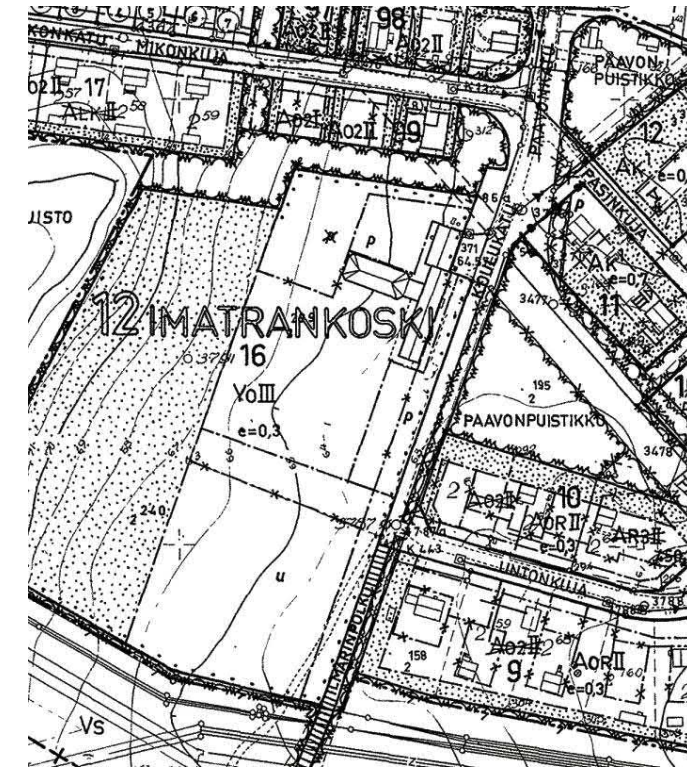
Alueen ensimmäinen asemakaavamuutos on vahvistettu
21.9.1977. Asemakaavassa koulurakennus sijoittuu opetus-
toimintaa palvelevien rakennusten korttelialueelle (YO).
Tonttitehokkuusluvaksi on annettu $e=0.3$. Pysäköintialueet
on osoitettu rakennuksen pohjois- ja eteläpuolille. Istutet-
tava alue Koulutien puoleiselta rajalta on poistettu.

Ote alueen ensimmäisestä asemakaavan muutoksesta.

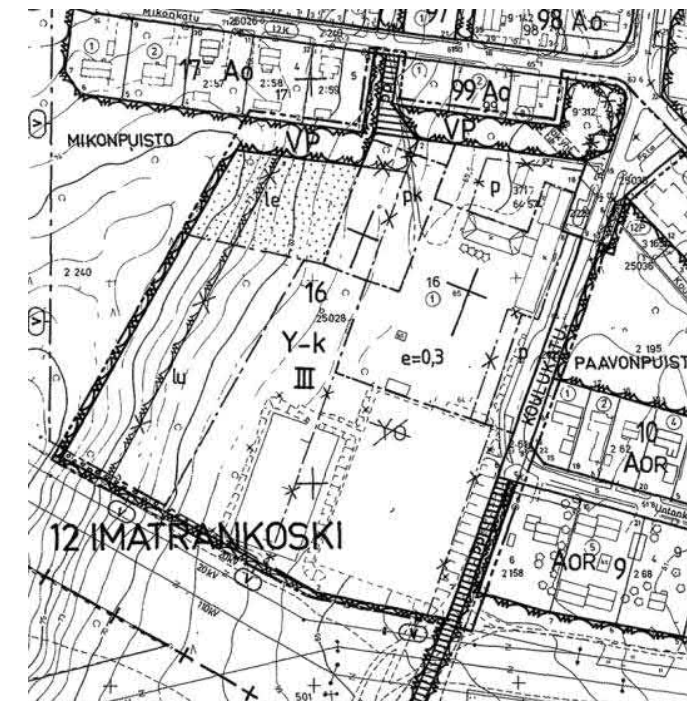
Alueen toinen asemakaavamuutos on vahvistettu ympäris-
töministeriössä 30.7.1986. Koulutontin korttimerkinnäksi on
annettu yleisten rakennusten korttelialue (Y), joka on va-
rattu kunnan tarpeisiin (-k). Korttelialuetta on laajennettu
Mikonpuiston suuntaan. Koulun ja uuden päiväkodin pysä-
köintialuetta on laajennettu ja koulun eteläpuoleista pysä-
köintialuetta pienennetty.

Ote alueen toisesta asemakaavamuutoksesta.

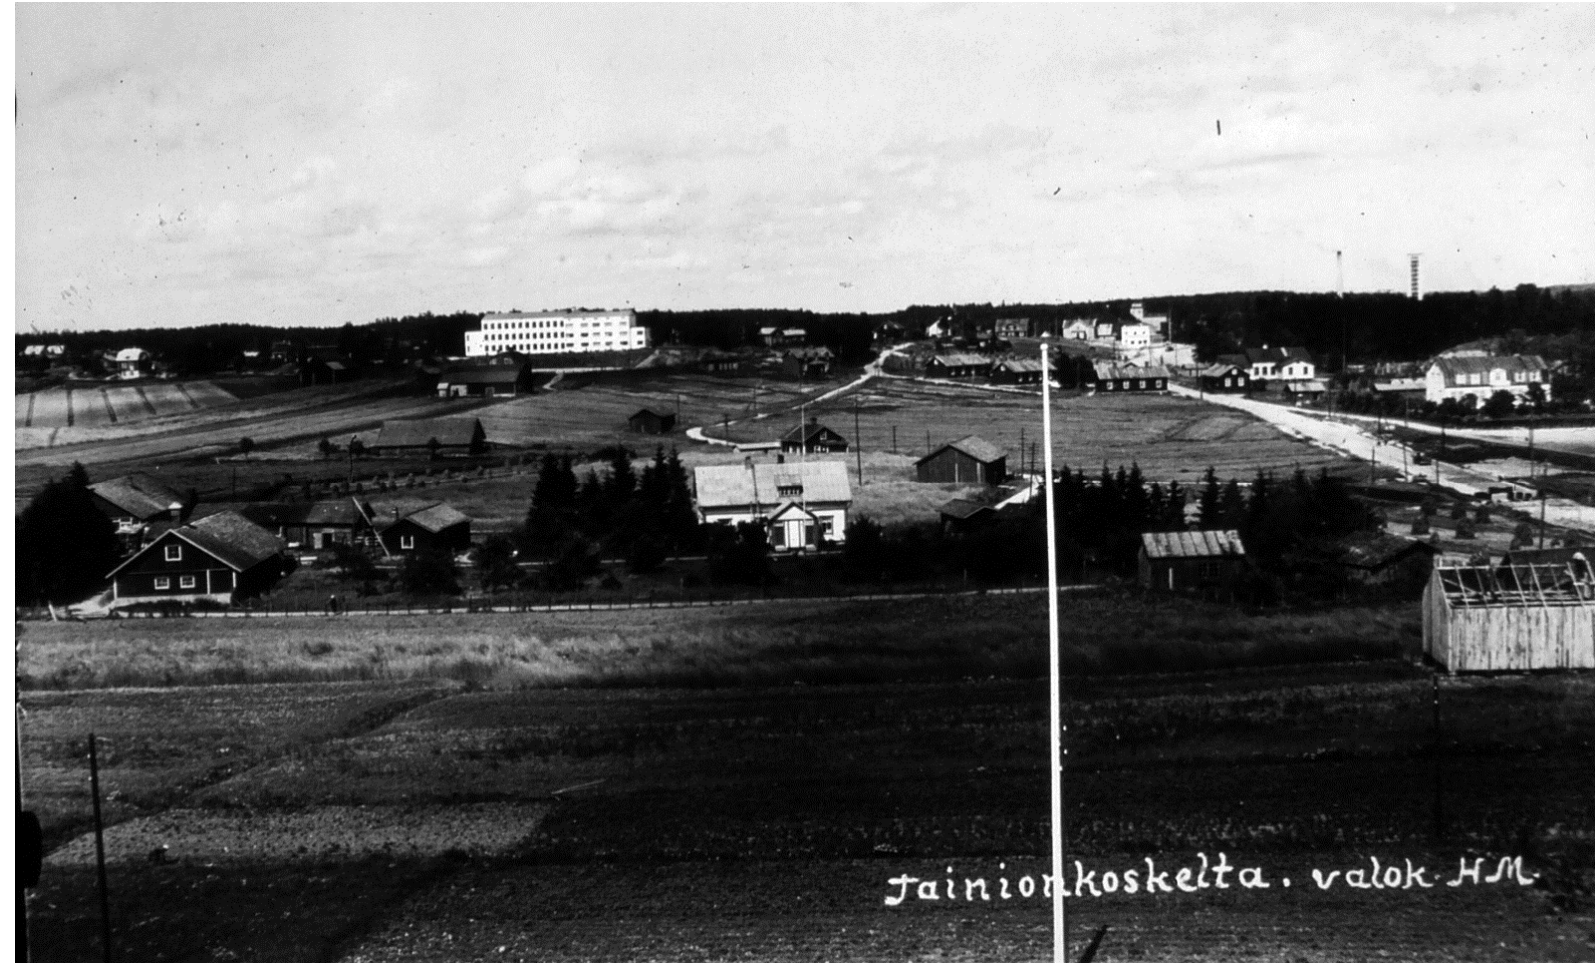
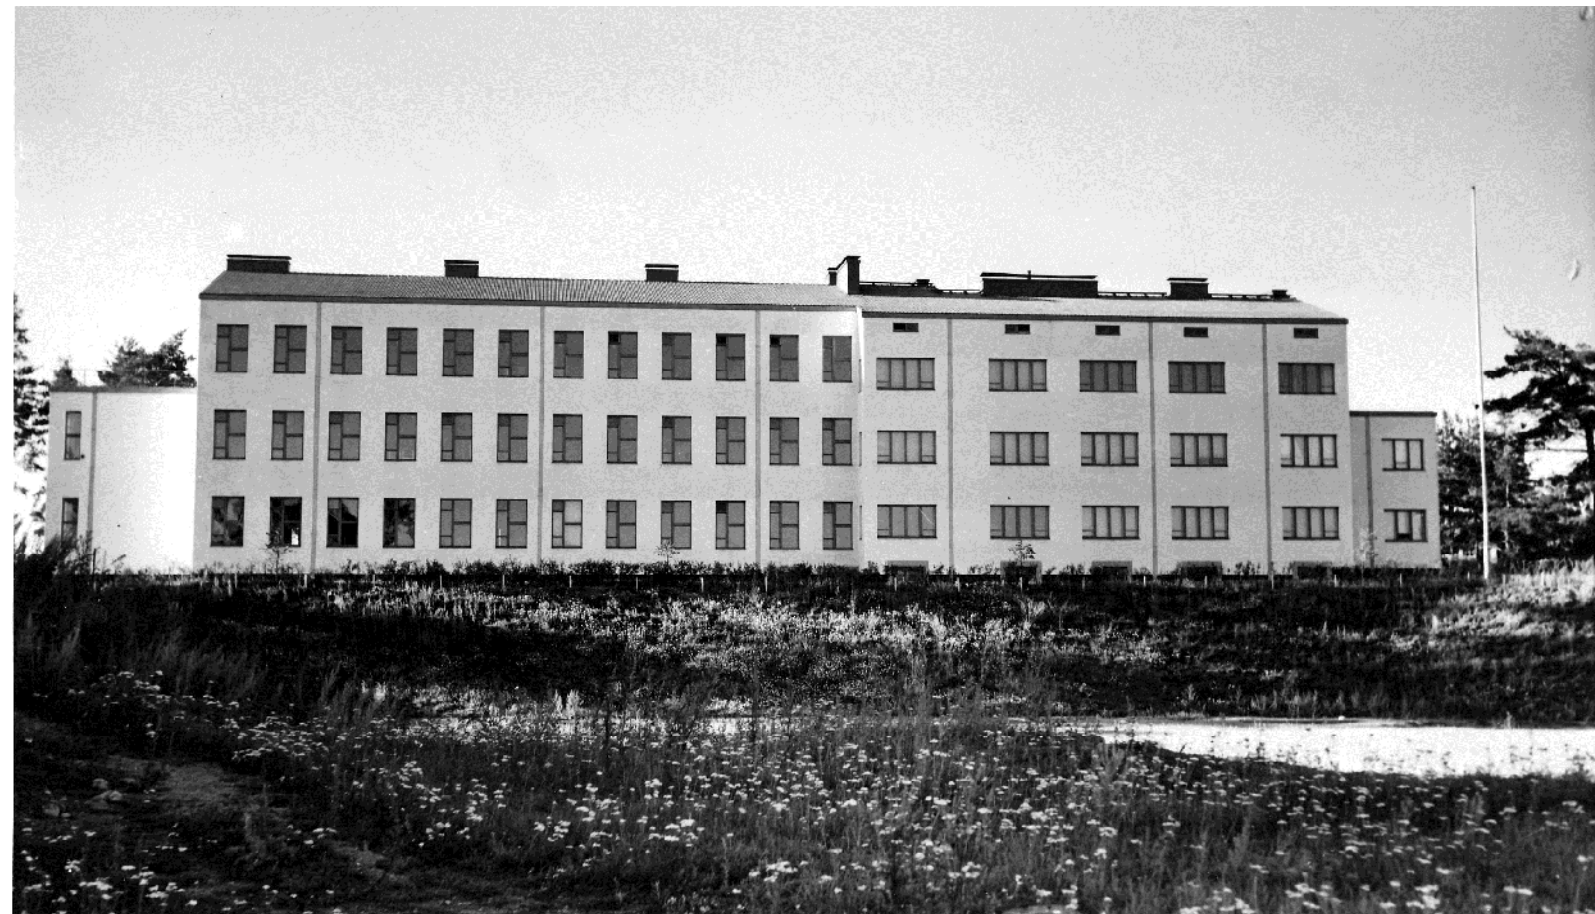
Yläkuvassa Tainionkosken koulu etelän suunnasta katsottuna. Kuvassa oikealla Tainionkosken rantatie, jonka varressa oikealla vanha kansakoulu. Keskivaiheilla Juskunmäen 1-kerroksiset työväen kasarmit. Taustalla oikealla Tornator Oy:n tehdaslaitosten savupiippu ja happotorni. Kuvattu 1930-luvulla. (Kuvaaja Heikki Melto. Imatran kaupunginmuseon kuva-arkisto)

Alakuvassa koulurakennuksen takapihan puoleinen julkisivu. Kuva on mahdollisesti 1930-luvulta. (Enso-Gutzeitin kokoelma. Imatran kaupunginmuseon kuva-arkisto)

Ikkunajaotus on sääntöinen, mutta rakennuksessa on lukuisia erilaisia ikkunatyyppejä ja niissä on vaihteleva puitejako. Liikuntasalin kookkaissa 6-ruutuisissa ikkunoissa vertikaalijako on epäsymmetrinen, etelään päin avautuvissa ikkunoissa on 5-ruutuinen puitejako, jossa on kolme eri ruutukokoa.

Rakennuksen porrashuoneet jakavat ja elävöittävät julkisivuja. Pohjoiseen osoittavan siiven päässä on pyöreäkulmainen porrashuone ja kaarevina ulkonevat sisäänkäynnit kellarikerroksessa sijaitseviin käymälöihin. Asuntolaosassa kaksi porrashuonetta ulkonee julkisivusta ja näin korostavat sisäänkäyntejä niiden yhteydessä. Asuntolan ulkoneviin porrashuoneisiin tulee runsaasti päivänvaloa kookkaista ikkunoista. Toisessa kerroksessa porrashuoneista pääsee pienille tuuletusparvekkeille.

Rakennuksen kaikissa rakennusosissa on harjakatto ja sen alkuperäisenä katemateriaalina on ollut punatiili. Piirustusten mukaan rakennuksen itäosan matalamman osan katemateriaalina olisi alun perin ollut pelti.

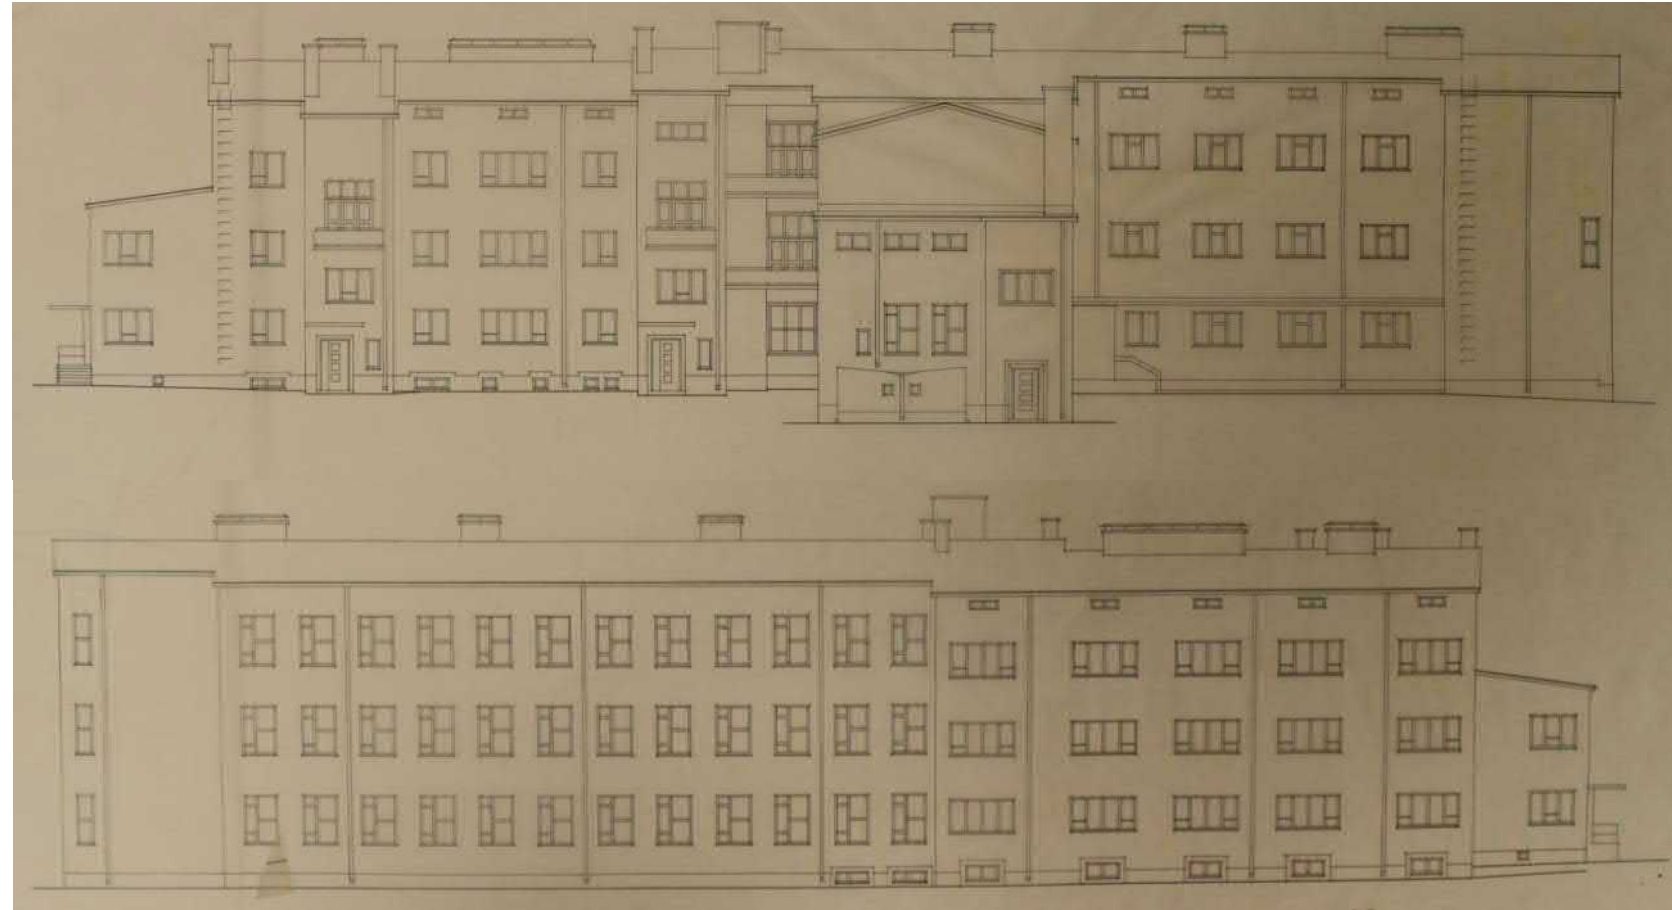
Yläkuvassa ja keskikuvassa julkisivupiirrokset vuodelta 1955. (I matran kaupunginarkisto)

Alakuvassa Tainionkosken kansakoulu. (Alkuperäinen kuva Selma Eerolan kokoelmasta. Valokuvaaja Heikki Melto. Paul Jyllinvuoren kokoelma. I matran kaupunginmuseon kuva-arkisto)

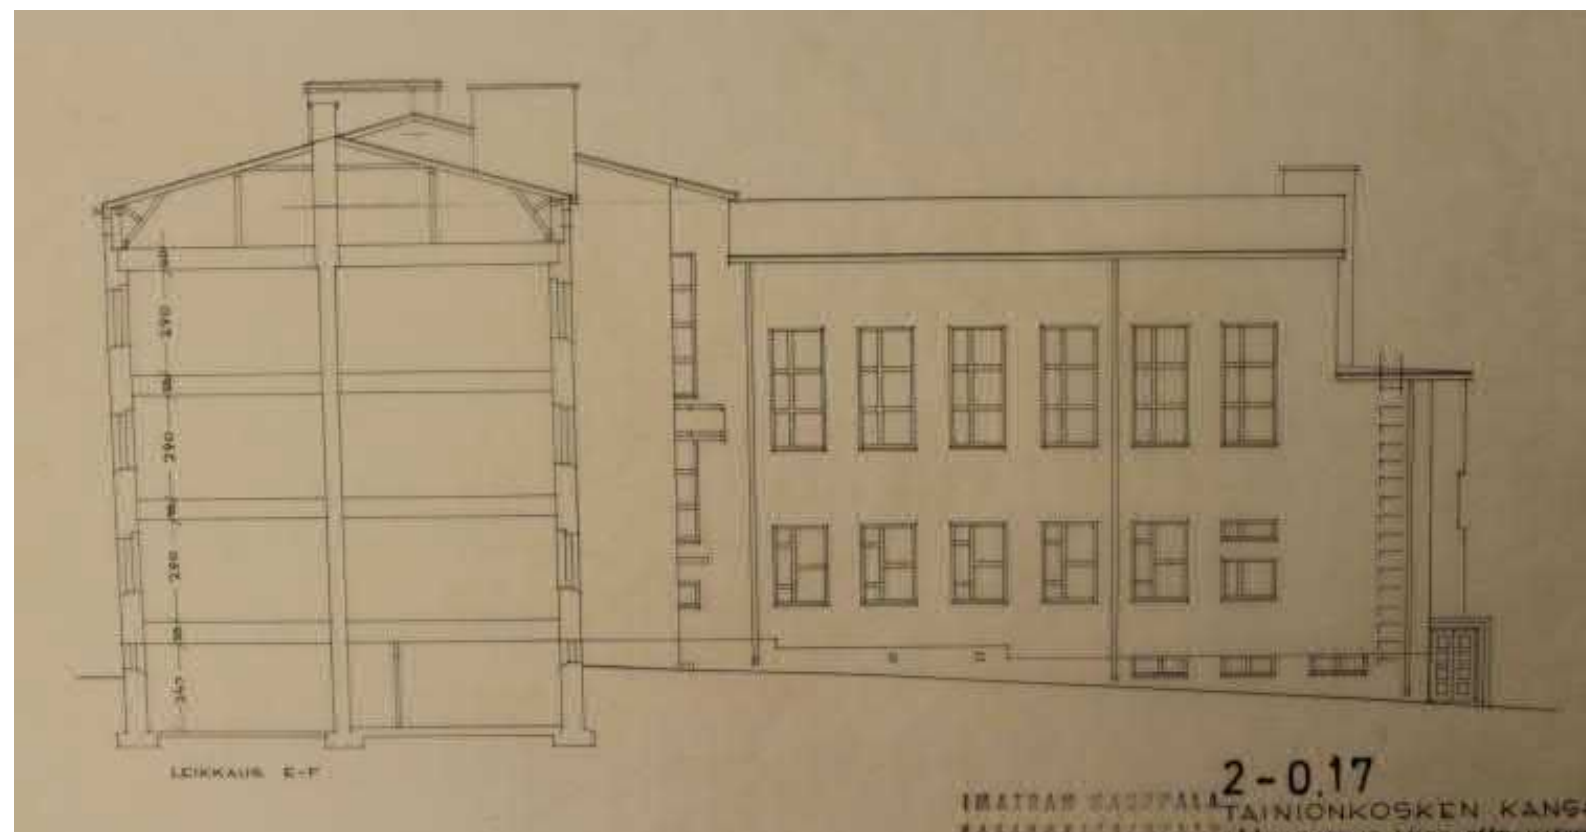
Alakuvassa idän puoleinen julkisivu-/leikkauspiirros vuodelta 1955. (Imatran kaupunginarkisto)

Alhaalla oikealla rakennuksen itäpään julkisivupiirros vuodelta 1955. (Imatran kaupunginarkisto)

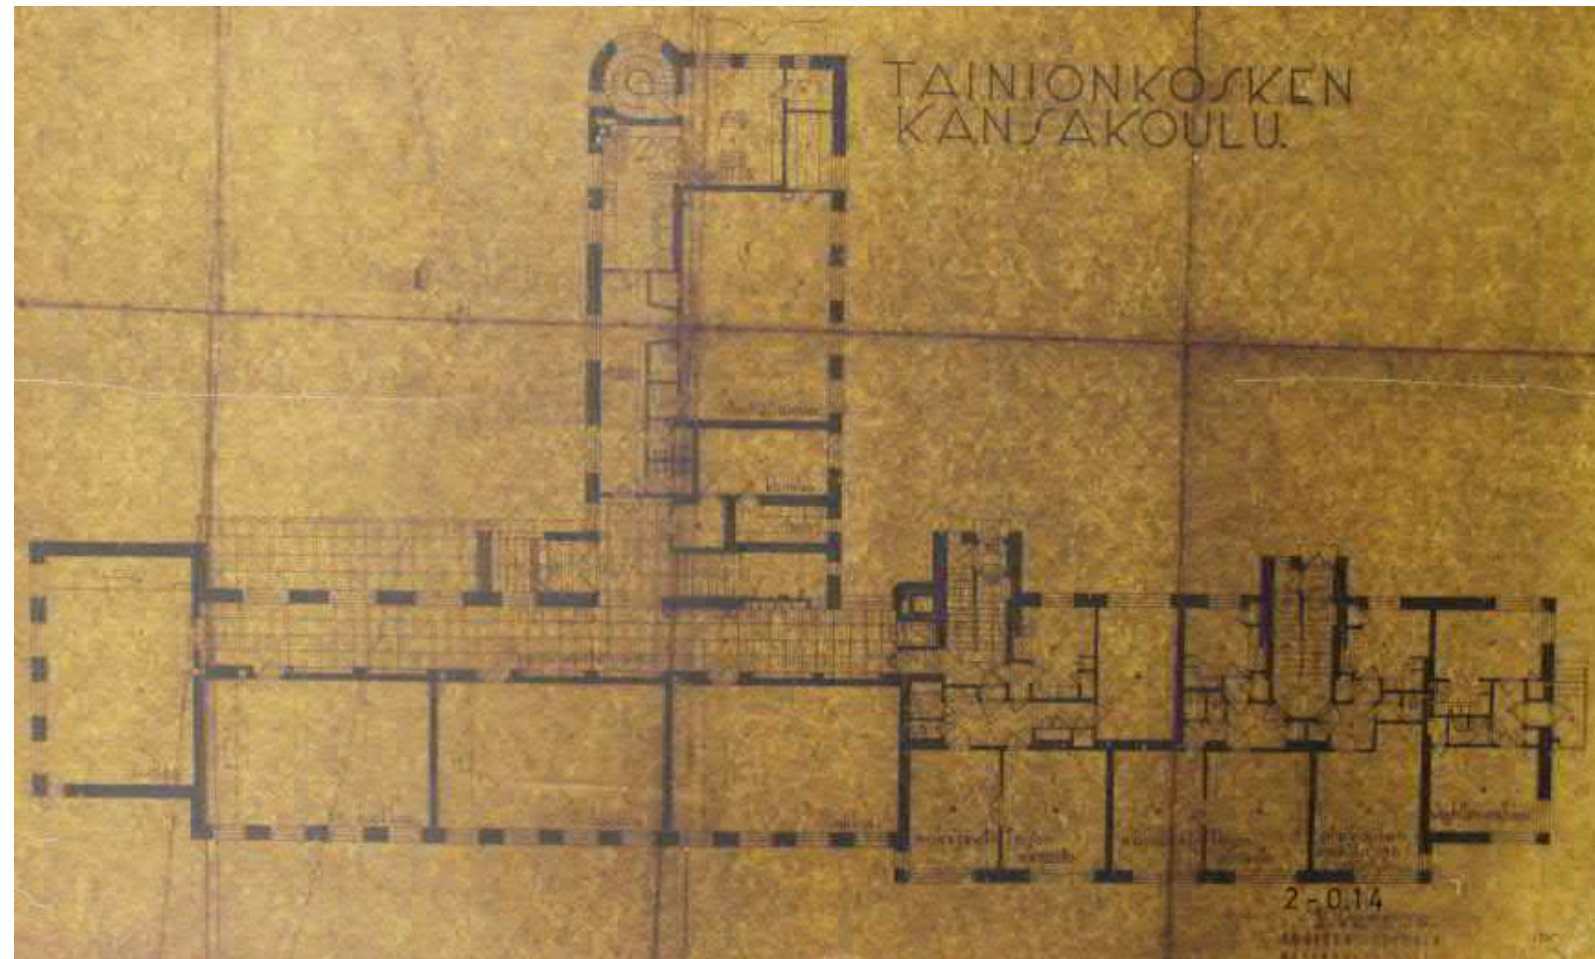
Rakennuksen pääsisäänkäynti sijoittuu rakennuksen pohjoisosaan länsisiiven ja pohjoissiiven kulmaukseen. Sisäänkäynnistä saavutaan pitkään ja kapeaan oppilaseteiseen, jonka varrelle sijoittuu neljä luokkahuonetta. Pohjoissiipeen sijoittuvat kanslia, käsityöluokka sekä opetuskeittiö. Itäsiipeen sijoituivat miesopettajan asunto, naisopettajan asunto, alakouluopettajan asunto sekä vahtimestarin asunto. Asuntoihin kuului keittiö sekä erilliset pesuhuoneet ja wc:t. A-portaan kautta kuljettiin vahtimestarin asuntoon, B-portaan kautta alakouluopettajan ja naisopettajan asuntoihin ja C-portaan kautta miesopettajan asuntoihin. C-portaan kautta oli kulkuyhteys kouluosan puolelle.

Yläkuvassa ensimmäisen kerroksen pohjapiirros vuodelta 1935. (Imatran kaupunginarkisto)

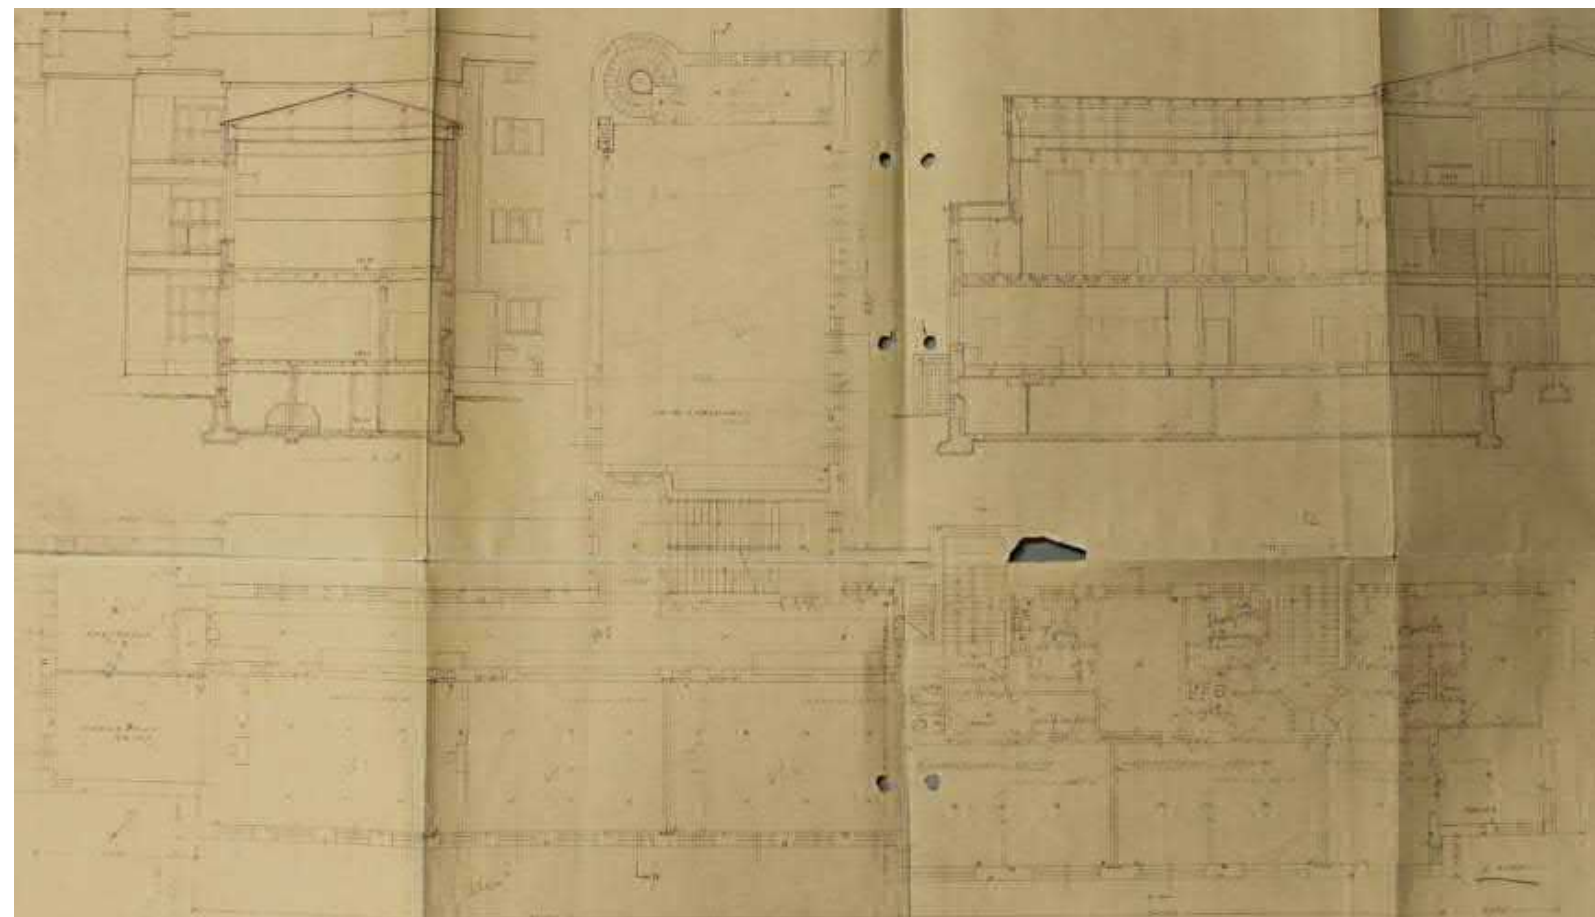
Rakennuksen toiseen kerrokseen pohjoisosaan sijoittui voimistelusalin yläosa ja käytävän varrelle kolme luokkahuonetta. Neljäs luokkahuone kerroksen päädyssä näkyy vuoden 1935 pohjapiirroksissa ja julkisivukuvissa, muttei valokuvissa 1930-luvulta. Tämä lisäluokkahuone rakennettiin vasta vuonna 1948. Kolmannen kerroksen itäsiipeen sijoituivat miesopettajan asunto (96,5m²), naisopettajan asunto (67m²) sekä alakoulun opettajan asunto (17,5m²).

Alakuvassa toisen kerroksen pohjapiirros vuodelta 1935. (Imatran kaupunginarkisto)

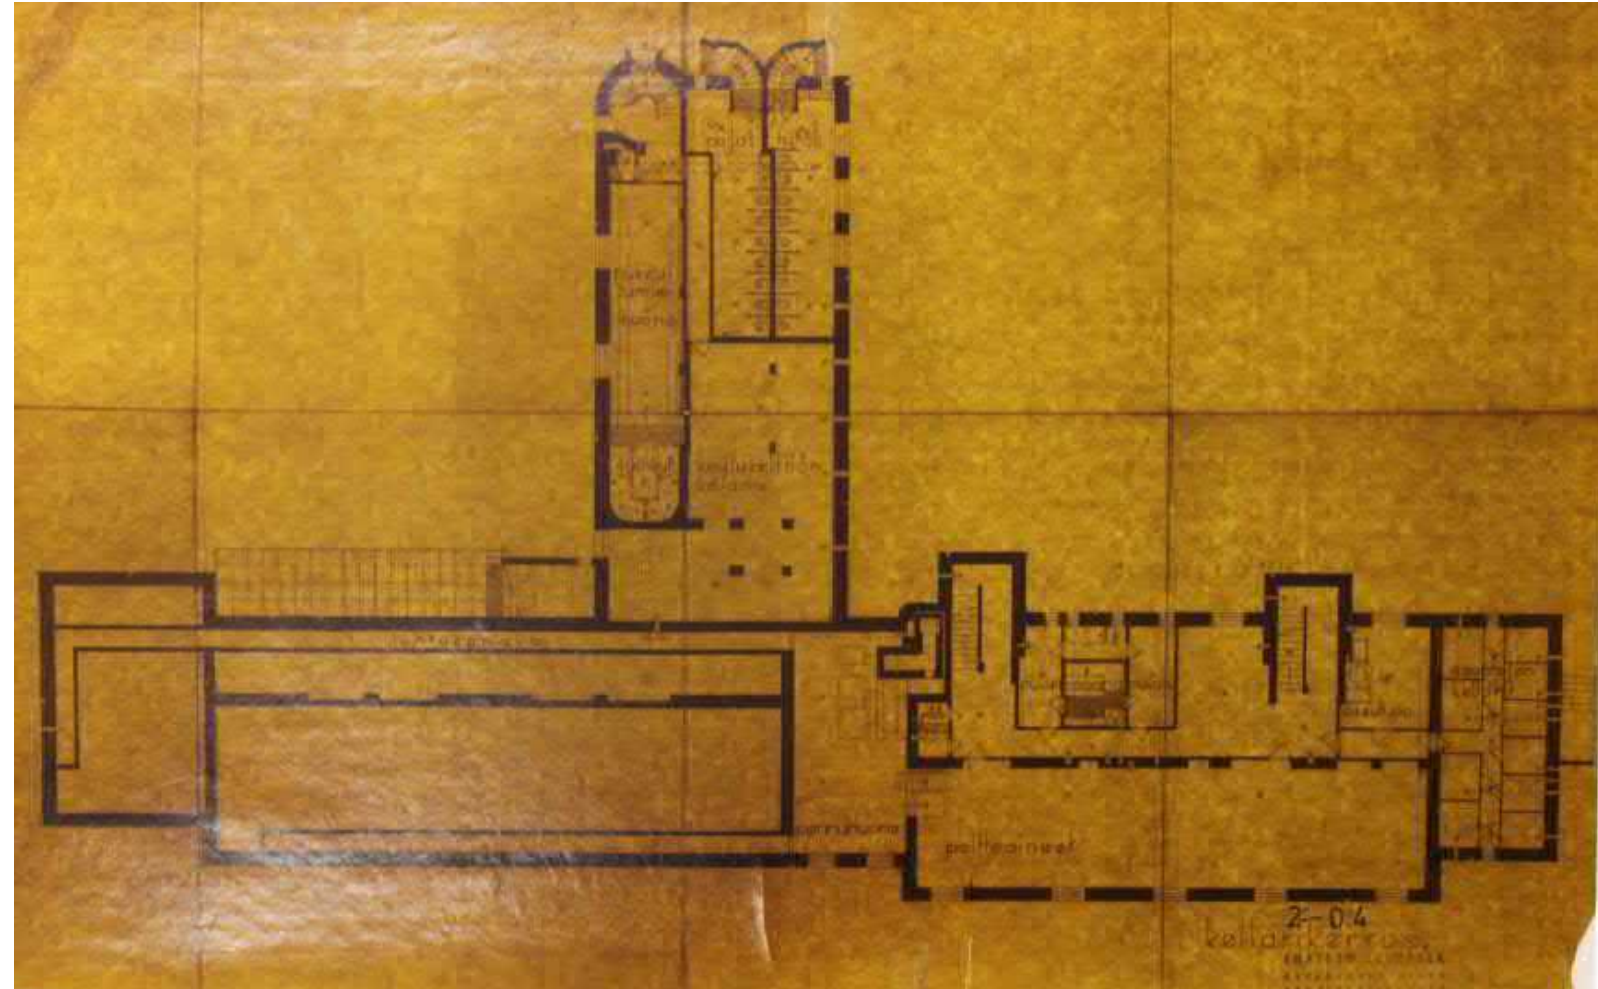
Kellarikerrokseen pohjoissiipeen sijoituivat koulukeittiön kellari. Ruokailu tapahtui erillisessä rakennuksessa. Pohjoissiipeen sijoituivat lisäksi tyttöjen ja poikien wc-tilat sekä pukeutumishuone ja suihkut. Itäsiipeen sijoittui pannuhuone ja polttoainevarasto, puku-huoneet, sauna pesutupa sekä asuntojen kellarit.

[Kellarikerroksen pohjapiirros vuodelta 1935. \(Imatran kaupunginarkisto\)](#)

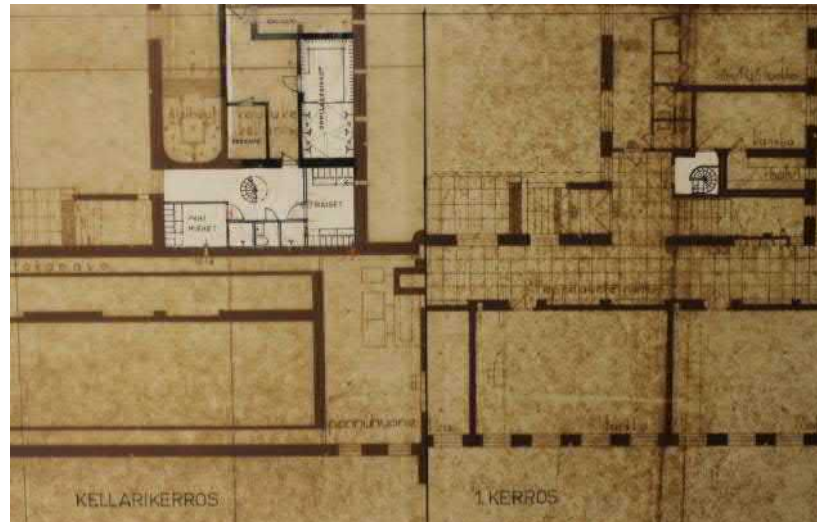
Vuonna 1978 kellarikerroksen koulukeittiön kellaritilaan rakennettiin pojille ja tytöille omat pukuhuoneet sekä oppilassuihkut.

Pohjapiirros vuodelta 1978.

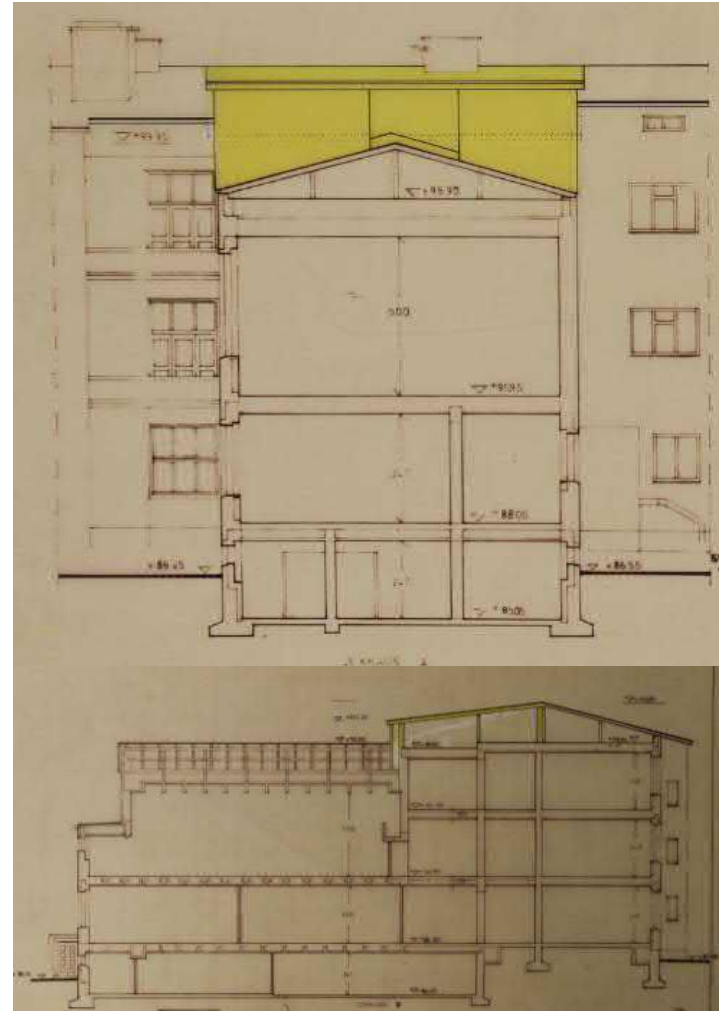
Julkisivussa huomattavin muutos oli ullakkokerroksen katotuodon muutos.

Kattomuutoksen leikkauspiirustukset.

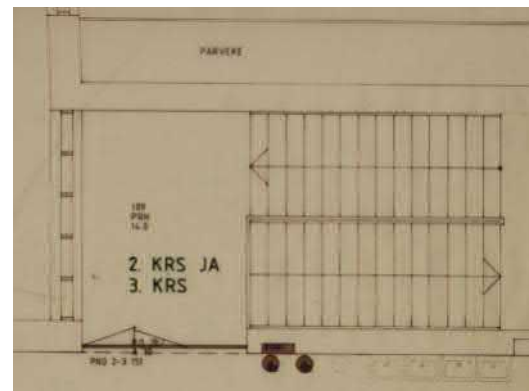
Toisessa ja kolmannessa kerroksessa porraskäytävän ja eteistilan välille asennettiin teräsotet.

Väliovien pohjapiirros.

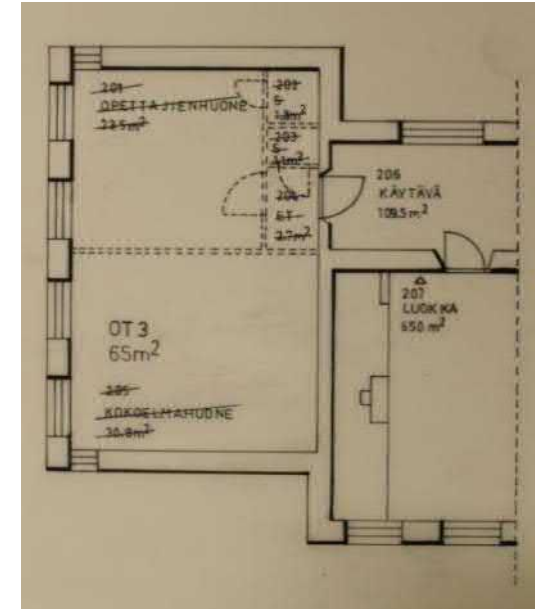
Toisen kerroksen länsipäädyn opettajien huone ja kokoelmahuone muutettiin normaalksi luokkahuoneeksi.

Luokkahuoneen pohjapiirros.

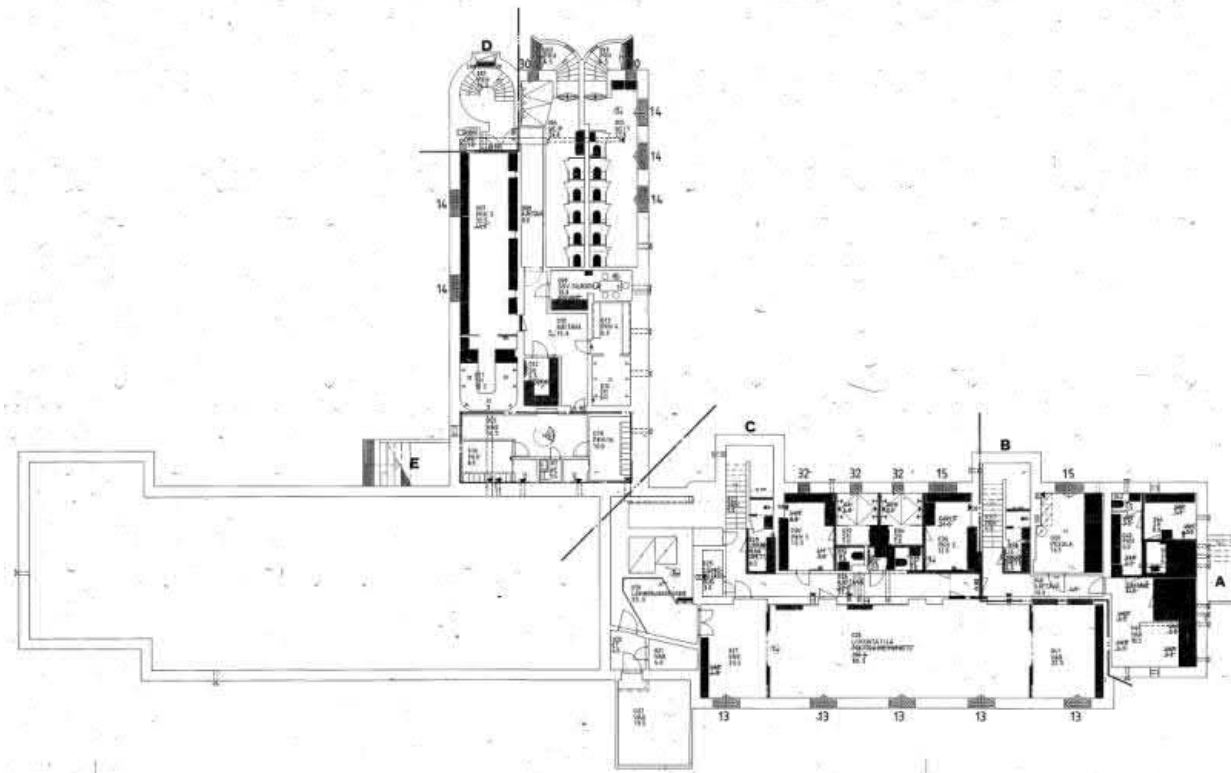
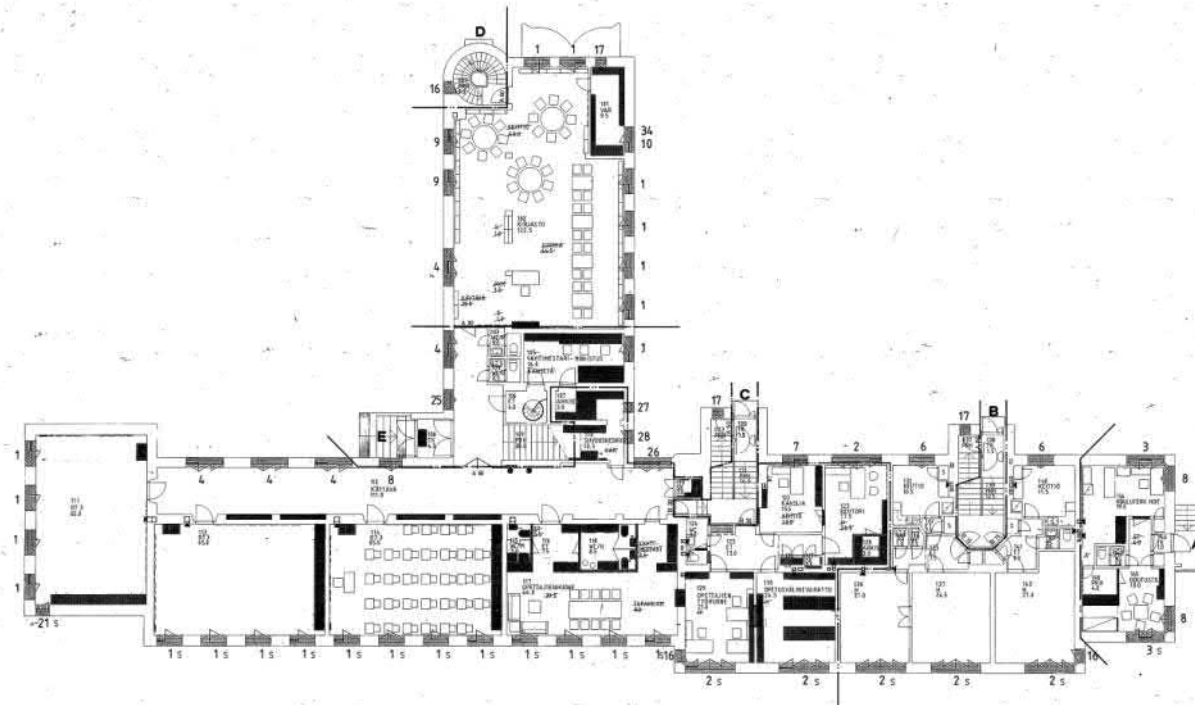
Ylhäällä vasemmalla kellarikerroksen, ylhäällä oikealla ensimmäisen kerroksen, alhaalla vasemmalla toisen kerroksen ja alhaalla oikealla kolmannen kerroksen pohjapiirros. Piirroksissa näkyy mustalla korostetusti uudistetut kohteet. (I matran kaupunginarkisto)

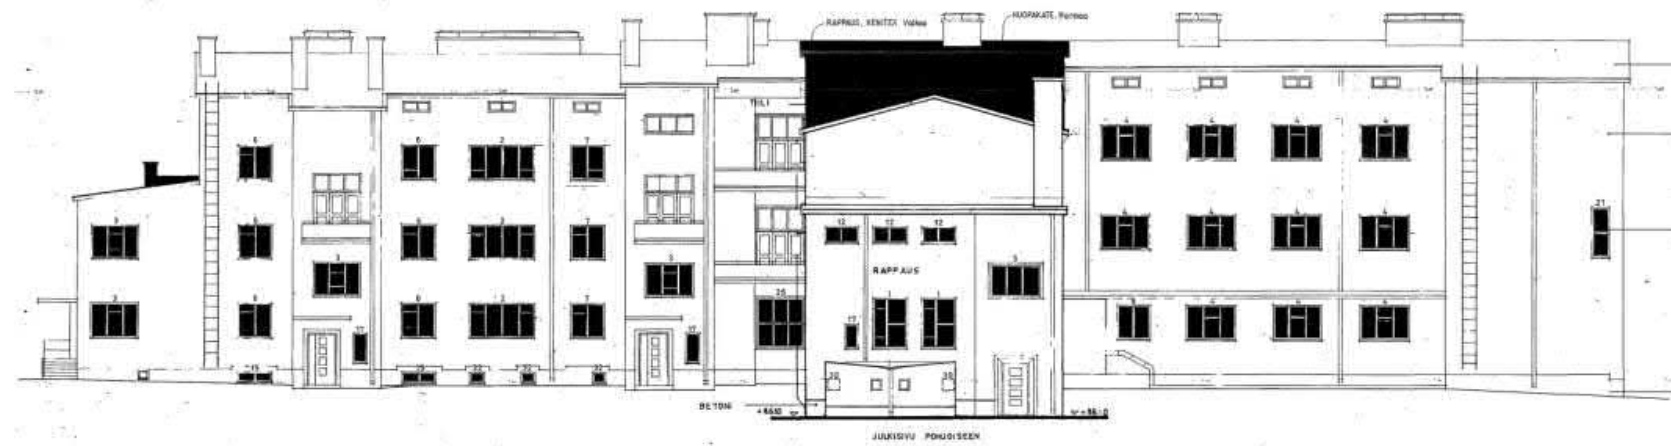
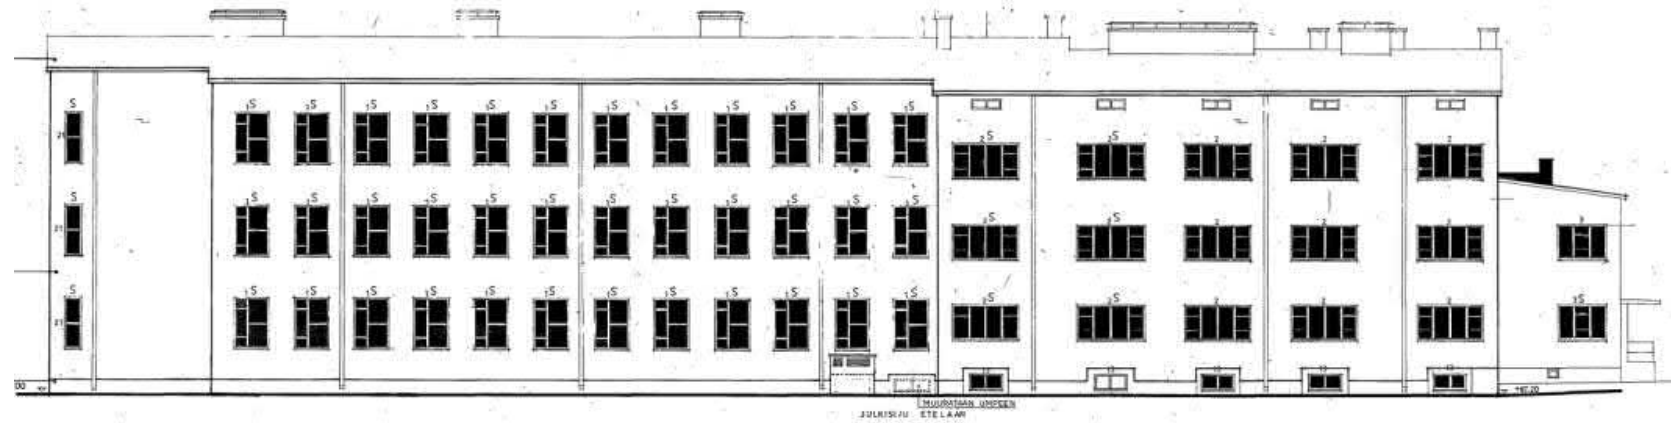
Vuonna 1991 saatiin lupa myös ikkunoiden uusimiseen. Työ saatiin valmiiksi vuonna 1994.

Ikkunapiirrokset vuodelta 1985. Lupa saatiin vuonna 1991 ja työ valmistui vuonna 1994. Mustalla näkyvät uusittavat ikkunat. (Imatran kaupunginarkisto)
