IMATRAN KAUPUNKI
KAUKOPÄÄN, IMATRANKOSKEN JA TAINIONKOSKEN
KOULURAKENNUSTEN SEKÄ KUMPPANUUSTALON
RAKENNUSHISTORIAALLINEN SELVITYS

Päivämäärä 31/08/2016
Laatija Niina Ahlfors, Tiina Heikkilä
Tarkastaja Annu Tulonen
Kuvaus Raportti

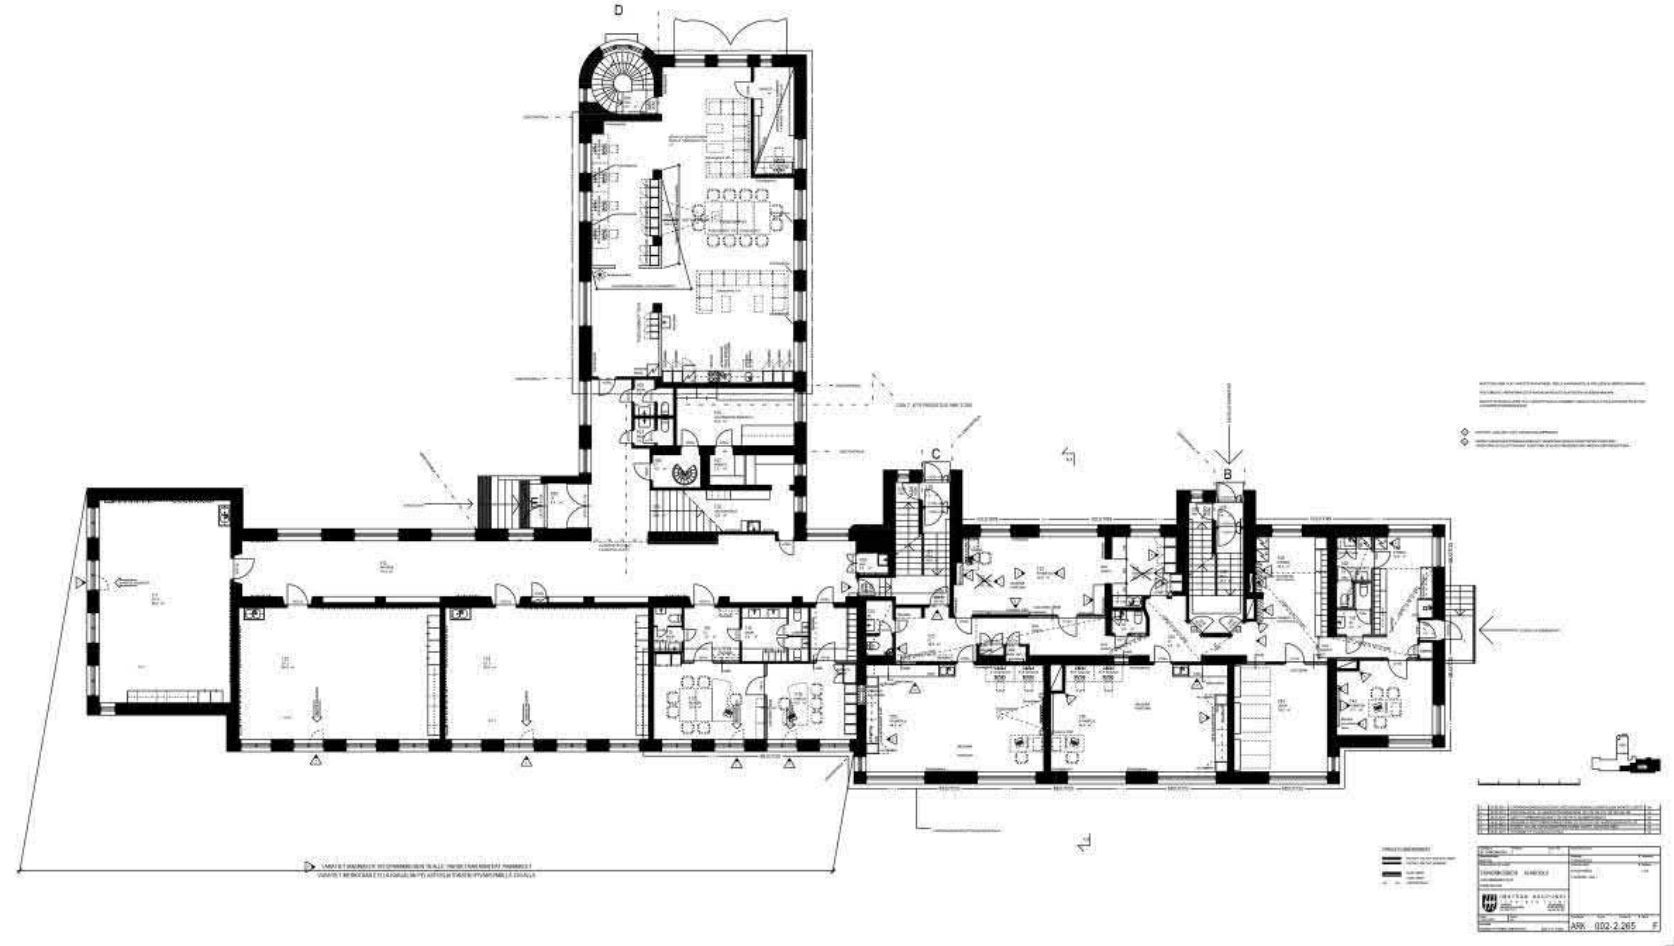
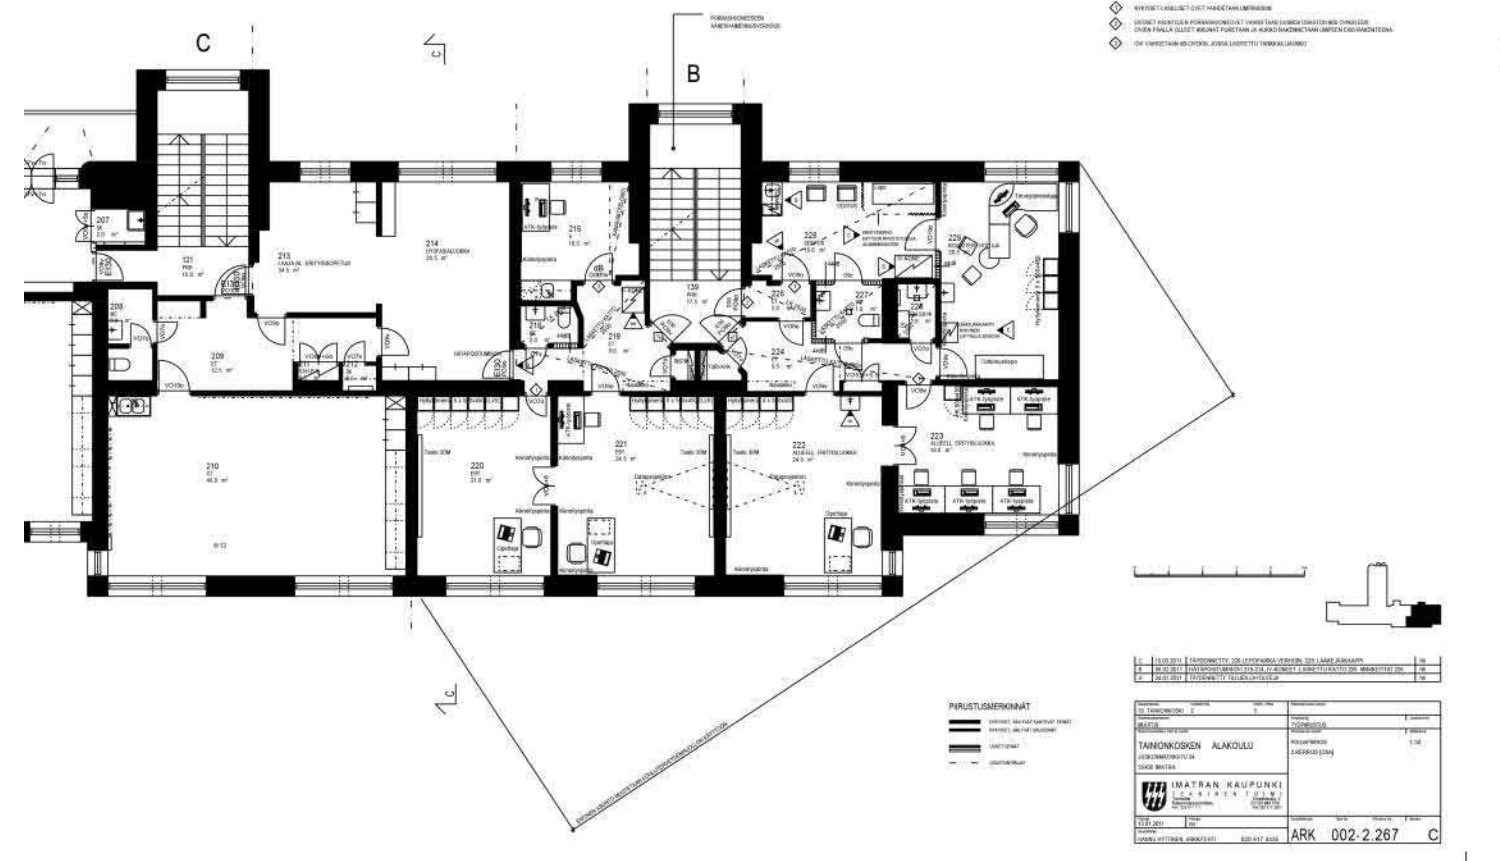
Vuonna 2011 saatiin lupa osittaiseen käyttötarkoituksen muutokseen, koneellisen ilmanvaihdon rakentamiseen, palo-osastorajojen muutokseen, asuntojen muuttamiseksi koulutiloiksi sekä huonetilamuutoksille. Työt valmistuivat samana vuonna. Muutostyön yhteydessä uudistettiin käytännössä kokonaan rakennuksen asunto-osa.

Yläkuvassa ensimmäisen kerroksen pohjapiirros ja alakuvassa toisen kerroksen asunto-osan pohjapiirros. (Imatran kaupunginarkisto)

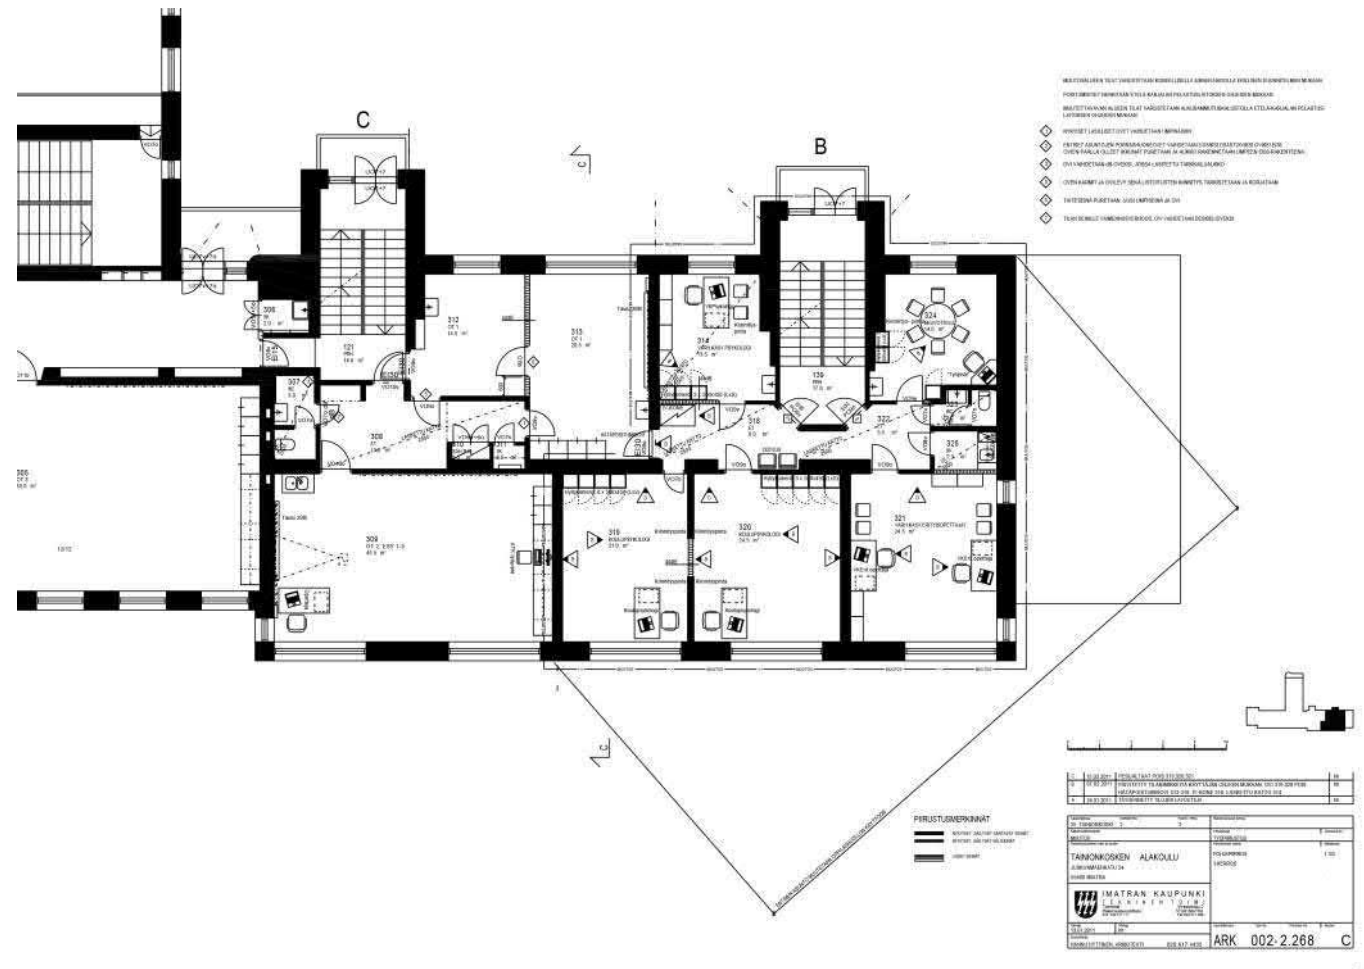
Yläkuvasa asunto-osan kolmannen kerroksen pohjapiirros ja alhaalla kellarikerroksen pohjapiirros. (Imatran kaupunginarkisto)

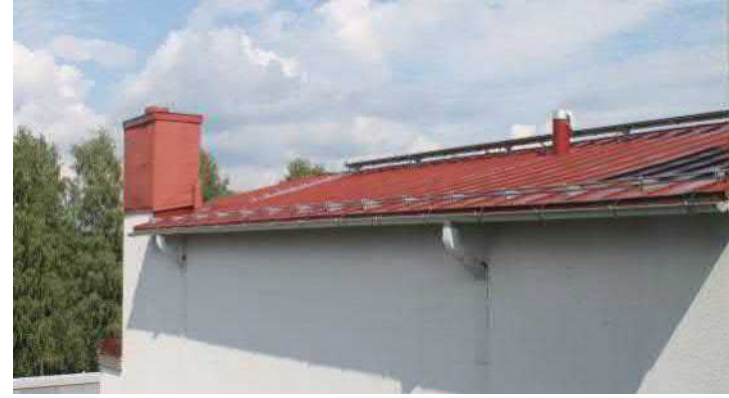
Nykyinen vesikatemateriaali on punaiseksi maalattu saumattu pelti kaikissa rakennuksen osissa.

Vuonna 1991 uusittiin peltikatto. Syöksytorvet ovat alkuperäiset.

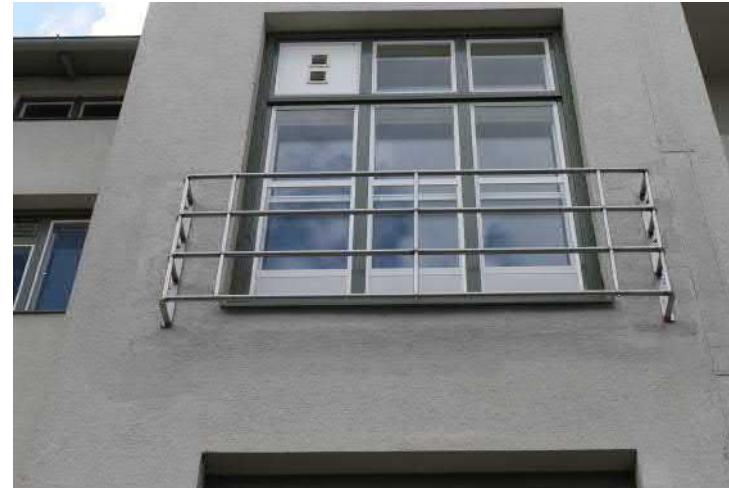
Metallikaiteet eivät ole alkuperäiset.

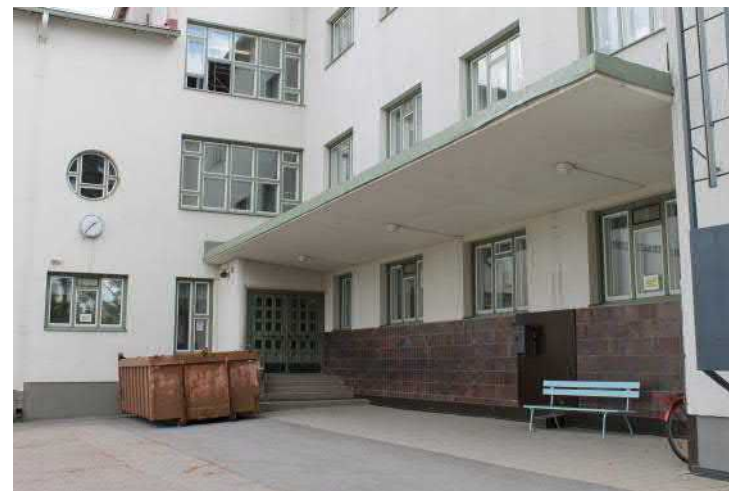
Pääsisäänkäynti.

Pääsisäänkäyntiä korostaa pulpettikattoinen suorakaiteen muotoinen katos. Rakennukseen johtavat isot lasiruutuiset puuovet, joissa on vaakasuuntaiset messinkiset ottimet. Ovet ottimineen ovat alkuperäiset. Rappusia reunustaa graniittinen kaide, jonka päälle on asennettu metallinen käsijohde. Myös portaat ovat graniittia. Käytävätilan ikkunoiden alapuolinen osa on rusehtavaa tiiltä.

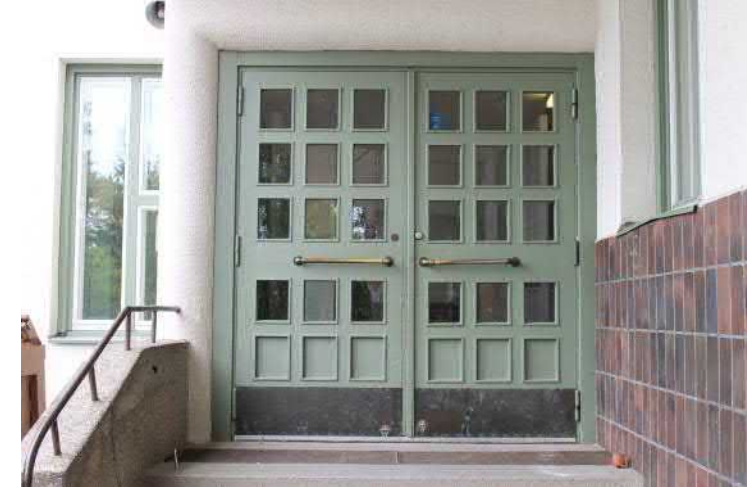
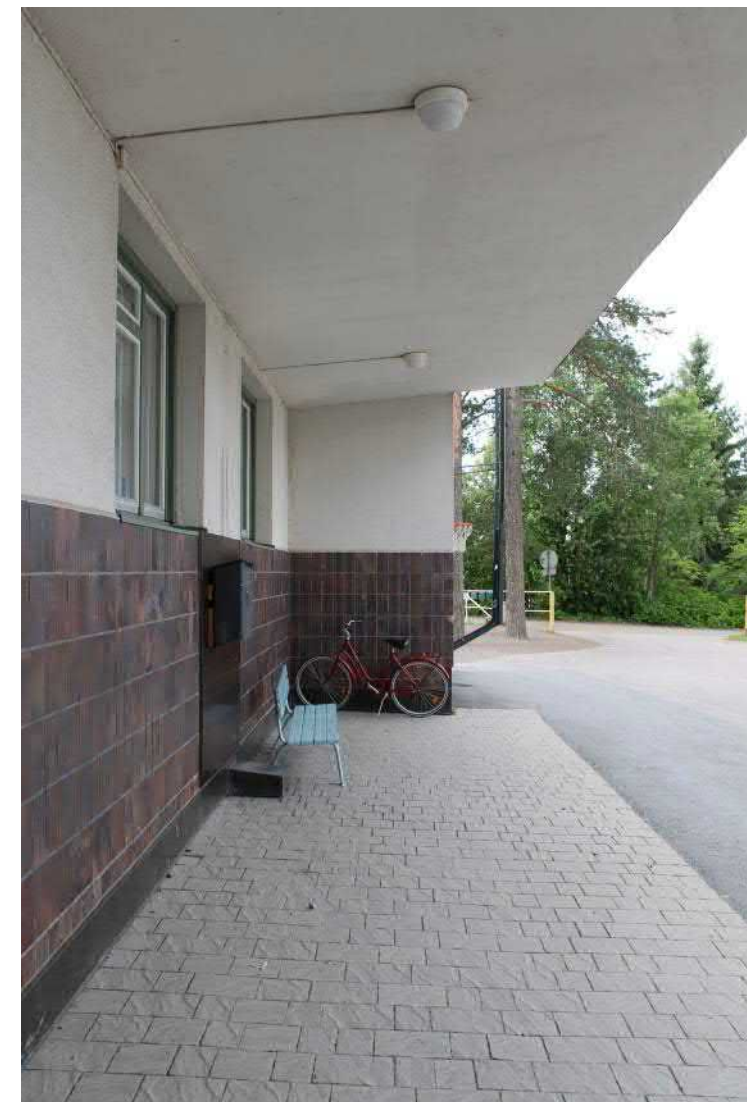
Sisäänkäyntikatos.

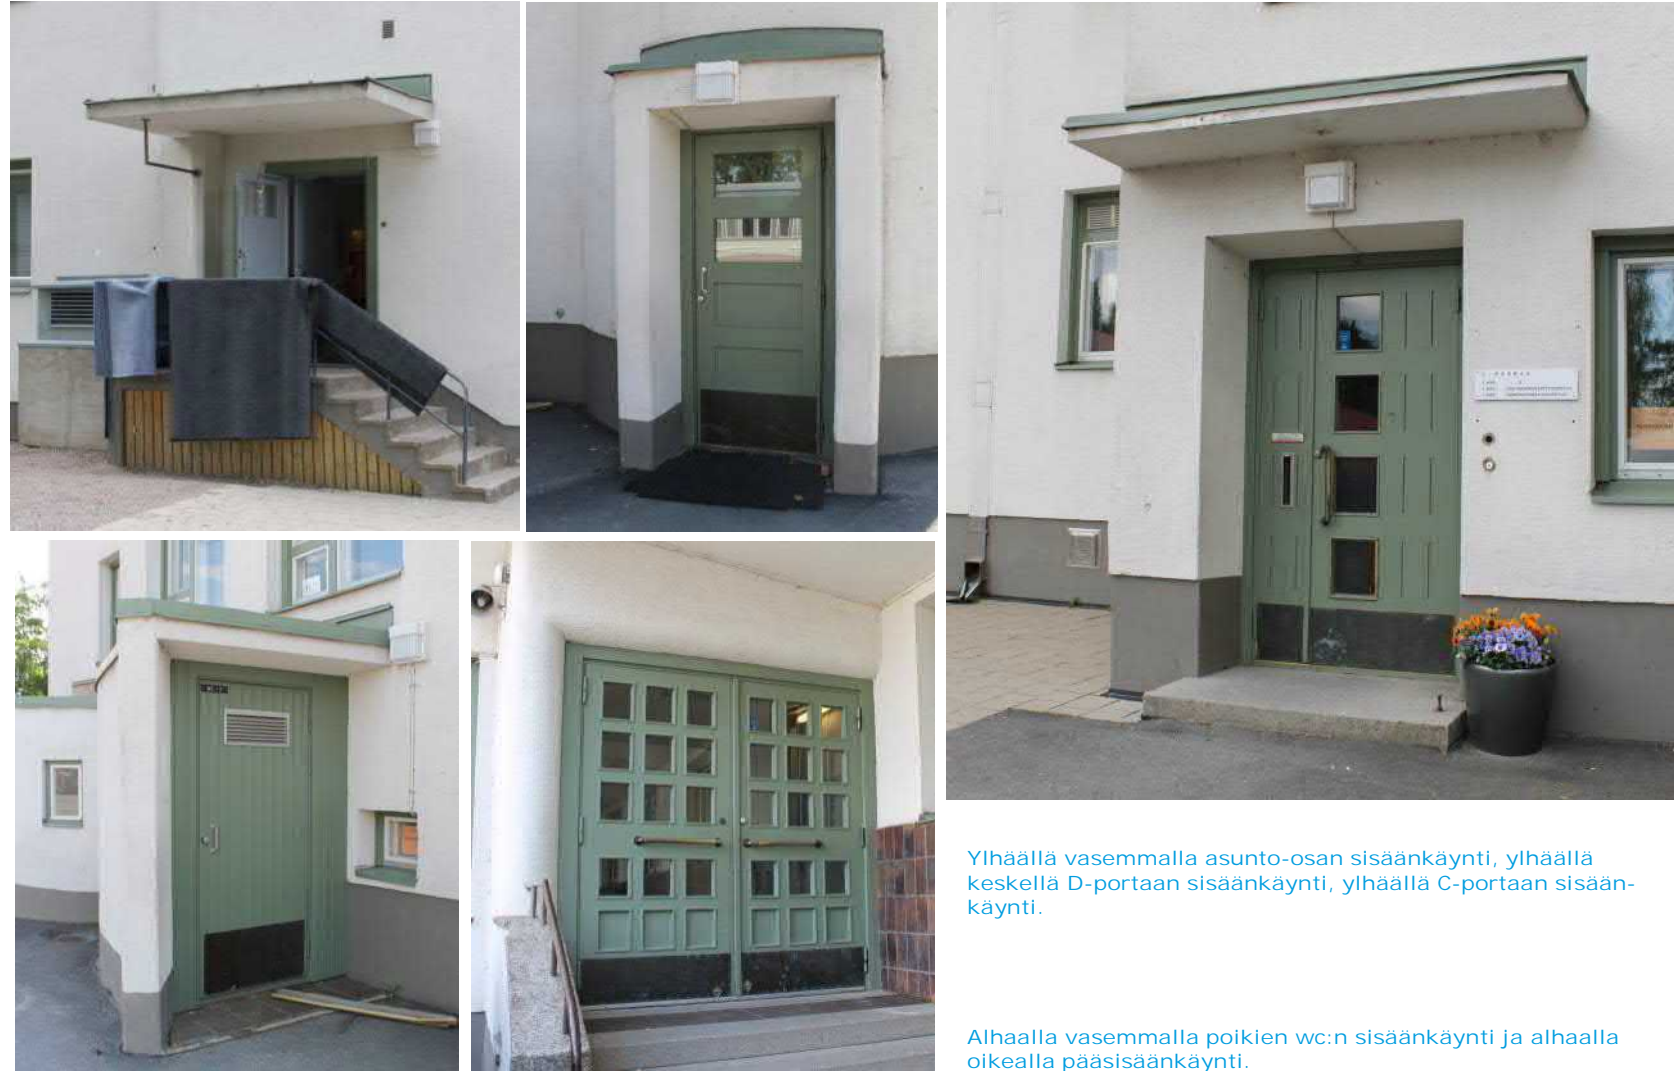
Ylhäällä vasemmalla asunto-osan sisäänkäynti, ylhäällä keskellä D-portaan sisäänkäynti, ylhäällä C-portaan sisäänkäynti.

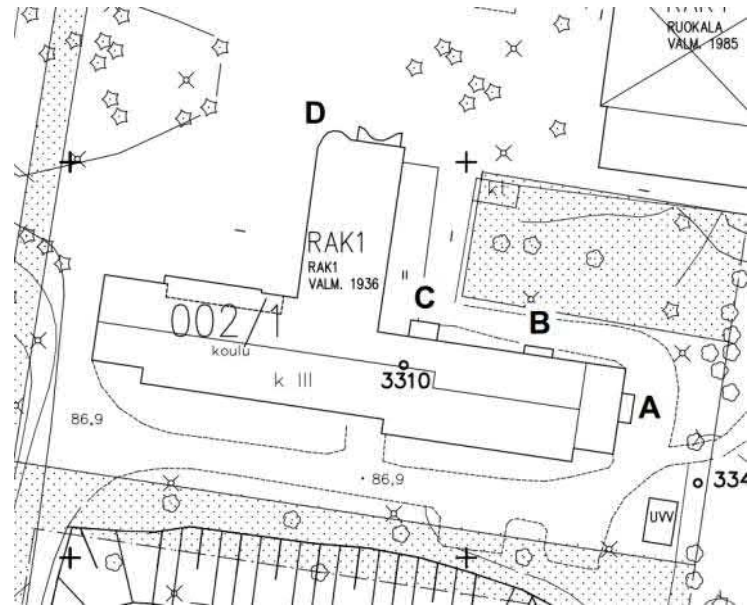
Portaiden sijainnit.

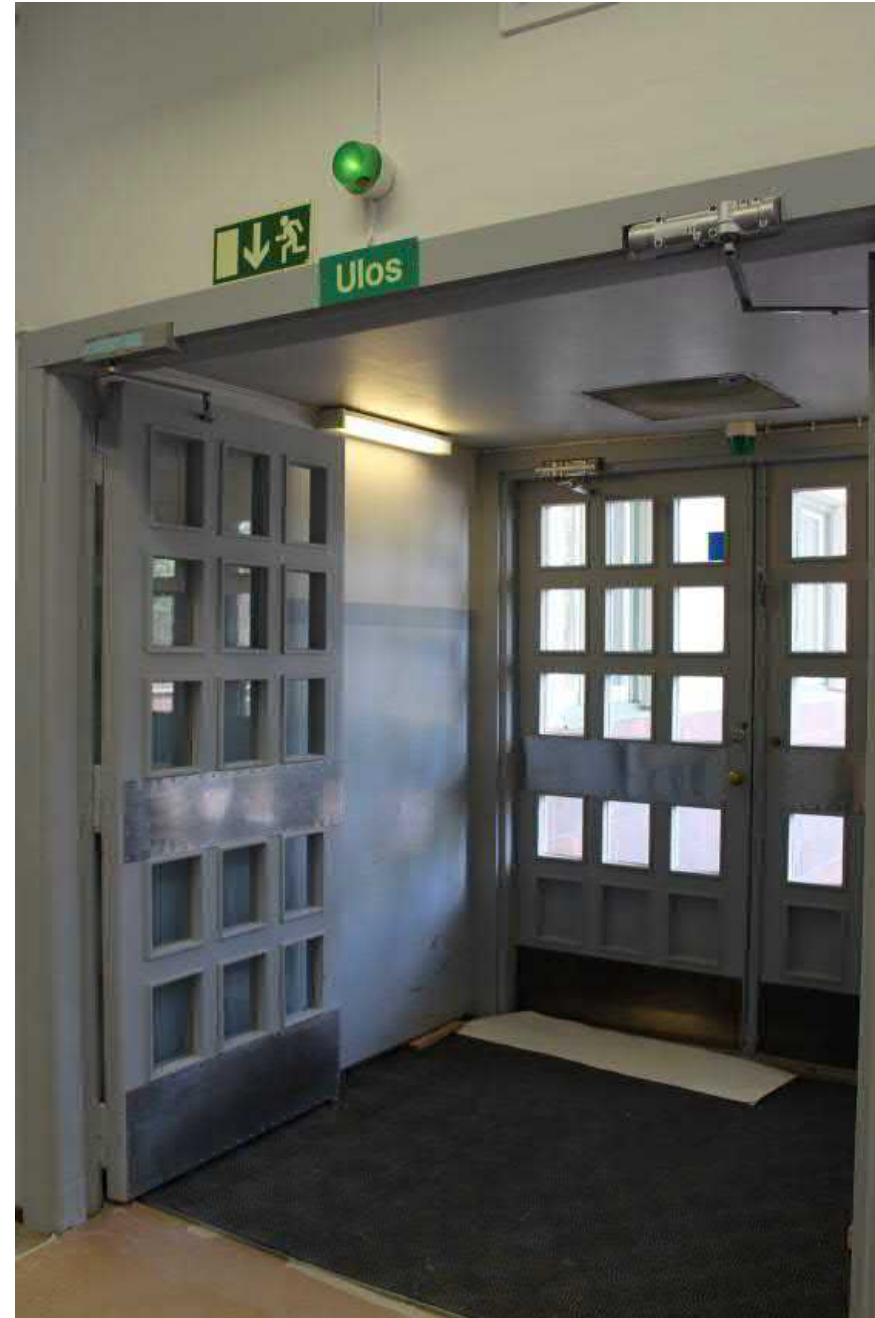
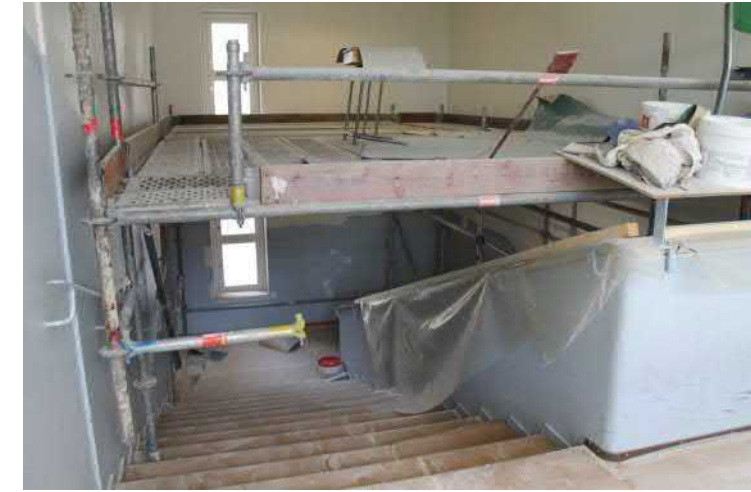
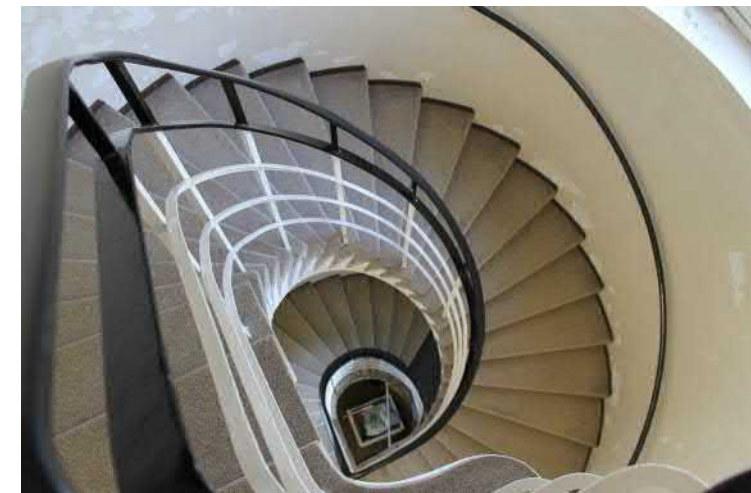
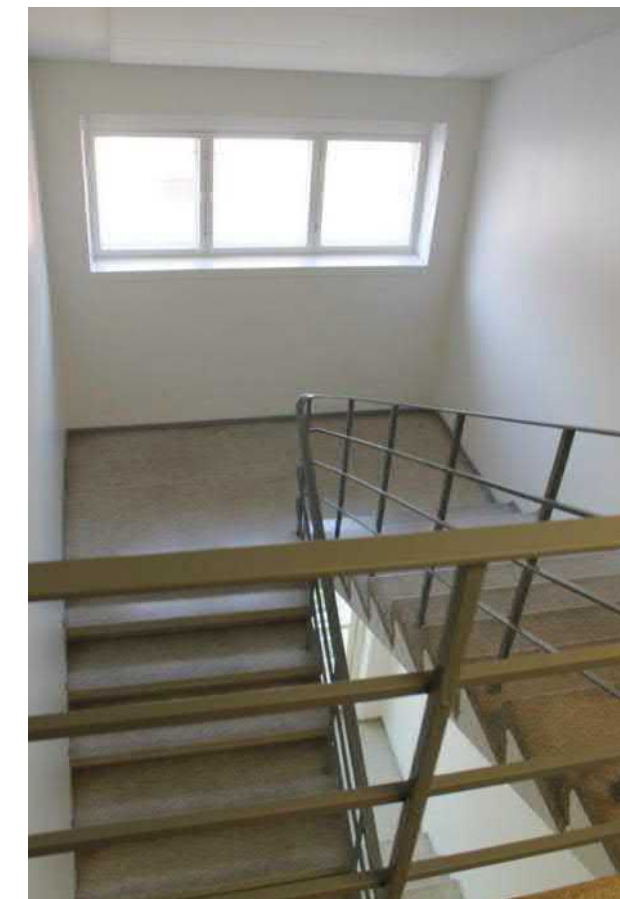
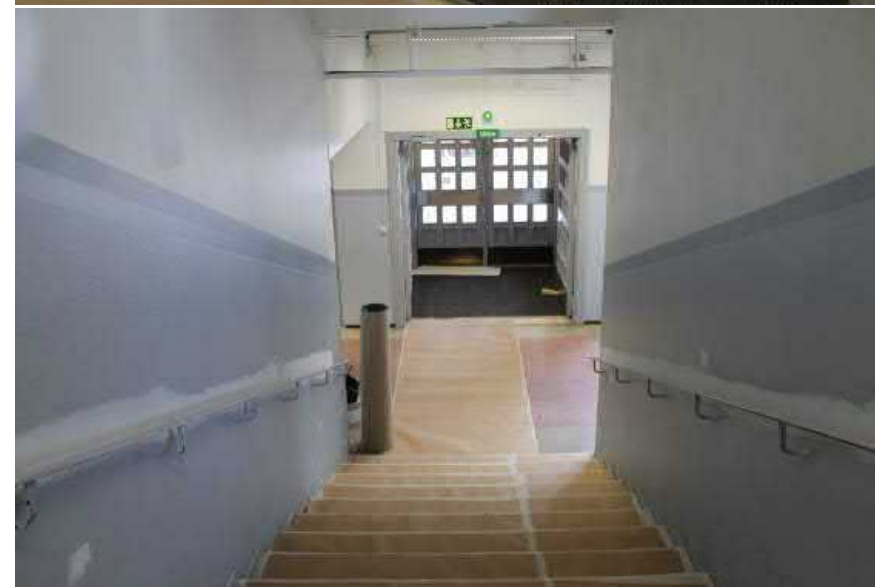
Porrashuoneet ovat hyvin säilyttäneet alkuperäisen asunsa ja niissä on nähtävissä alkuperäisiä materiaaleja ja pintoja.

Vasemmalla ylhäällä pääsisäänkäynnin tuulikaappi ja vasemmalla alhaalla kuvattuna pääportaasta sisäänkäynnin suuntaan.

Oikealla ylhäällä pääportaasta remonttia.

Oikealla keskellä D-portaikokierreportaati.

Oikealla alhaalla B-porrashuone.

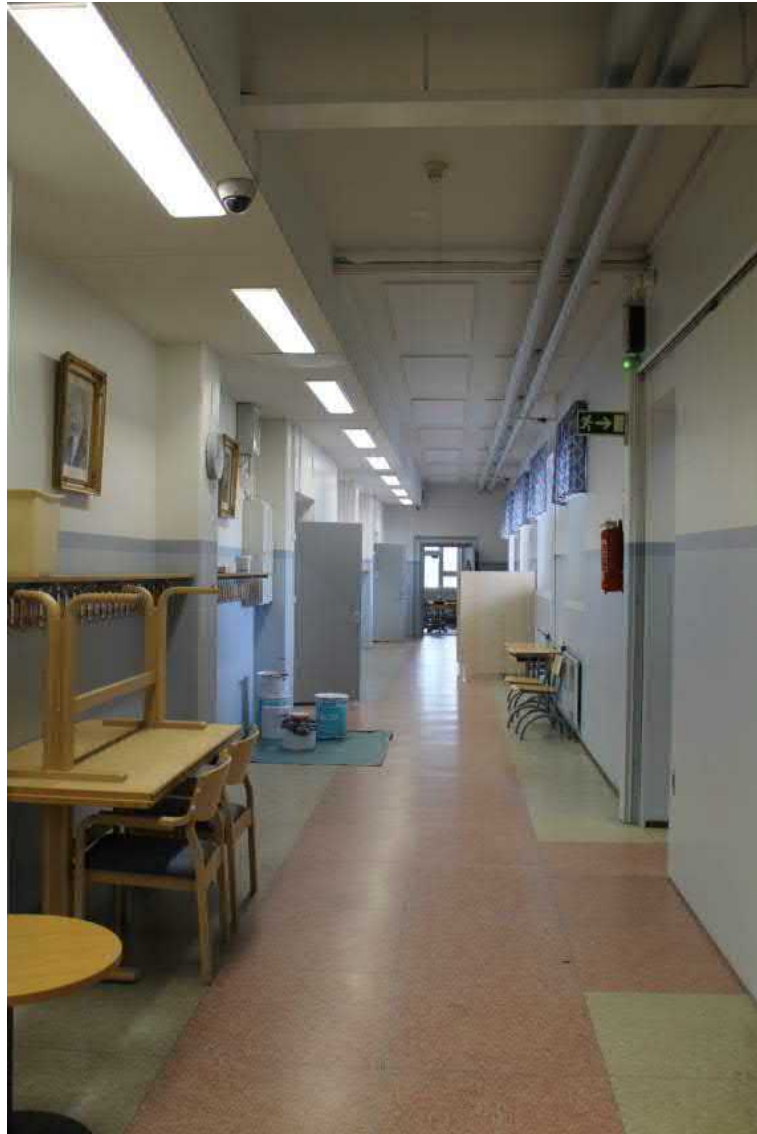
Ensimmäisen kerroksen oppilaskäytävä.

Kouluosan käytävät ovat säilyneet alkuperäisessä muodossaan ilmastoinnin koteloita lukuun ottamatta. Mosaiikkibetonilattia porrashuoneissa ja käytävillä on todennäköisesti alkuperäisenä säilynyt pintamateriaali. Muutoin alakaton levytys ja väliovet on uusittu.

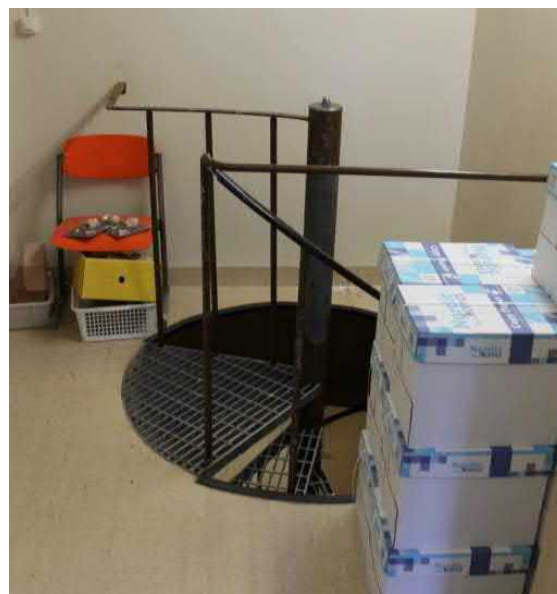
Vuonna 1976 puhkaistu kulkuyhteys kellarikerroksen ja I-kerroksen välille.

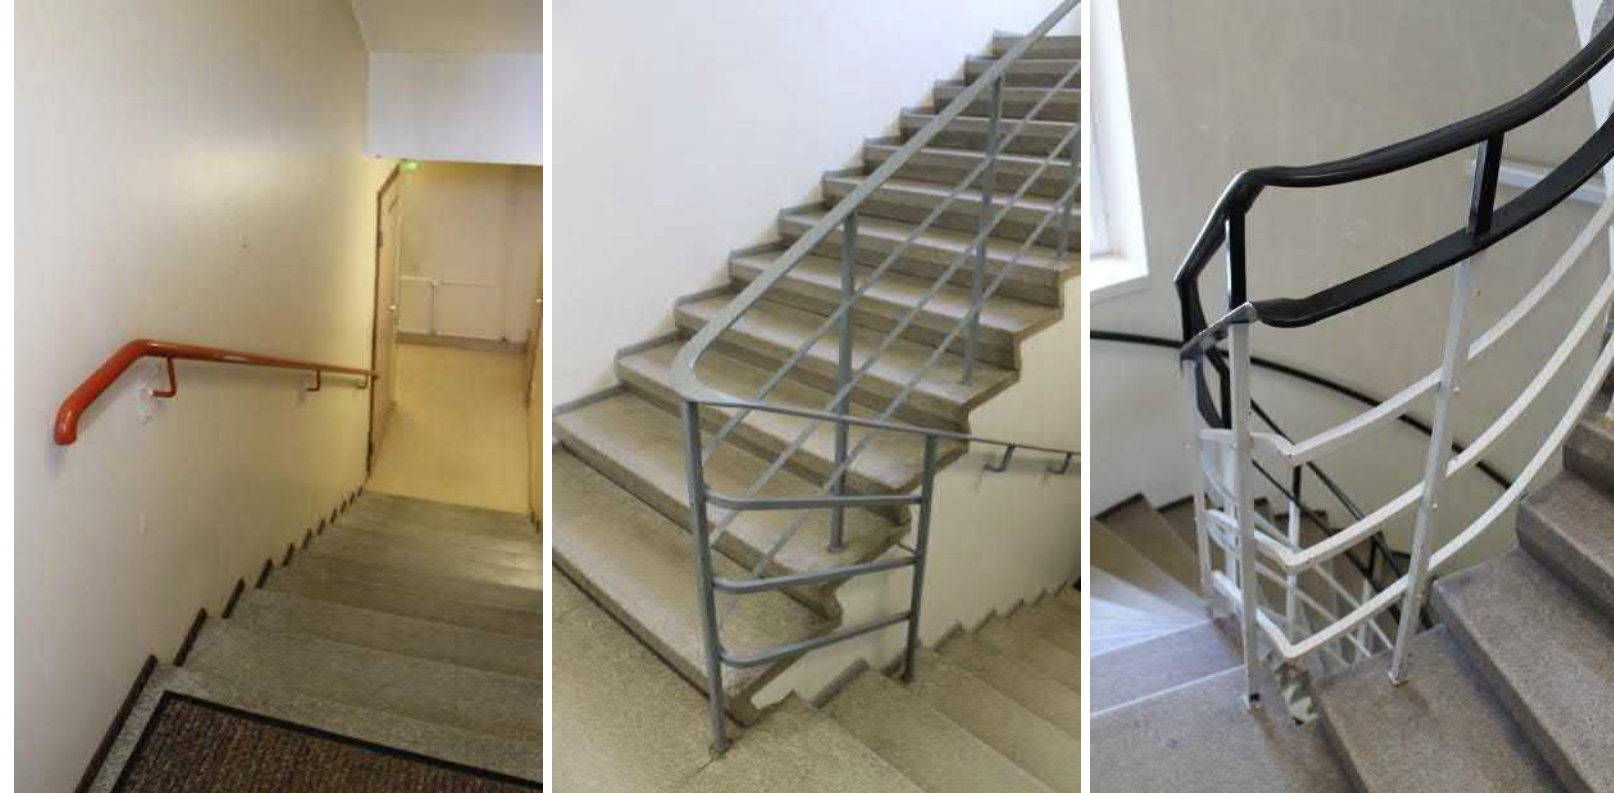
Rakennuksessa on jäljellä vain vähän koulun alkuperäisistä materiaaleista, rakennusosista tai kiinteästä sisustuksesta. Osa ovista, niiden karmeista ja mahdollisesti porrashuoneiden ja luokkahuoneiden käytävien mosaiikkibetoni lattia-materiaali on säilynyt näihin päiviin asti ennallaan. Erityisesti vanhoja ovia ja ovien karmeja on jäljellä rakennuksen kellarikerroksessa ja ullakkokerroksessa. Luokkahuoneiden ovissa on alkuperäiset karmit, mutta uudet laakaovet. Portaikkojen kaiteet ovat alkuperäiset.

Vasemmalla C-portaan punaiseksi maalattu metallikaide, keskellä B-portaan harmaa metallikaide ja oikealla D-portaan musta-vaikoinen kaide.

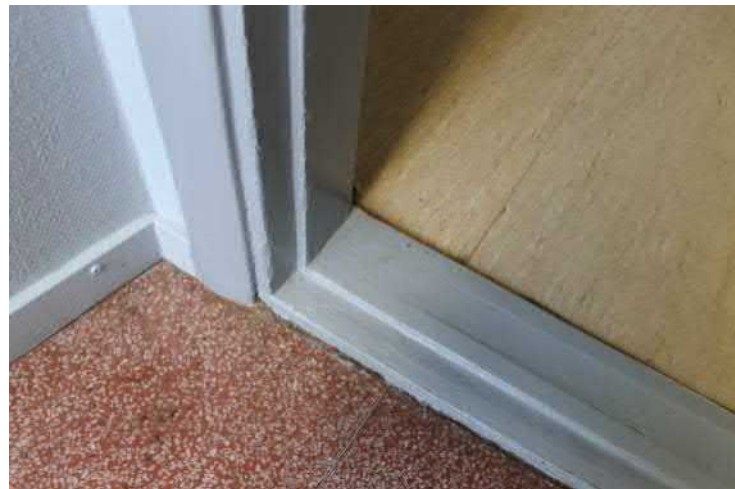
Alkuperäiset mosaiikkibetonilattia sekä oven karmit.

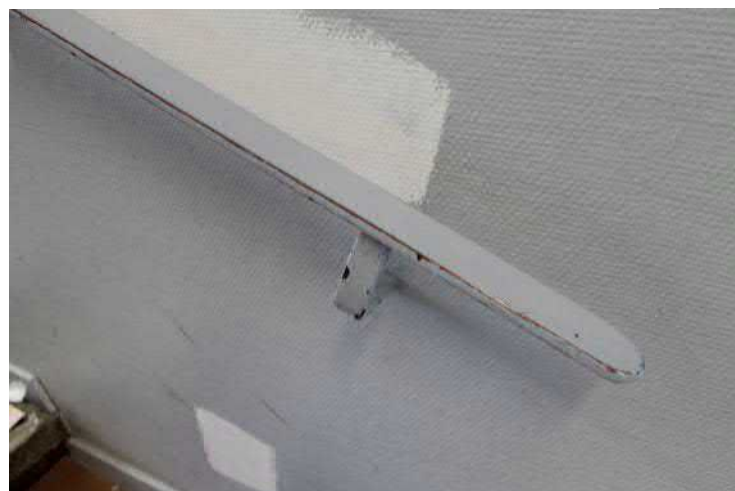
Pääportaikkoa koristaa yksinkertainen metallikaide.

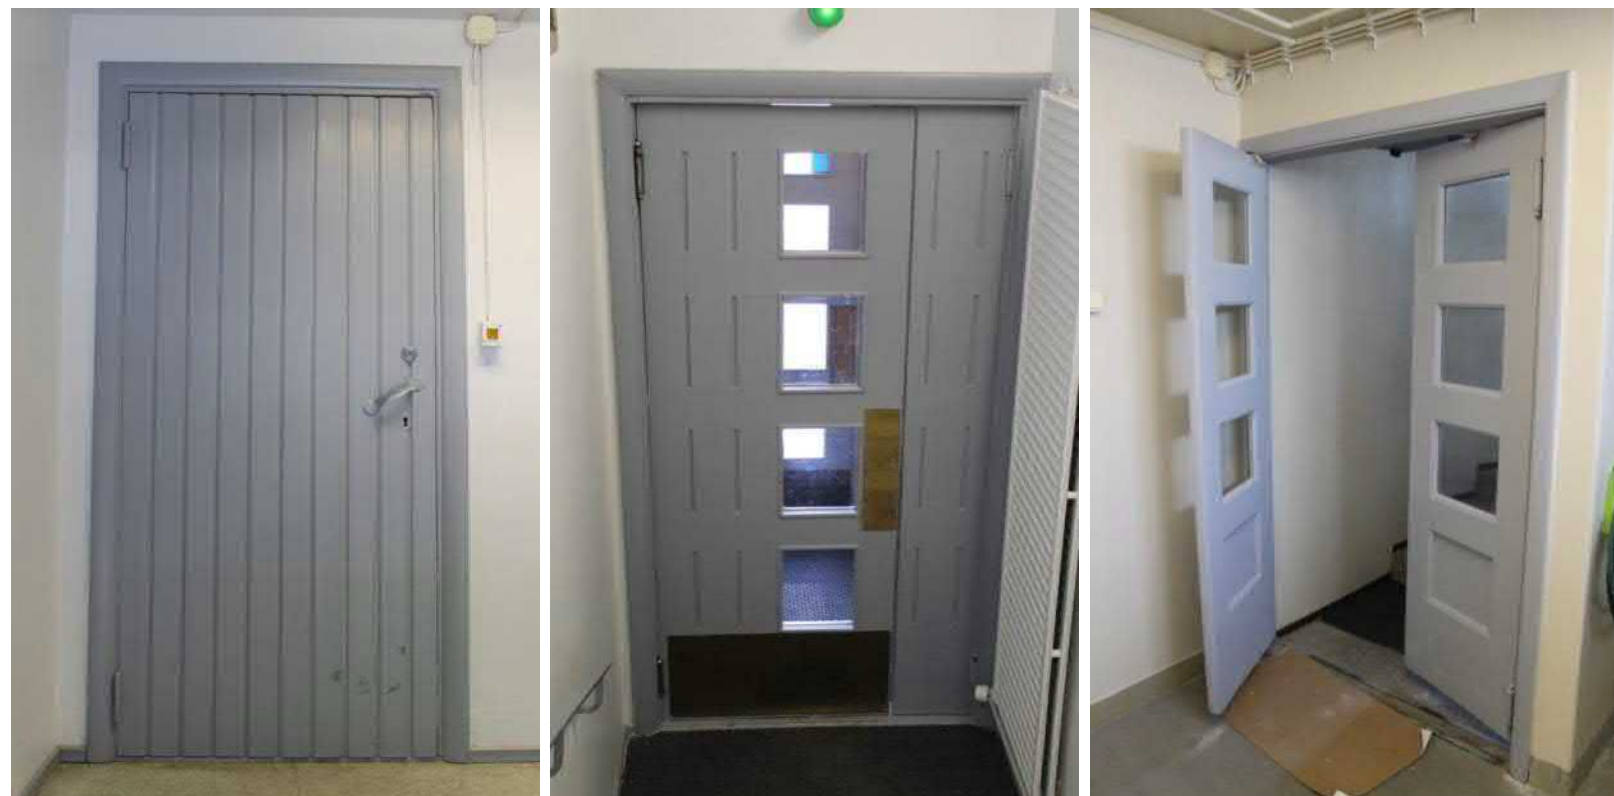
Alkuperäisiä puuvia löytyy ullakkokerroksesta ja kellarikerroksesta. Vasemmalla ullakkokerroksen ovi, keskellä B-portaan ovi ja oikealla tyttöjen wc-tilojen pariovet.

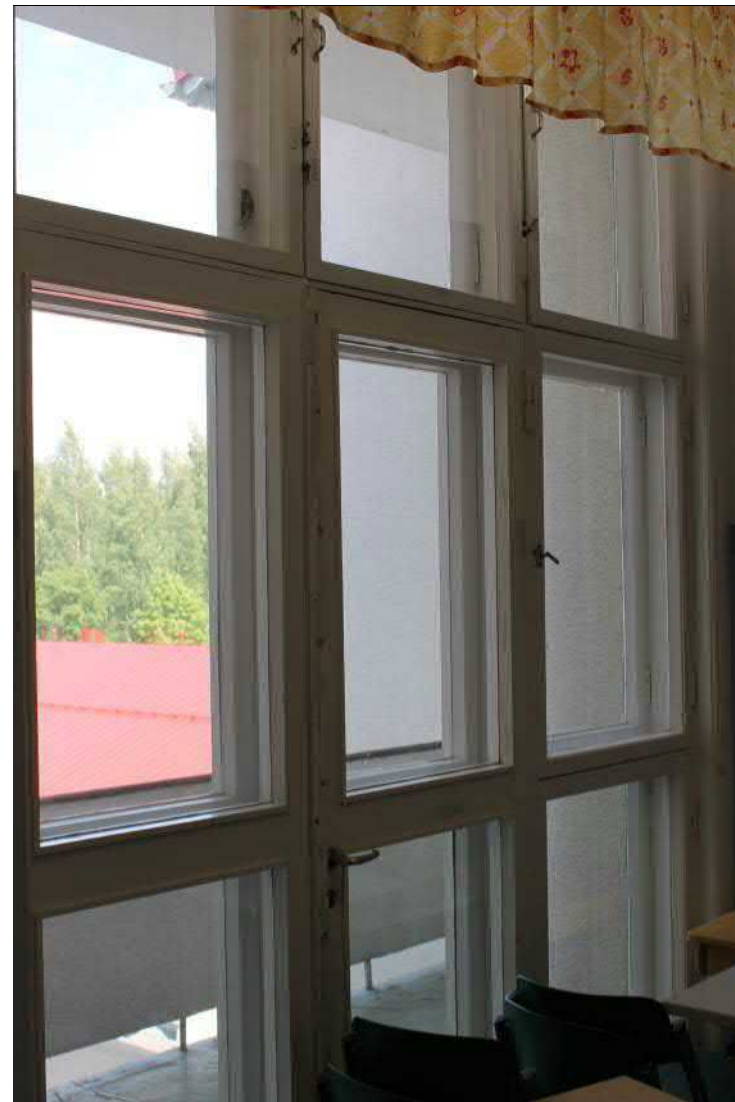
Sisäpihan parvekkeiden alkuperäiset ikkunat kolmannessa kerroksessa.

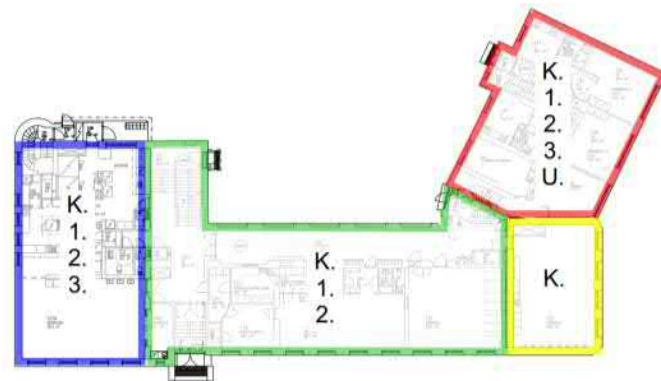
Koulurakennuksen alkuperäiset rakennusosat ja kerrokset.

Jalmari Lankisen suunnittelema kolmikerroksinen koulurakennus koostuu kolmesta osasta, jotka muodostavat U-mallisen kokonaisuuden. Rakennus on istutettu rinteeseen siten, että eteläosan maan tason kerros on matalammalla, kuin mitä pohjoiseen aukeavan sisäpihan puoleinen kerros.

U-mallinen koulurakennus jakautuu massaltaan kolmeen osaan; juhlasali-, luokka- ja asuntolaosaan. Eteläisin osa on alkuperäisessä muodossaan ollut rakennuksen neljäs ja matalampi osa, ja se on yksikerroksisena ollut hieno nivel viistosti itään ojentuvalle asuntolasiivelle. Sen katolla on ollut aidattu kattoterassi. Rakennusta on kuitenkin siltä osat korotettu kolmella lisäkerroksella ja massoittelu on hieman kärsinyt muutoksessa.

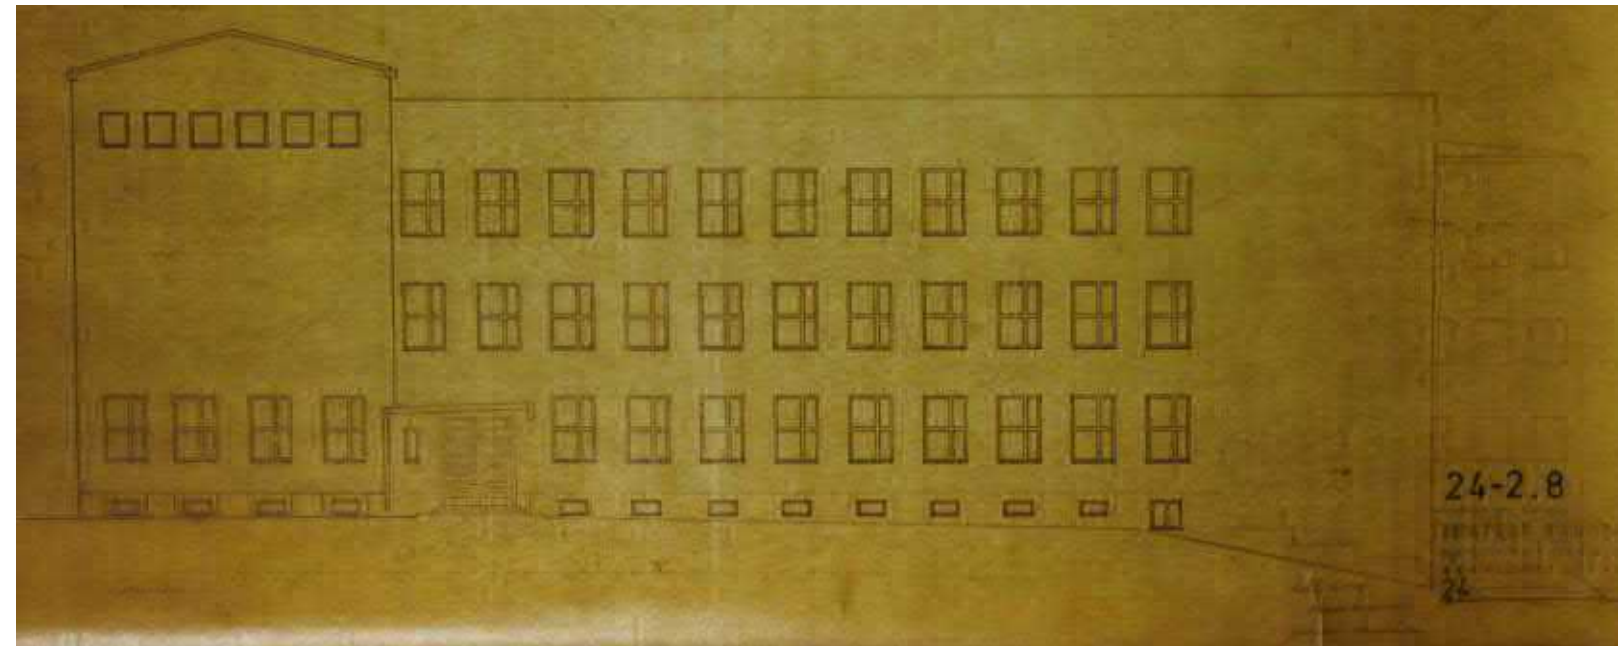
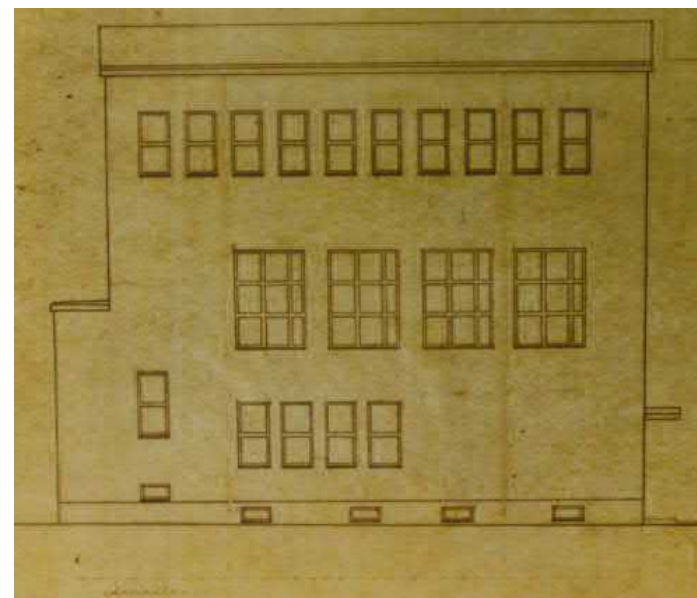
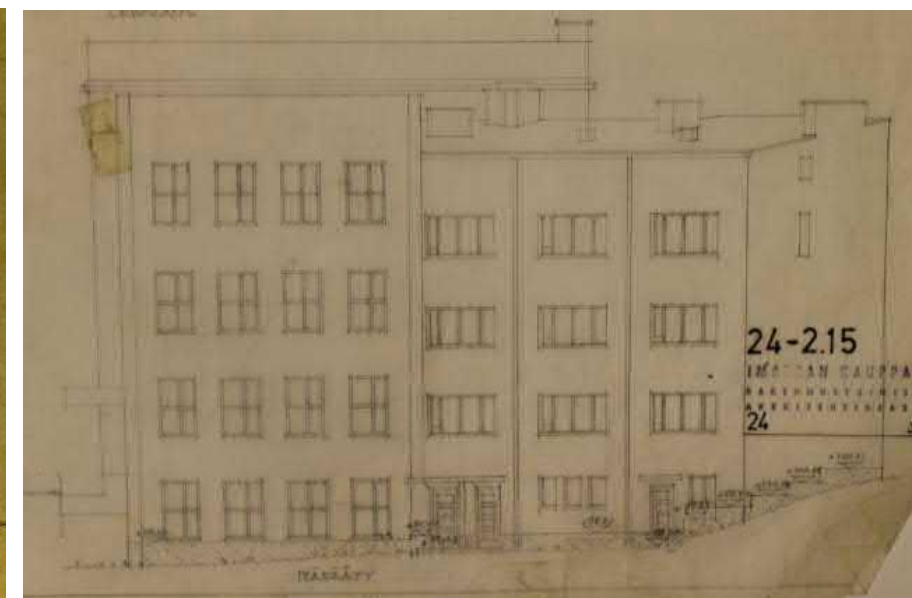
Julkisivupiirrokset vuodelta 1948. (Imatran kaupunginarkisto)

Ensimmäiset julkisivupiirroksiset rakennuksesta löytyvät vuodelta 1948. Samana vuonna rakennusta korotettiin, joka näkyy kyseisissä julkisivupiirroksissa.

Vuonna 1948 koulurakennus koki suuren muutoksen julkisivussa kun sen eri osia korotettiin 1-3 kerroksella. Rakennuksen pohjoisosa sai neljännen kerroksen ja ullakon, keskimäinen osa sai kolmannen kerroksen ja ullakon sekä eteläosa sain 1-3 kerrokset ja ullakon. Asuntosiipeä ei korotettu.

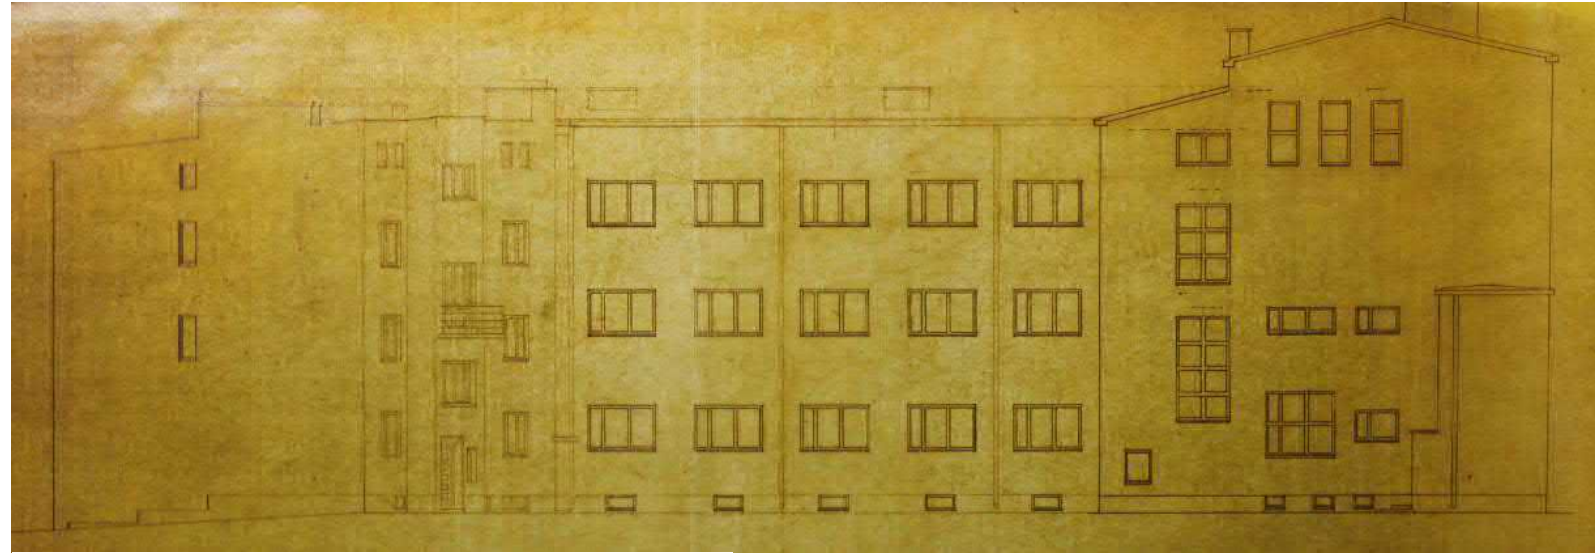
Julkisivupiirros vuodelta 1948. (Imatran kaupunginarkisto.)

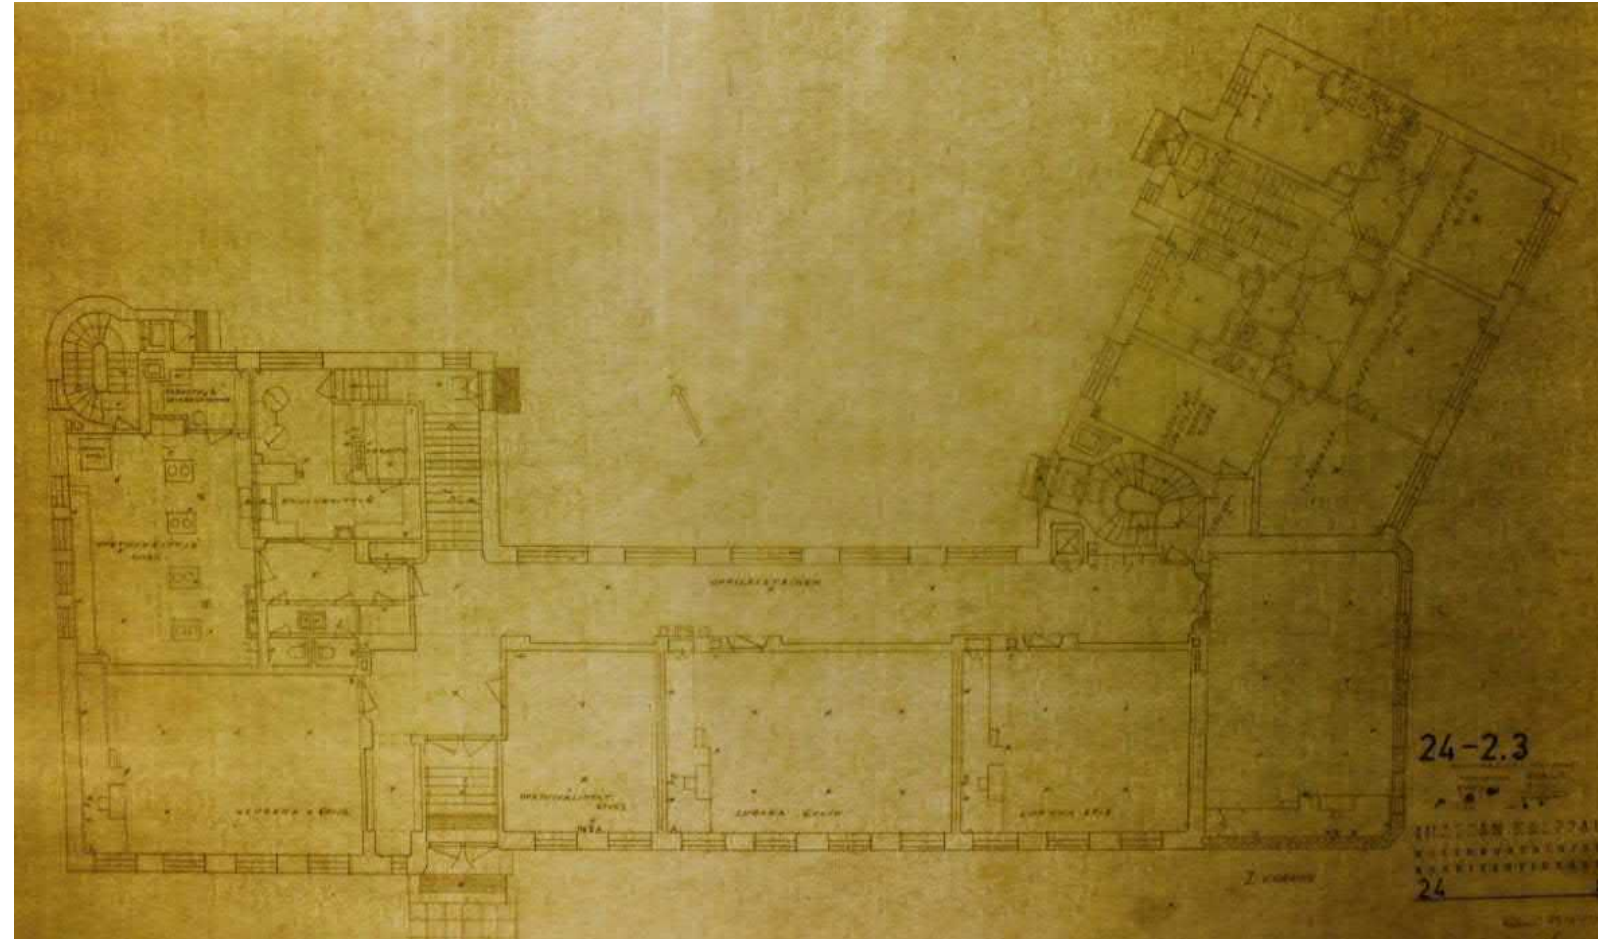
Toiseen kerrokseen sijoittuu iso voimistelu-/juhlasali ja sen pohjoispäättyyn näyttämö. Toisessa kerroksessa on neljä luokkahuonetta. Itäosaan sijoittui asuinhuoneistoja. Vuoden 1937 pohjapiirrokseseen on nimetty miesopettajain (87m²) sekä alakansakoulun opettajan (40m²) asunnot keittiöineen. Asuntoihin kuljettiin saman porrashuoneen kautta. Vuoden 1943 pohjapiirroksessa miesopettajain ja alakansakoulun opettajan asunnot sijoittuvat toiseen kerrokseen.

Ylhäällä ensimmäisen kerroksen pohjapiirros vuodelta 1943. (Imatran kaupunginarkisto)

Alhaalla toisen kerroksen pohjapiirros vuodelta 1943. (Imatran kaupunginarkisto)
