IMATRAN KAUPUNKI
KAUKOPÄÄN, IMATRANKOSKEN JA TAINIONKOSKEN
KOULURAKENNUSTEN SEKÄ KUMPPANUUSTALON
RAKENNUSHISTORIAALLINEN SELVITYS

Päivämäärä 31/08/2016
Laatija Niina Ahlfors, Tiina Heikkilä
Tarkastaja Annu Tulonen
Kuvaus Raportti

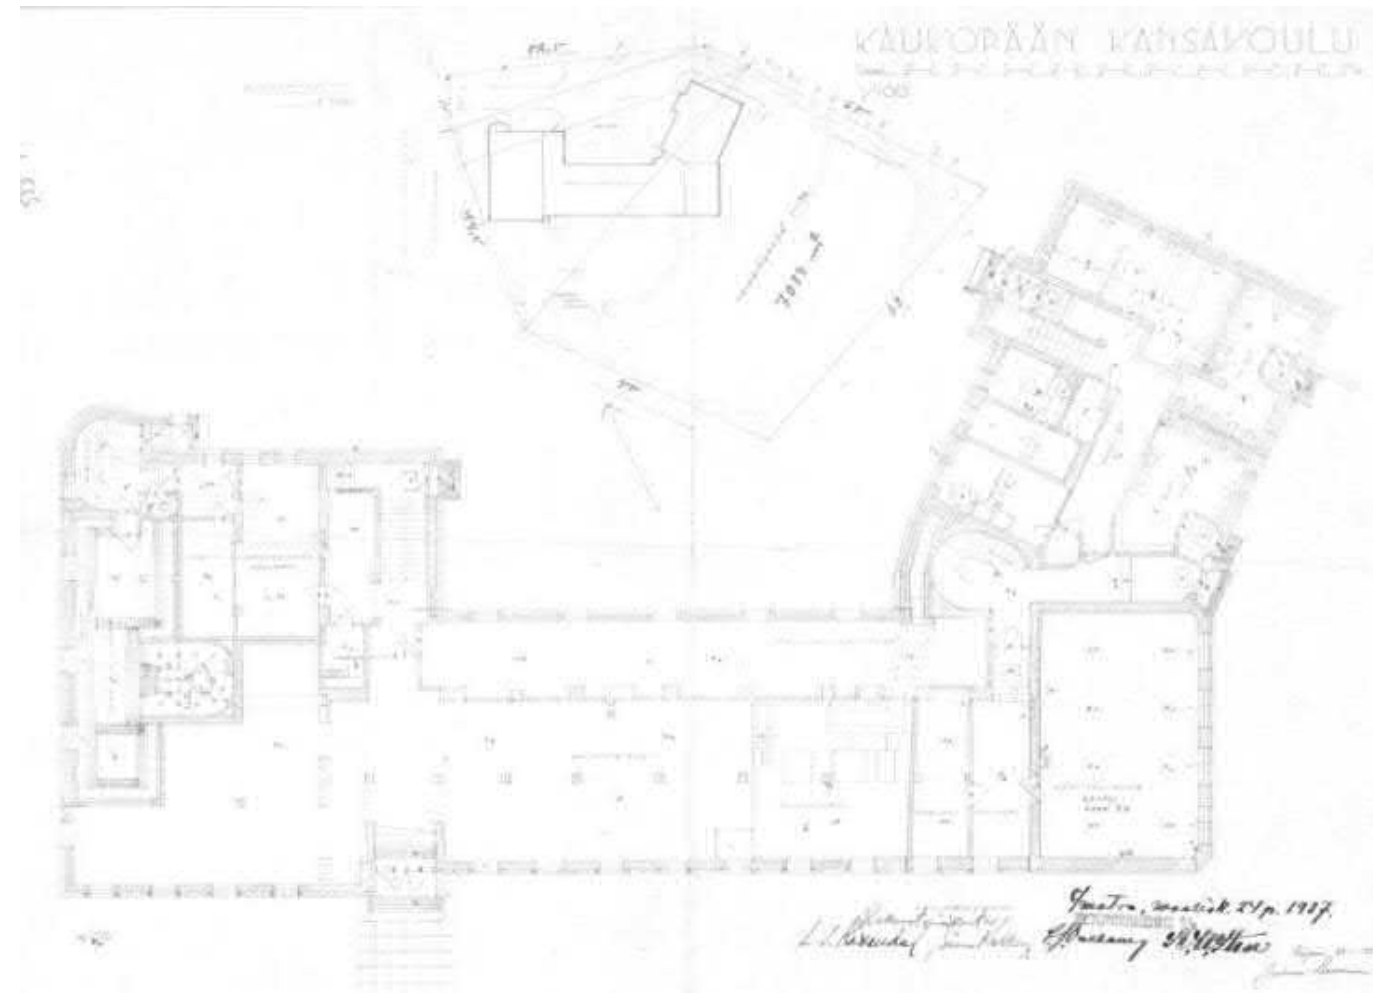
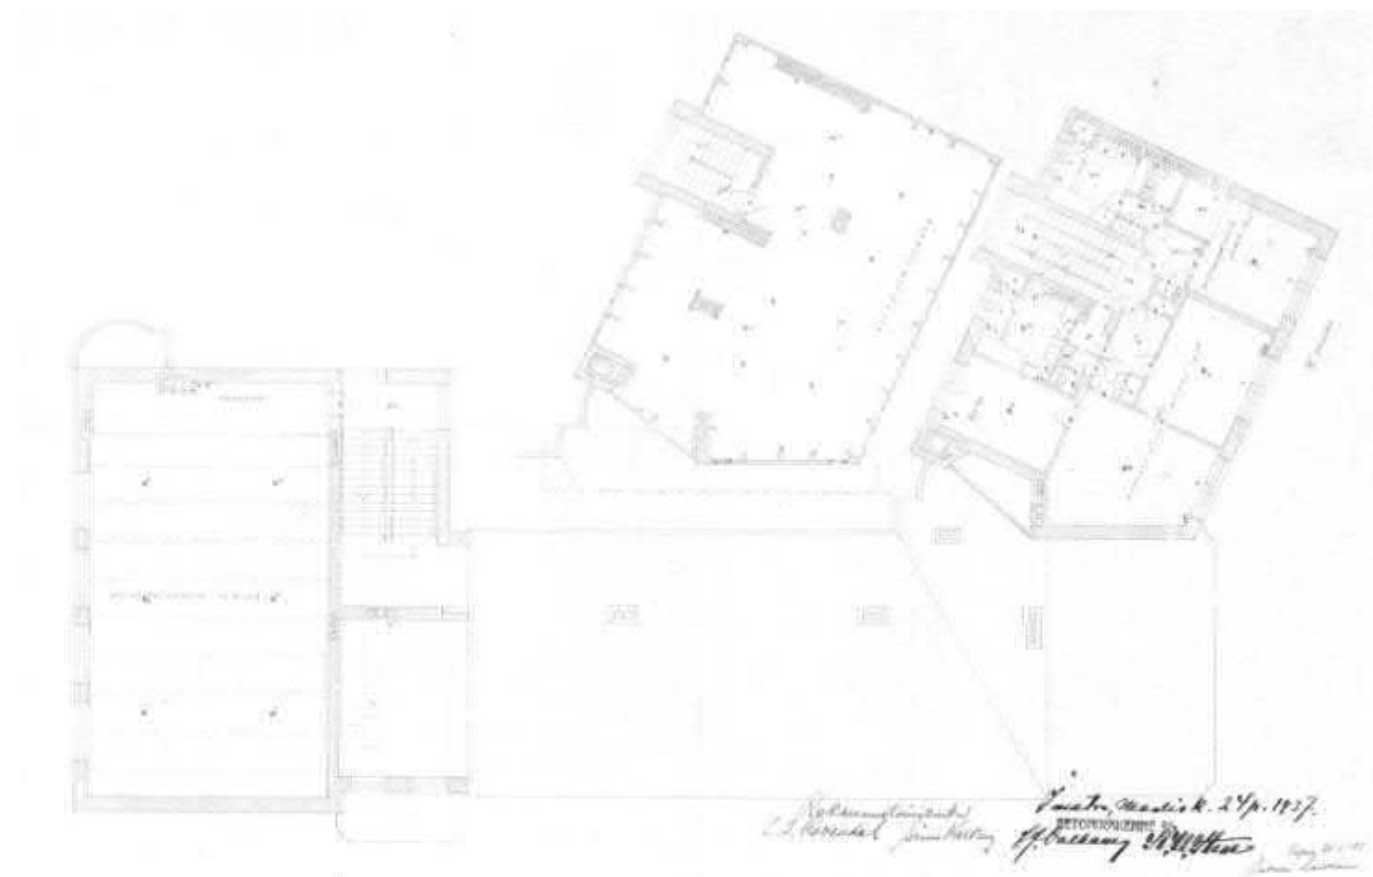
Ylhäällä kellarikerroksen pohjapiirros vuodelta 1937. (Imatran kaupunginarkisto)

Alhaalla kolmannen kerroksen pohjapiirros vuodelta 1937. (Imatran kaupunginarkisto)

Kolmannen kerroksen pohjoisosaan sijoittui voimistelusalin yläosa ja parveke. Itäosassa oli toisen kerroksen tapaan asuinhuoneistoja. Kolmannen kerroksen asuntojen yläpuolelle sijoittui ullakkotila.

Kellarikerros oli pääosin varastokäytössä, mutta sinne sijoittui myös pannuhuone, iso polttoainevarasto, suihku- ja peseytymistiloja, sauna, wc-tiloja sekä käsityöluokka. Käsityöluokan huonekorkeus oli poikkeuksellisesti muita kellarikerroksen tiloja korkeampi, noin 3,4 m. Luokasta avautui suuret ikkunat etelän suuntaan. Tyttöjen ja poikien wc-tiloihin oli omat sisäänkäynnit.

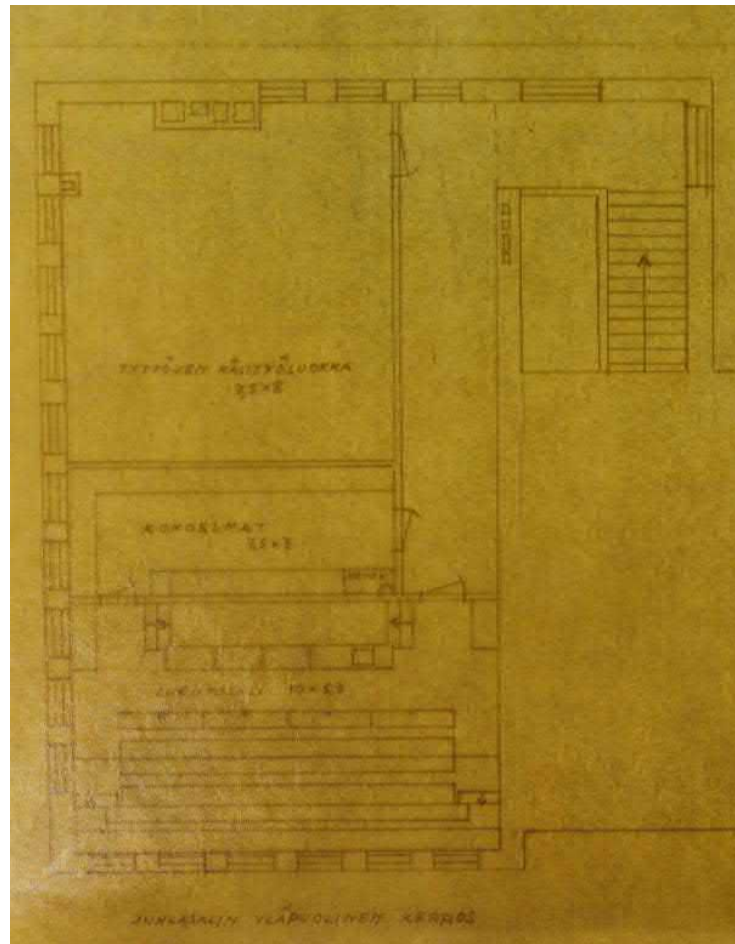
Voimistelusalin yläpuolelle neljänteen kerrokseen rakennettiin tyttöjen käsityöluokka, kokoelma –huone sekä luentosali. Keskiosaan kolmanteen kerrokseen rakennettiin kolme luokkahuonetta ja eteläosaan rakennettiin 1-3 yksi luokkahuone kerrosta kohden.

Juhlasalin yläpuolinen kerros. Kesäkuu 1948. (Imatran kaupunginarkisto)

Suunnitelmista vastasi Imatran kauppalan rakennustoimiston arkkitehtuuriuosaston Jalmari Lankinen. Piirustukset on päivätty Lahdessa kesäkuussa 1948.

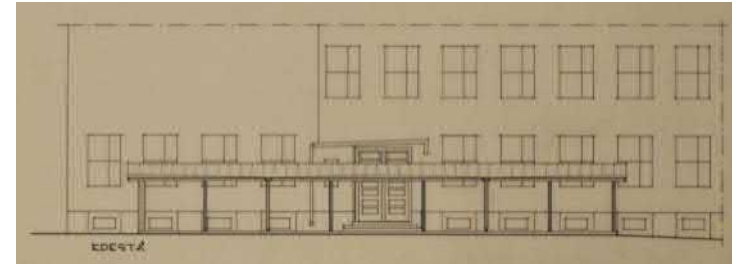
Julkisivupiirros edestä suunnitellusta sadekatoksesta. Imatran kauppalan rakennustoimiston Arkkitehtuuriuosasta. Ehdotus 8.10.1955 (Imatran kaupunginarkisto)

Vuonna 1964 on haettu lupaa sadekatoksen rakentamiselle. Piirustusten vuodelta 1955 mukaan katoksesta piti tulla harjakattoinen. Suunnitelmia kuitenkin muutettiin siten, että katokseen tuli pulpettikatto.

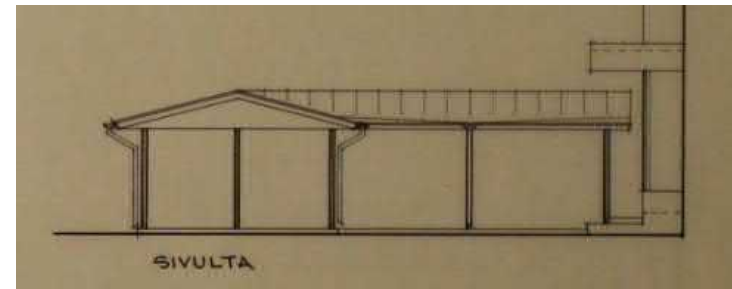
Julkisivupiirros sivulta suunnitellusta sadekatoksesta. Imatran kauppalan rakennustoimiston Arkkitehtuuriuosasta. Ehdotus 8.10.1955 (Imatran kaupunginarkisto)

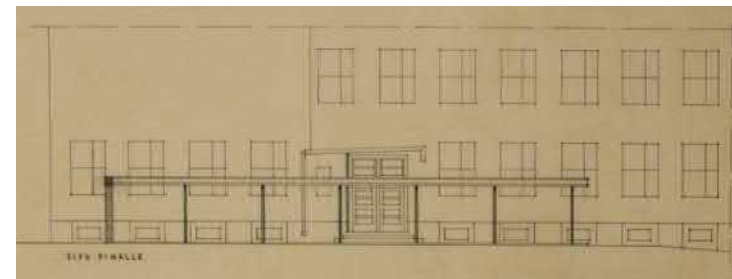
Toteutetun sadekatoksen julkisivupiirros edestä. Imatran kaupala. Rakennusosasto. 13.5.1964. (Imatran kaupunginarkisto)

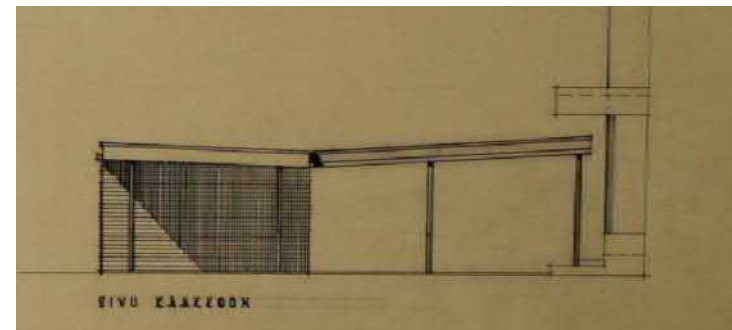
Toteutetun sadekatoksen julkisivupiirros sivusta. Imatran kaupala. Rakennusosasto. 13.5.1964. (Imatran kaupunginarkisto)

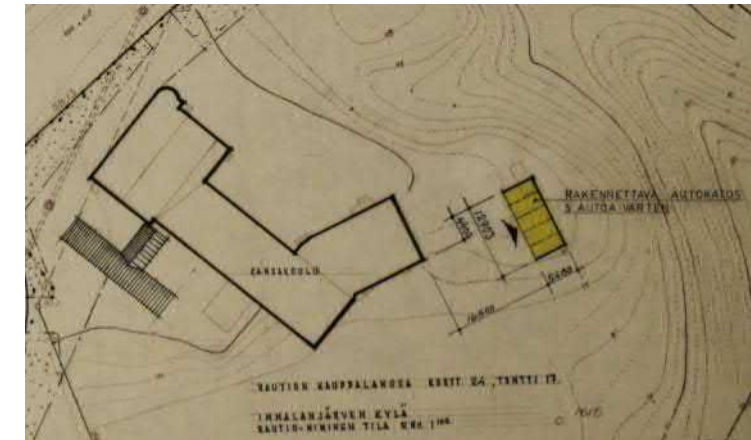
Vuonna 1972 on saatu lupa 5:n auton autokatoksen rakentamiselle. Suunnitelmista vastasi Imatran kauppalan rakennusosasto.

Autokatoksen asemapiirros. (Imatran kaupunginarkisto)

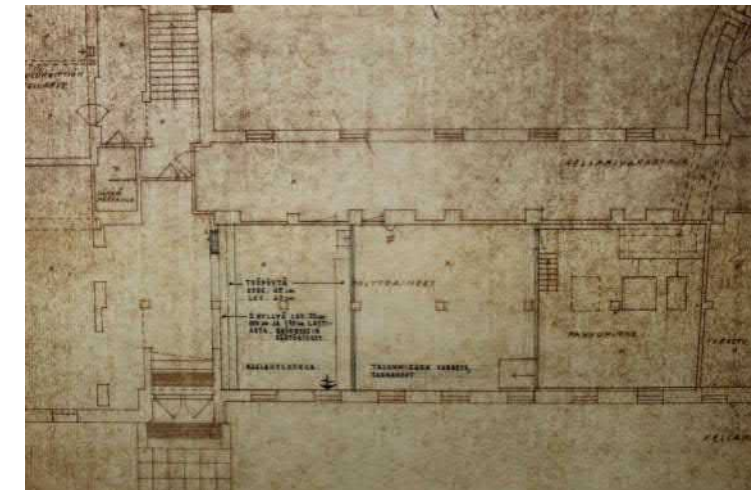
Vuosien 1969 on kellarikerroksen polttoainevaraston toinen pääty muutettu maalaushuoneeksi.

Kellarikerroksen pohjapiirros. (Imatran kaupunginarkisto)

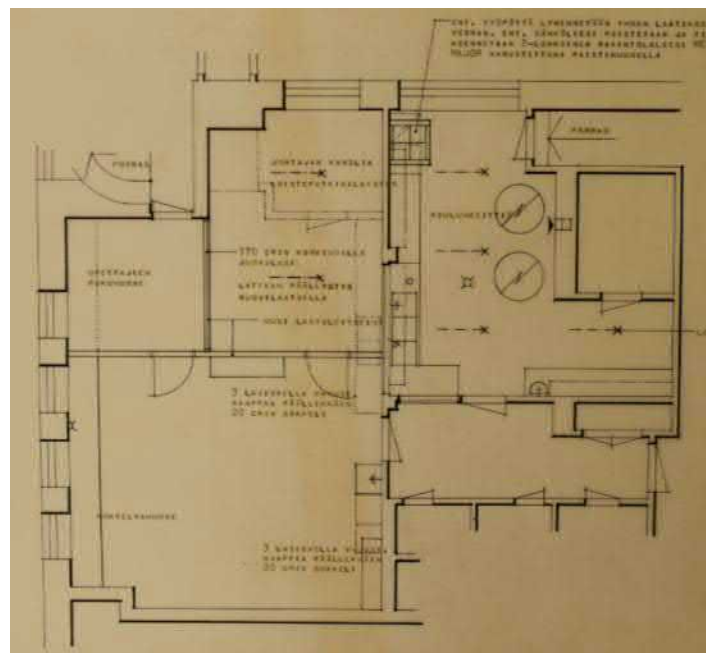
Vuonna 1972 on tehty muutoksia kokoelmahuoneessa ja koulun keittiössä ensimmäisessä kerroksessa. Opetuskeittiö muutettiin kokoelmahuoneeksi, johtajan kansliaksi sekä opettajien pukuhuoneeksi.

Ensimmäisen kerroksen kokoelmahuone, koulunkeittiö sekä opettajien pukuhuone ja johtajan kanslia. (Imatran kaupunginarkisto)

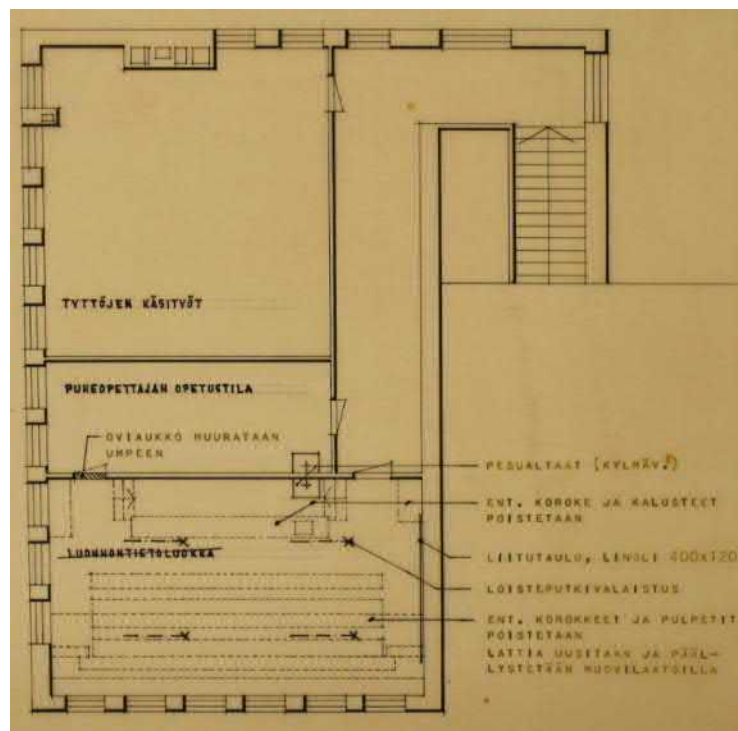
Vuonna 1972 muutettiin neljännen kerroksen luonnontietoluokka normaaliluokaksi.

Muutospiirustus neljännessä kerroksessa. (Imatran kaupunginarkisto)

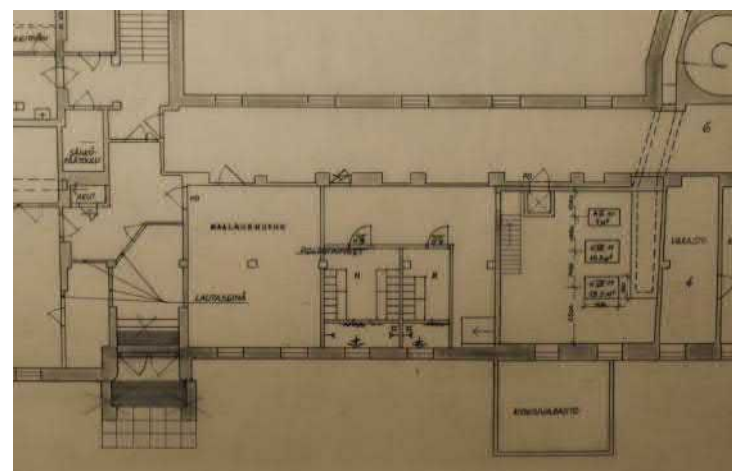
Lisäksi vuonna 1974 muutettiin kellarikerroksen osa polttoainevarastosta henkilökunnan sosiaalitiloiksi. Samasta

Henkilökunnan sosiaalitilat. (Imatran kaupunginarkisto)

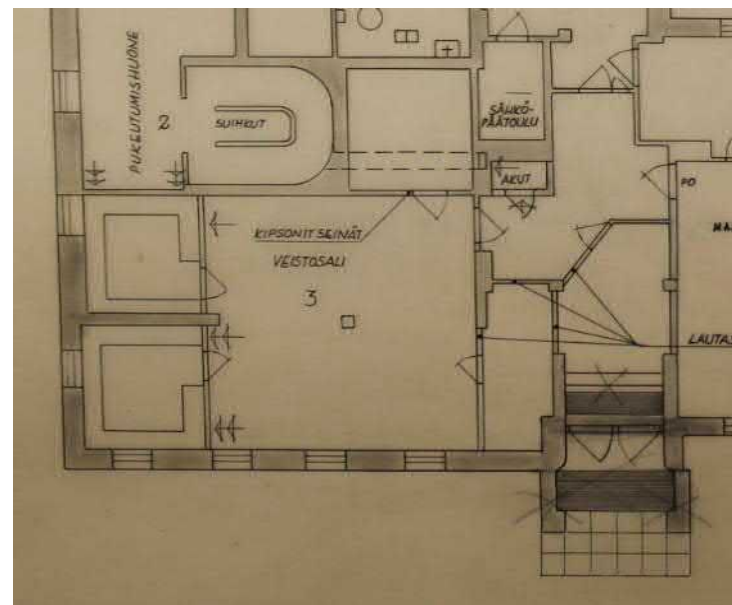
pohjapiirroksesta voidaan lisäksi havaita, että pohjoispäädyn kulmaukseen on muodostettu veistossali sekä kaksi pienempää huonetta.

Veistossali. (Imatran kaupunginarkisto)

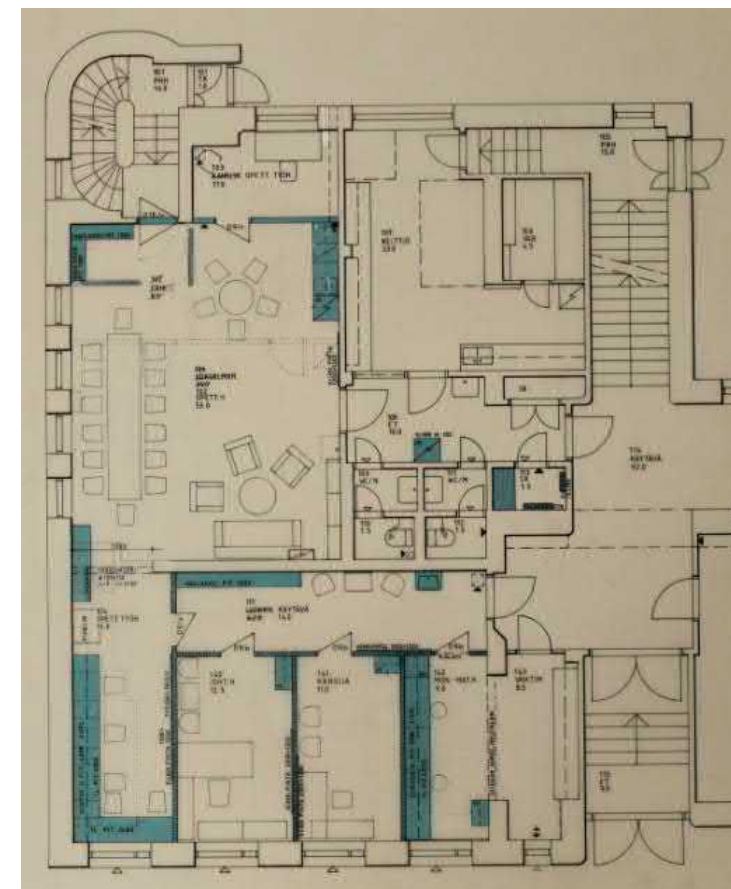
Vuonna 1984 on haettu lupa luokka- ja kokoelmahuoneiden muutokselle hallintotiloiksi. Suunnittelusta vastasi Imatran kaupungin teknisen viraston rakennussuunnitteluosasto. Ensimmäisen kerroksen pohjoisosaan huonejakoa muutettiin siten, että kokoelmahuone muutettiin opettajien huoneeksi. Opettajienhuoneen eteläpuolelle sijoitettiin opettajien työhuone, käytävätilaa, johtajan huone, kanslia sekä monistus/materiaali -huone.

Muutokset ensimmäisessä kerroksessa näkyvät sinisellä korostettuna. (Imatran kaupunginarkisto)

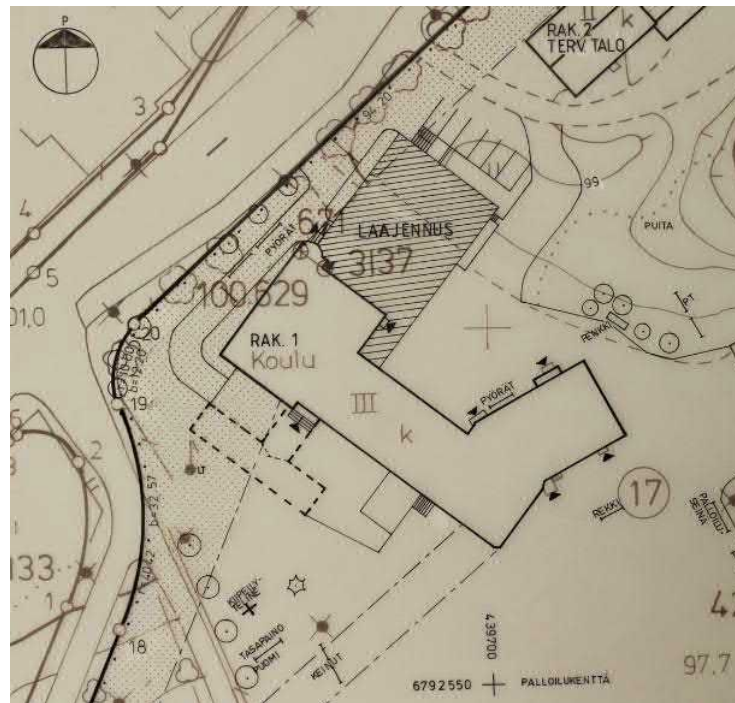
Vuosina 1985 ja 1986 tehtiin suunnitelmat rakennuksen laajentamisesta pohjoiseen. Laajennusosan kellarikerrokseen suunniteltiin kirjaston varastotilat, ensimmäiseen kerrokseen ruokala ja keittiö. Toiseen kerrokseen suunniteltiin näyttämötiloja, pukuhuone pesuhuonetoiloinen sekä musiikin - kuvaamataidon luokka. Kolmas kerros oli ullakotilaa. Nykyisen rakennuksen kerrosala laajennuspiirustusten mukaan on 2 585 m² ja laajennus olisi ollut 1 550 m².

Suunnittelusta vastasi Imatran kaupungin teknisen virasto rakennussuunnitteluosasto. Laajennus jäi kuitenkin toteuttamatta.

Suunnitellun laajennuksen asemapiirros vuodelta 1986. (Imatran kaupunginarkisto)

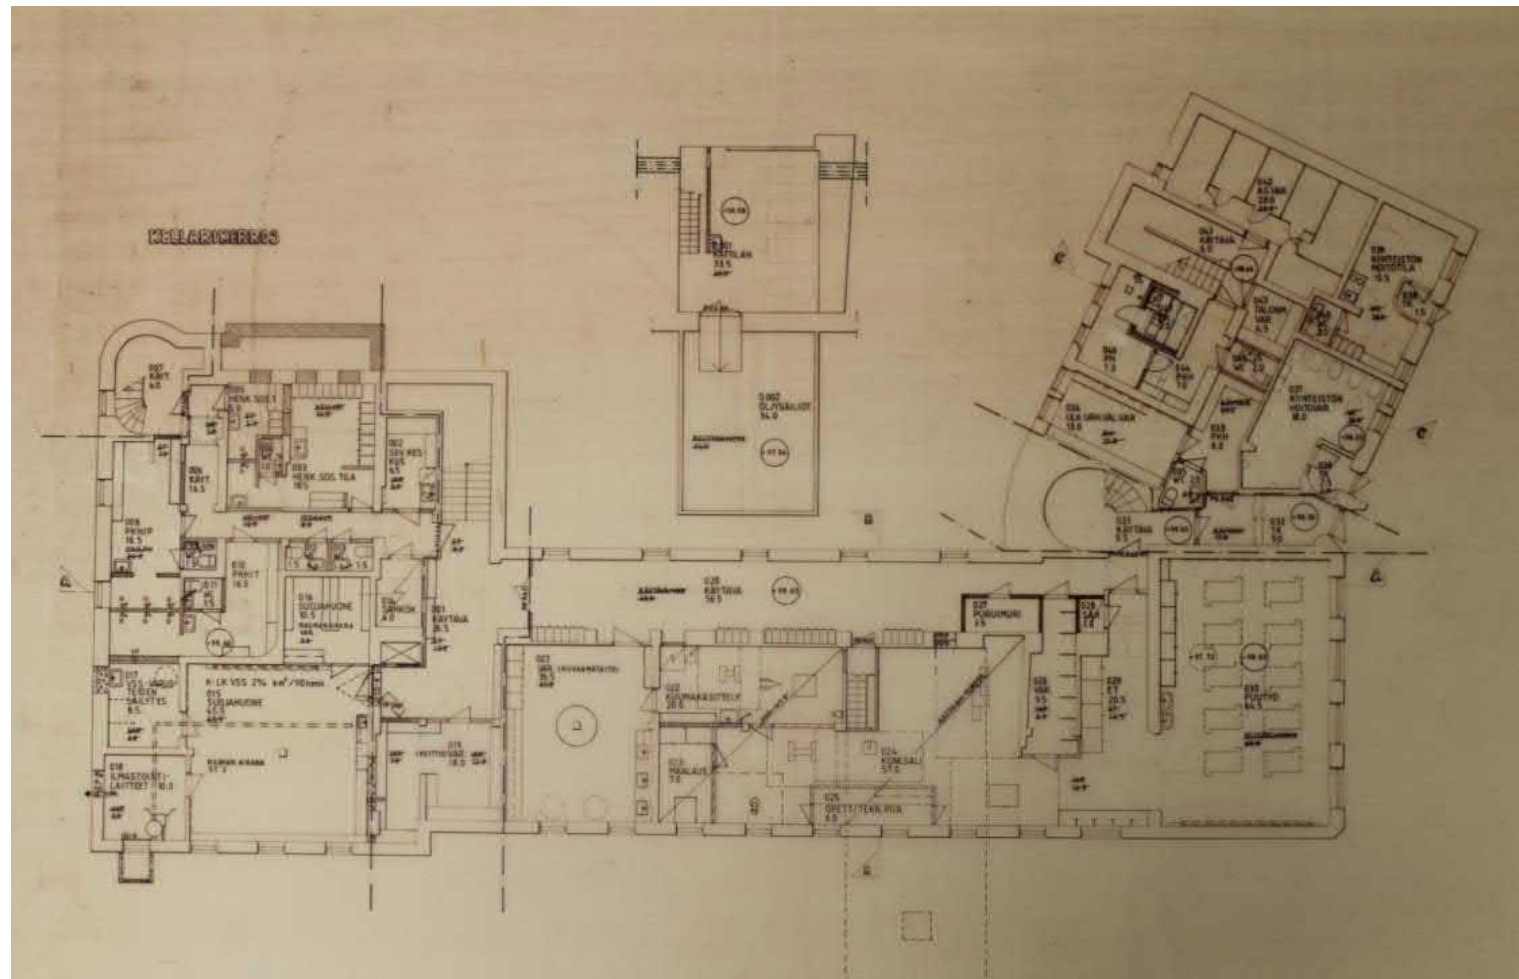
Julkisivussa uusittiin koulurakennuksen sekä sen katosten peltikatteet, katolle lisättiin lumiesteitä sekä tikkaita. Rakennuksen pohjoispäättyyn rakennettiin uusi katos.

Ylhäällä kellarikerroksen pohjapiirros ja alhaalla ensimmäisen kerroksen pohjapiirros vuodelta 1992. (Imatran kaupunginarkisto)

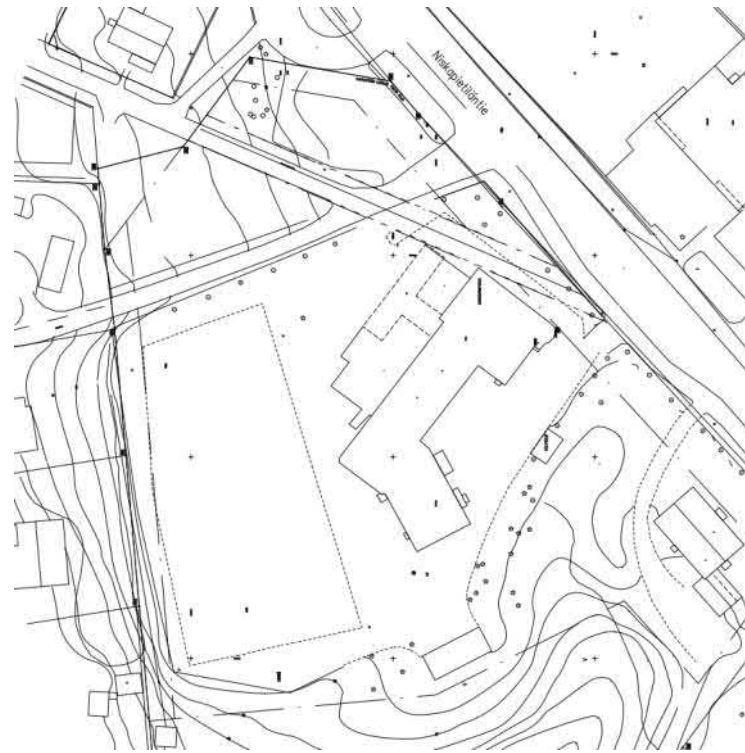
Kaukopään koulun kanssa samalle tontille ja koulurakennuksen pohjoispuolelle sijoittuu vanha neuvolan rakennus. Pelikenttä sekä leikkialueet sijoittuvat koulurakennuksen eteläpuolelle. Niskapietiläntien toiselle puolelle sijoittuu Raution päiväkotä. Sisäpihalle sijoittuvat auto- ja roskakotokset.

Koulun asemapiirros vuodelta 2002. (Imatran kaupunki)

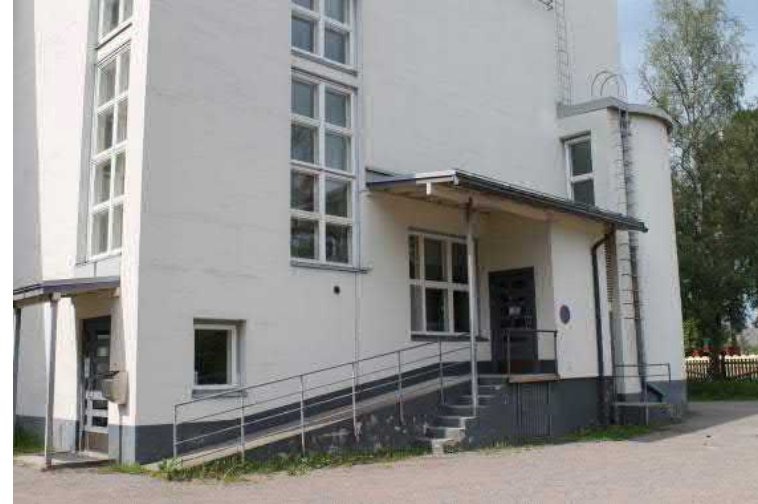
Sisäpihan puolella rakennuksen pohjoisosan keittiön yhteyteen rakennettiin uusi sisäänkäynti vuonna 1992 sekä luiska vuonna 1993. Muutostöiden yhteydessä poistettiin julkisivun kolme ja kellarikerroksen kolme ikkunaa. Lisäksi rakennettiin keittiön sisäänkäynnin yhteyteen katos.

Luiska kaiteineen rakennettiin vuonna 1992.

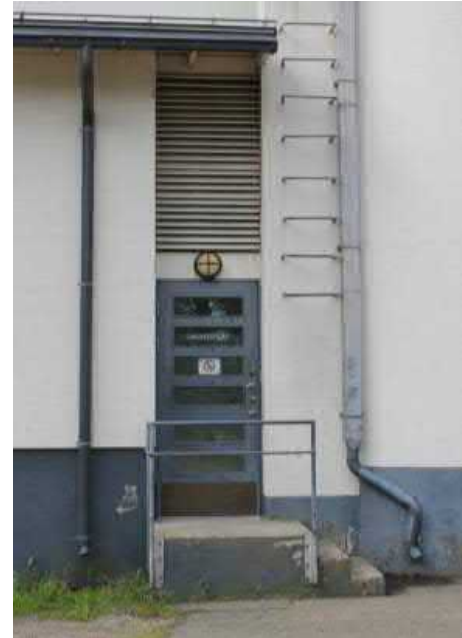
Vuonna 1992 tehty sisäänkäynti. Palotikkaat on elegantin pelkistetyt. Jokainen askelma on yksittäin julkisivuun kiinnitettyä teräsputkea.

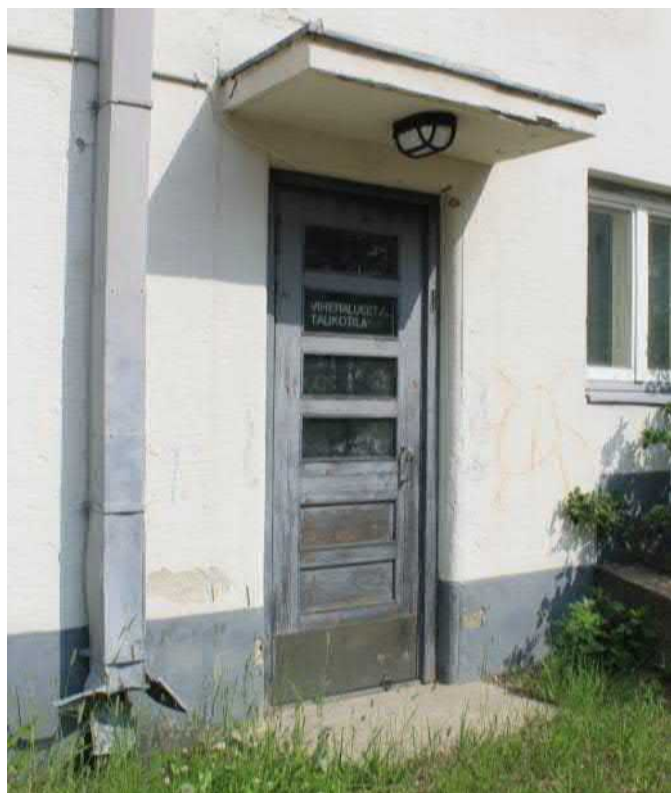
Alun perin tyttöjen wc:n sisäänkäynti. Sisäänkäynnin oikealla puolella on vuoden 1948 piirustusten mukaan ollut pieni seinäke.

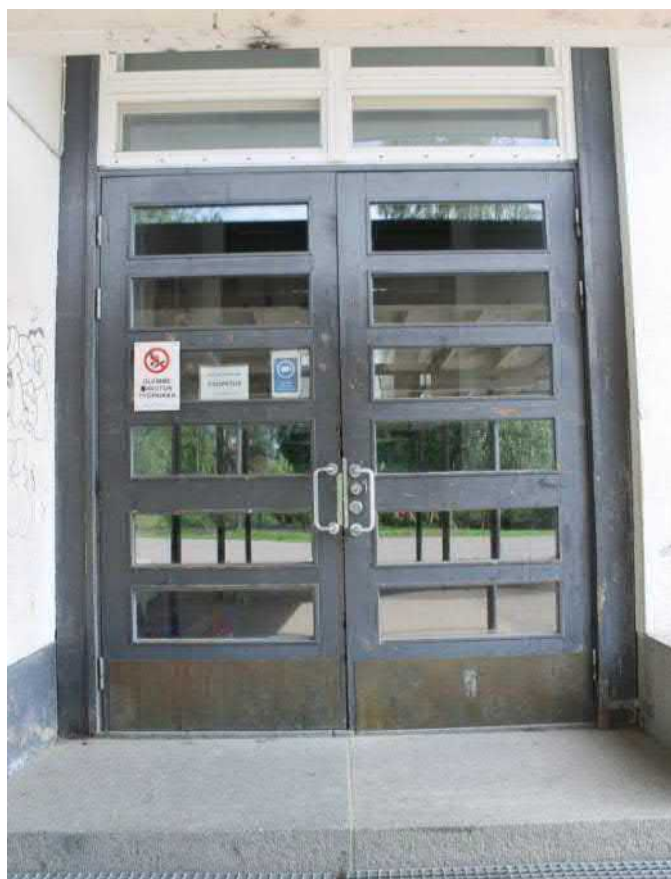
Pääsisäänkäynnin puuovet.

Pääsisäänkäyntiä korostaa pulpettikattoinen suorakaiteen muotoinen katos. Rakennukseen johtavat isot lasiruutuiset puuovet, joissa on vaakasuuntaiset messinkiset ottimet. Ovet ottimineen ovat alkuperäiset. Rappusia reunustaa graniittinen kaide, jonka päälle on asennettu metallinen käsijohde. Myös portaat ovat graniittia. Käytävätilan ikkunoiden alapuolinen osa on rusehtavaa tiiltä.

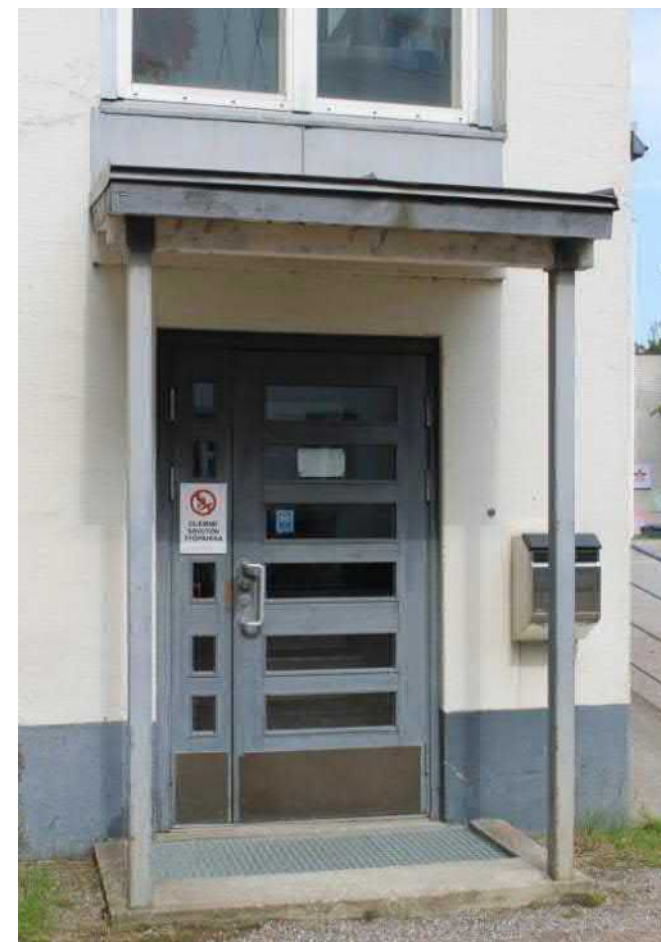
Sisäänkäynti pääportaikkoon, jossa on alkuperäisestä poikkeava katos.

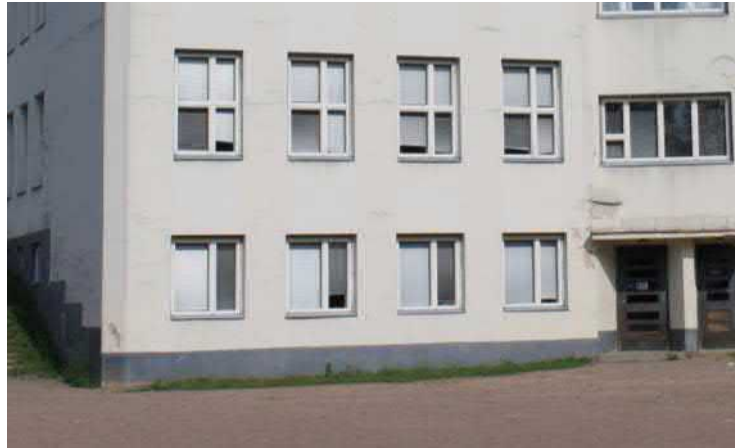
Itäpäädyn ensimmäisen kerroksen puutyöluokan ikkunat ovat vuoden 1948 piirustusten mukaan olleet samanlaiset kuin muutkin sen rakennusosan ikkunat. Näiden lisäksi kellarikerroksen muutamia pieniä ikkunoita on poistettu käytöstä. Ikkunat eivät ole alkuperäiset.

Pohjakerroksen puutyöluokan ikkunat poikkeavat muista ikkunoista.

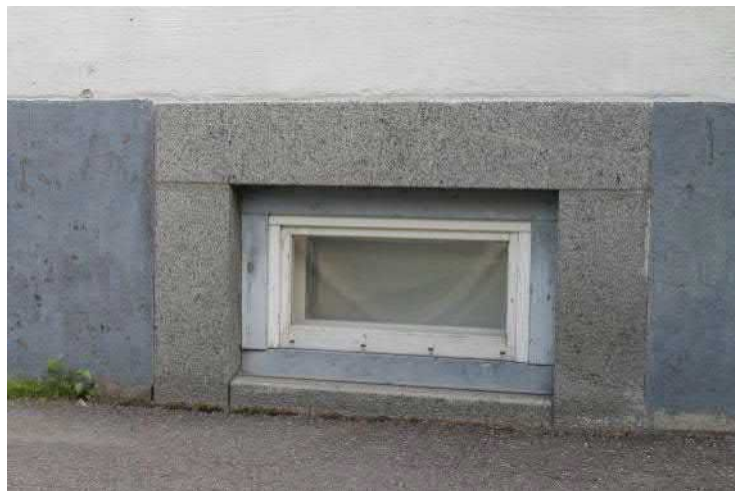
Rakennuksen ikkunat on vaihdettu ja ne on muutettu avautuvilta osiltaan sisäänpäin aukeaviksi. Puitteet ja listat ulommaisia, harmaaksi maalattuja listoja lukuun ottamatta on maalattu valkoisiksi. Sokkeli on harmaaksi maalattua betonia ja pääjulkisivulle sijoittuvia kellarin ikkuna-aukkoja kehystävät tasapintaiset graniittilohkareet.

Kellarikerroksen ikkunoita reunustaa graniittiset reunakivet.

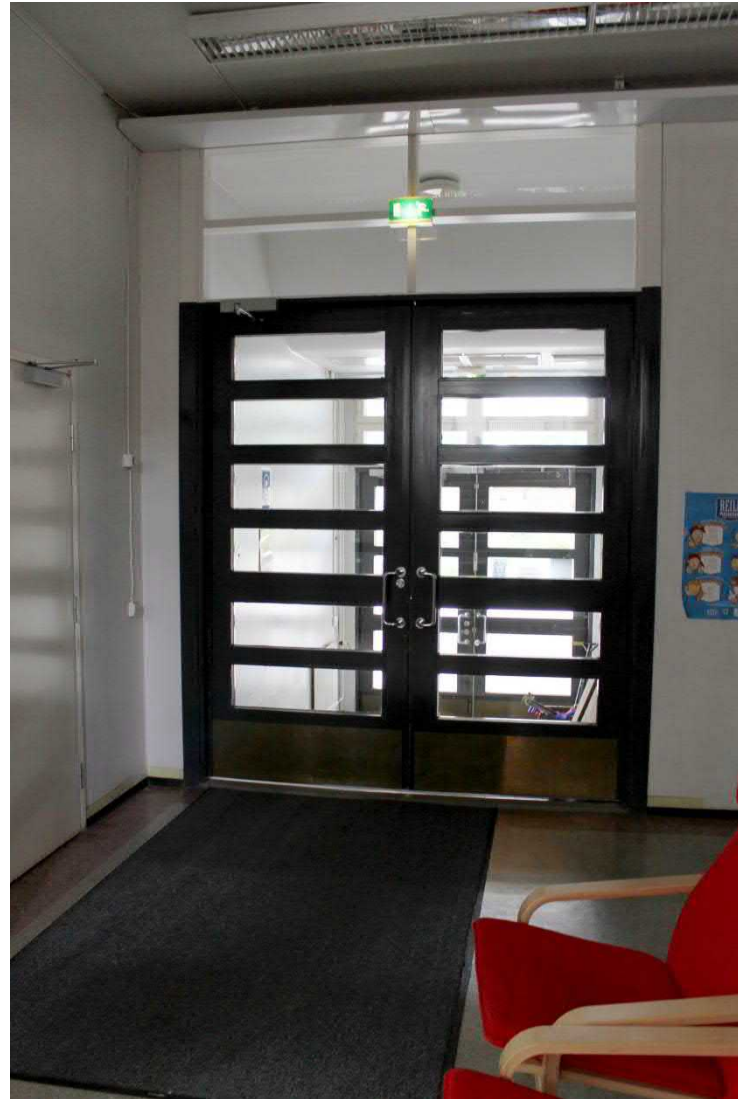
Pääsisäänkäynti.

Pääsisäänkäynti sijoittuu rakennuksen kaakkoisjulkisivuun. Ensimmäisenä saavutaan tuulikaappiin, jossa on portaat. Tuulikaapin ovet ovat metalliset pariovet, joissa on vaakasuuntaiset lasi-ikkunat. Portaat ovat mosaiikkibetonia.

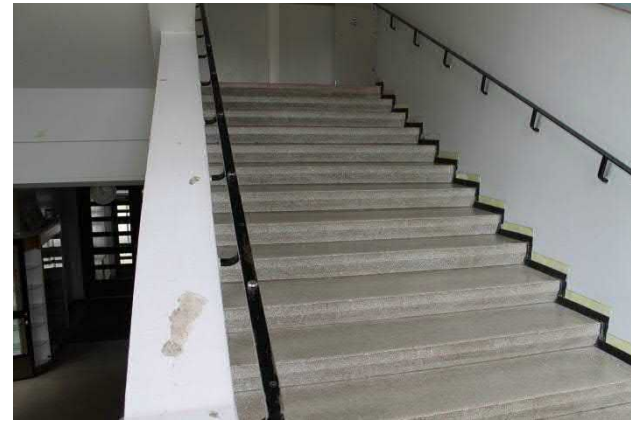
Pääsisäänkäynnistä on suora yhteys tilavaan porrashuoneeseen, jonne tulee paljon luonnonvaloa suurista ikkunoista. Metalliset eleettömät käsijohteet on kiinnitetty betoniin ja valkoiseksi maalattuihin kaiteisiin ja seiniin. Korkeita ikkunoita suojaavat mustaksi maalatut metallikaiteet. Ohuet metallipinnat muodostavat salmiakkikuvion kaiderungon keskelle.

Pääportaikko.

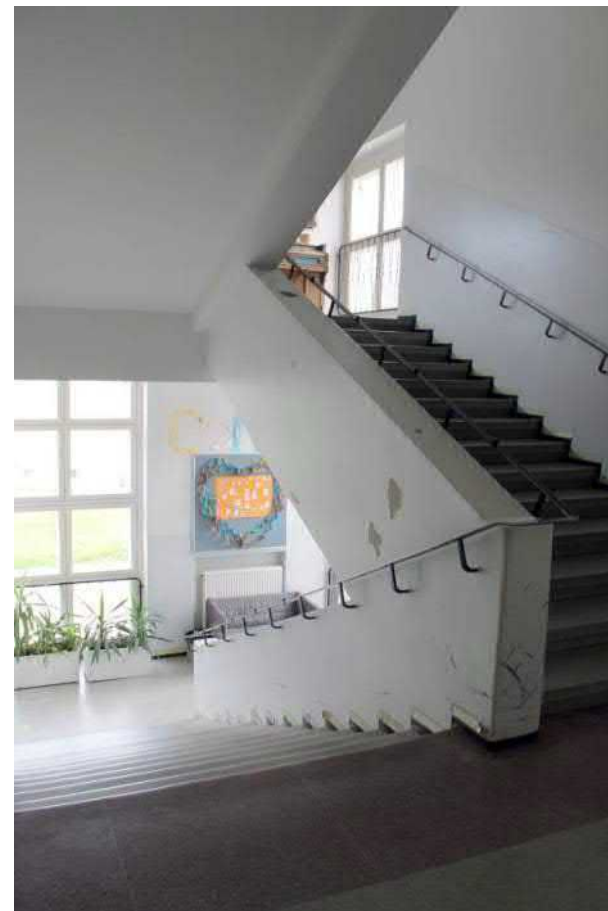
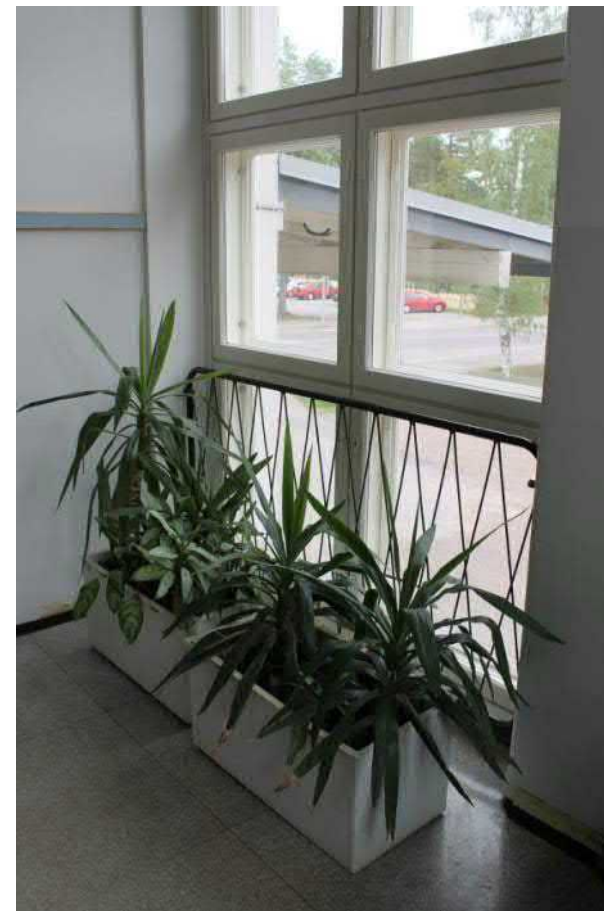
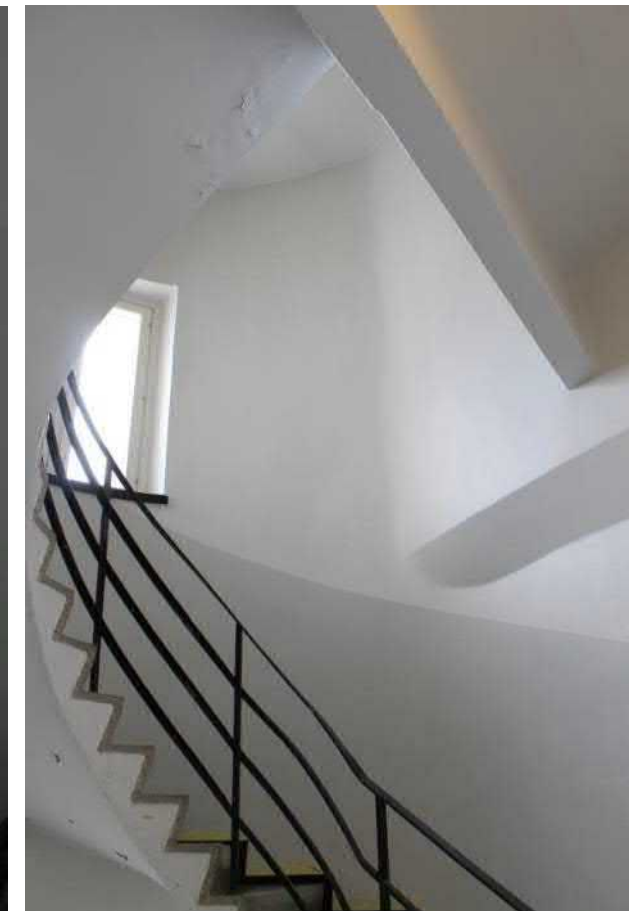
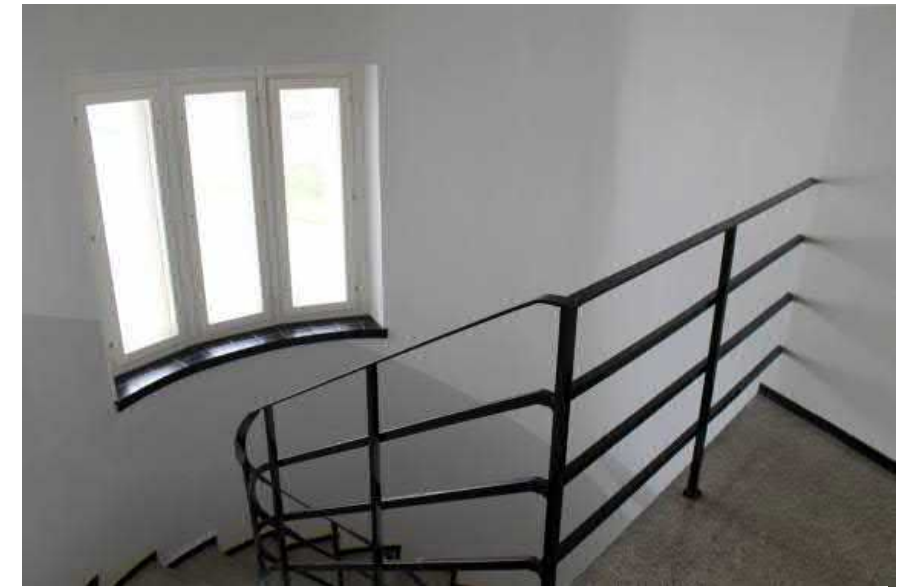
Asuntolaosan ja luokkahuoneosan välinen kaareva porrashuone on säilynyt lähes alkuperäisenä. Valkoiset, tasaiseksi slammatut pinnat, portaiden etenemien ja nousujen mosaiikkibetonipinnat sekä kaiteet ovat alkuperäiset. Vain ikkunat on vaihdettu ja ikkunasyvennykset on päällystetty mustalla laattalla. Valettu, kaareva porras on hienostunut ja siro muodoltaan. Nousu ja etenemä, eivät kohtaa 90 asteen kulmassa, vaan nousuosuutta on hieman sisään vedetty.

Kouluosan ja asunto-osan välinen porrashuone. Ikkunalaudat on päällystetty keramiikkalaatoilla.

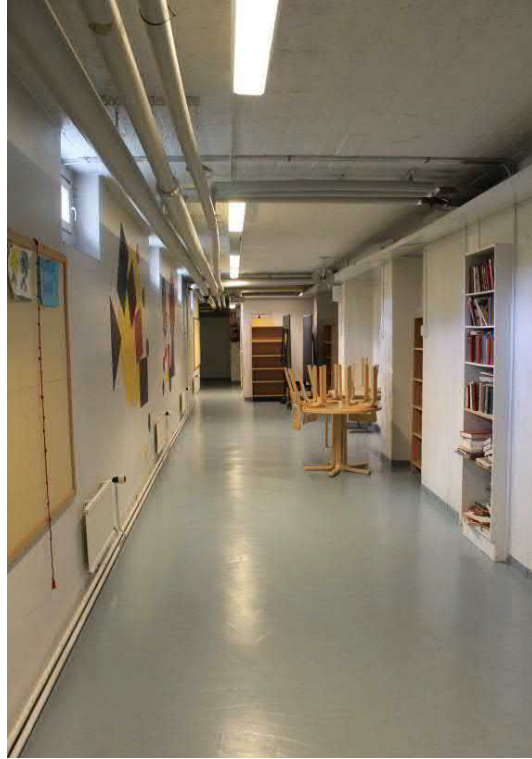
Kellarikerroksen käytävä.

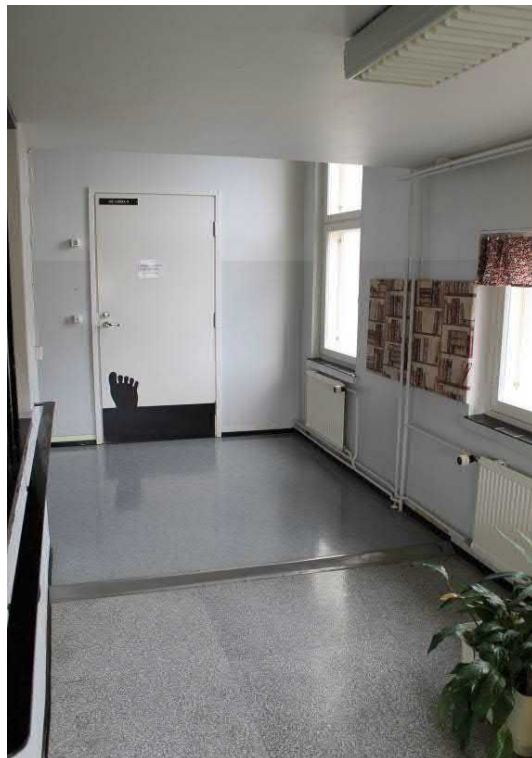
Etualalla alkuperäistä rakennusosaa ja taustalla vuonna 1948 rakennettu kouluosan neljäs kerros.

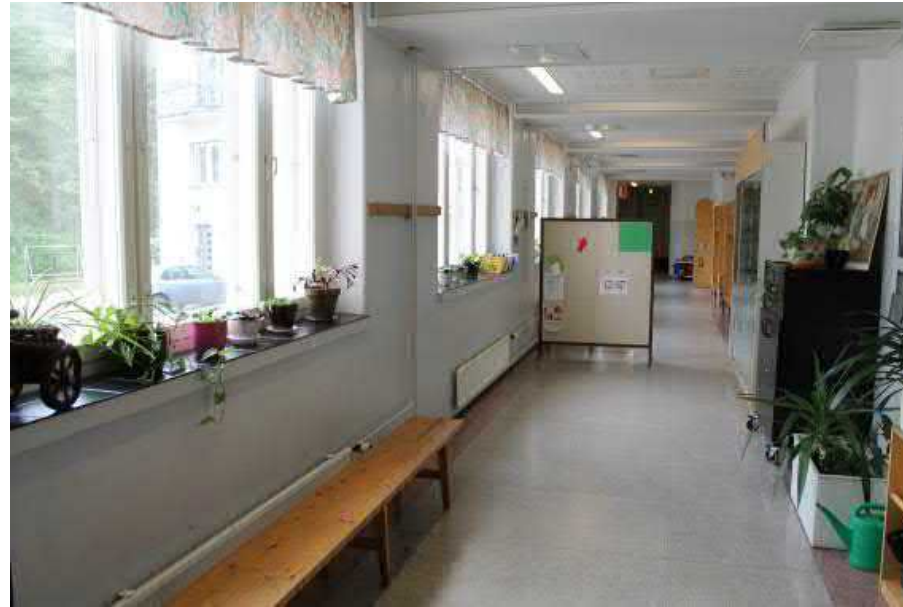
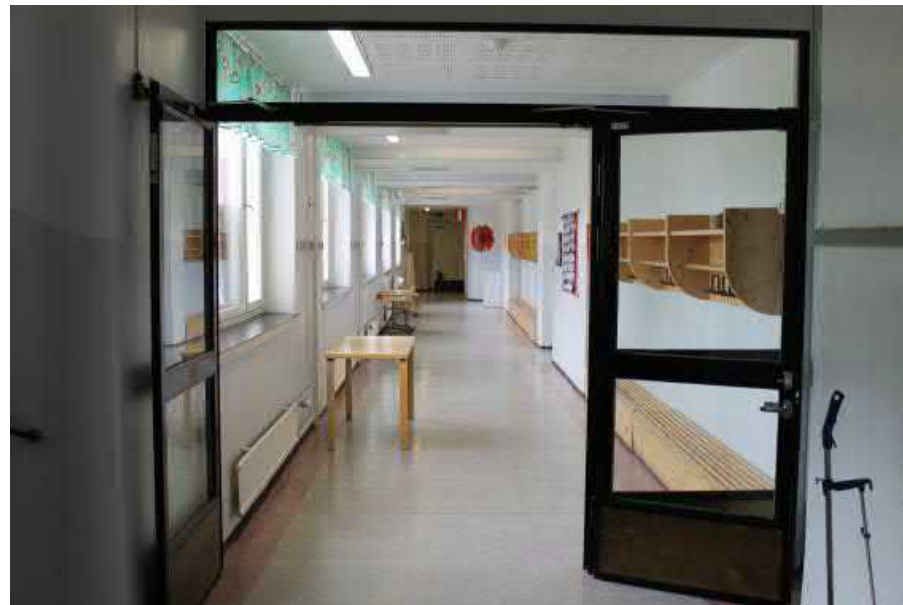
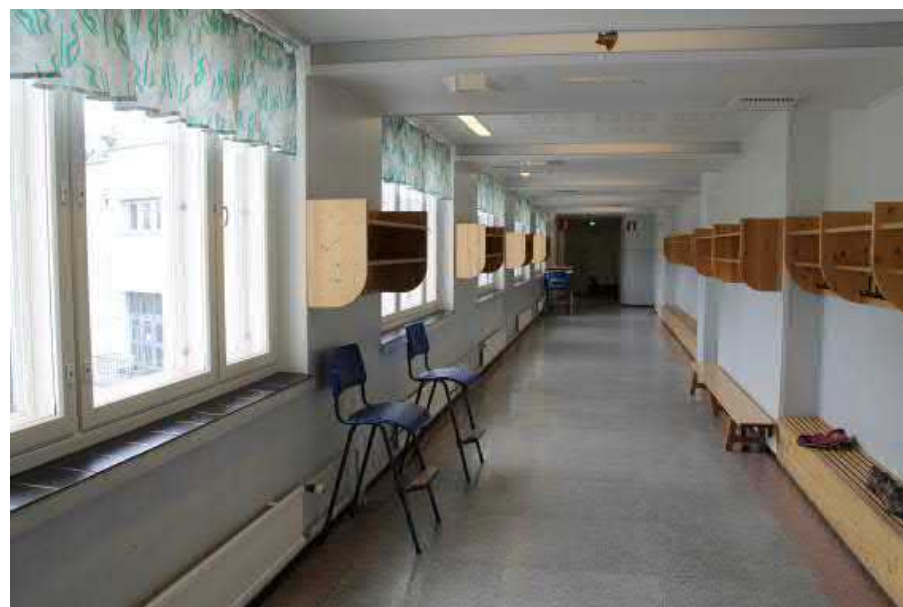
Ensimmäisen, toisen ja kolmannen kerroksen oppilaskäytävät ovat pintamateriaaleiltaan ja pohjaratkaisuiltaan identtiset. Käytävien ikkunat avautuvat sisäpihan puolelle, luokahuoneiden sijoituessa käytävän toiselle puolelle. Lattiamateriaalina on mosaiikkibetonilaatta.

Ylhäällä ensimmäisen kerroksen oppilaskäytävä.

Kesellä toisen kerroksen oppilaskäytävä.

Alhaalla kolmannen kerroksen oppilaskäytävä.

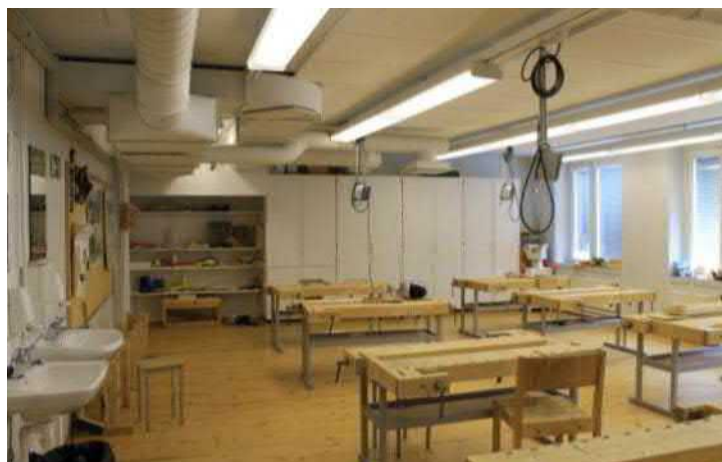
Kellarikerroksen alkuperäisessä käytössä oleva puutyöluokka.

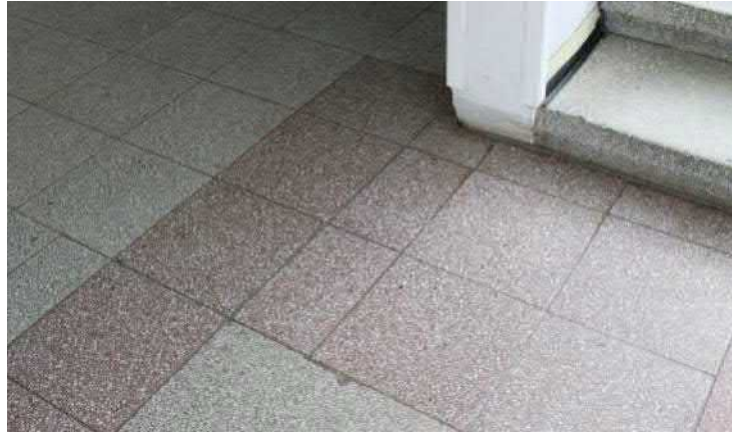
Rakennuksessa ei juuri ole jäljellä alkuperäisiä materiaaleja, rakennusosia tai kiinteää sisustusta. Alkuperäisiä materiaaleja ovat käytävien mosaiikkibetonipinnoitteiset lattiat, portaat ja metallikaiteet.

Käytävätiloissa on käytetty punertavaa ja harmaata mosaiikkibetonilaattaa.

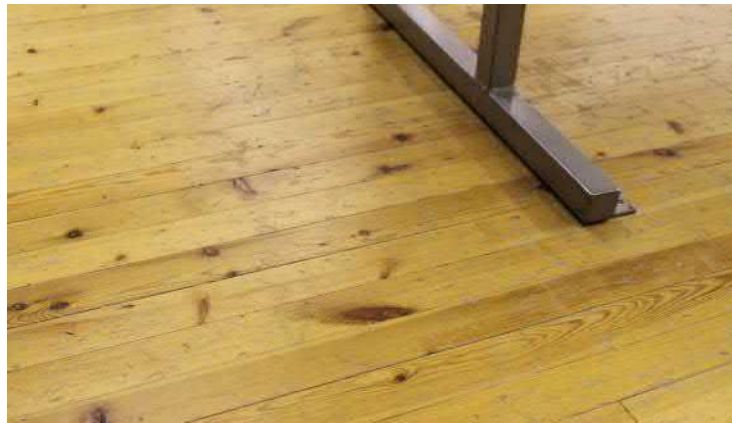
Puutyöluokan puulattia.

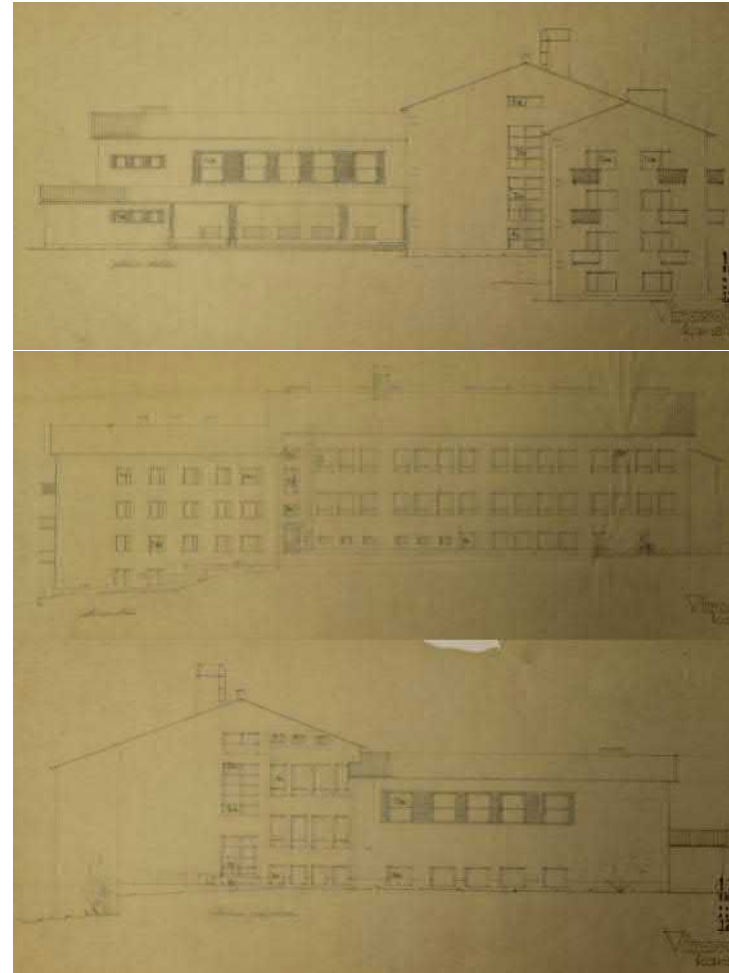
Lisäksi kaupunginarkistosta löytyy luonnoksia vuodelta 1949. Nämä piirustukset on allekirjoittanut Aleksis Lindqvist. Lindqvistin piirrokset ovat pääosin lopullisen rakennuksen mukaiset.

Lindqvistin laatimat luonnospöyrustukset vuodelta 1949. (Imatran kaupunginarkisto)
