IMATRAN KAUPUNKI
KAUKOPÄÄN, IMATRANKOSKEN JA TAINIONKOSKEN
KOULURAKENNUSTEN SEKÄ KUMPPANUUSTALON
RAKENNUSHISTORIAALLINEN SELVITYS

Päivämäärä 31/08/2016
Laatija Niina Ahlfors, Tiina Heikkilä
Tarkastaja Annu Tulonen
Kuvaus Raportti

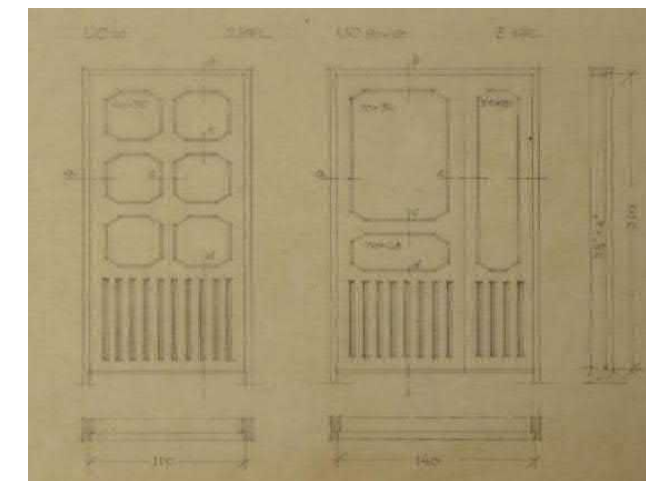
Ulko-ovien periaatepiirustukset vuodelta 1950. Vasemmalla asunto-osassa käytetty ovimalli. (Imatran kaupunginarkisto)

Rakennus on pelkistetyin kaikista neljästä selvityksessä mukana olleesta kansakoulusta, mutta siinä muutama huomionarvoinen erityispiirre. Asuntolan etelään avautuvat parvekkeet, jotka on sommiteltu julkisivuun poikkeuksellisesti parvekkeen oven vieressä sijaitsevasta ikkunasta aina poispäin, ei sen alla. Parvekkeita on hitsattu ohuista metallipinnoista siten, että niistä muodostuu teräväkärkistä kolmiokuvioita. Upeat puuovet ja sisäänkäyntikatoksen vuolukivilaatoitus ansaitsevat myös huomionsa. Puuovissa on kulmista viistetyt ikkunat ja alaosassa puinen pystyrimoitus.

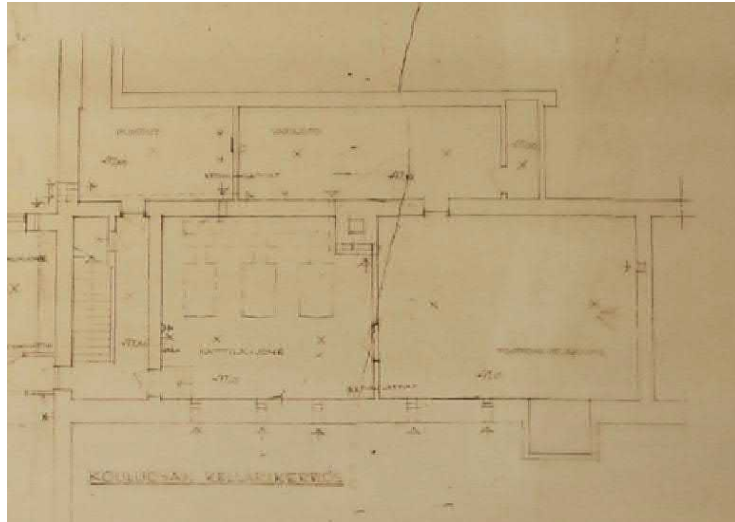
Kouluosan kellarikerrokseen sijoittui kattilahuone, polttoainevarasto, pumppuhuone sekä varastotilaa. Rakennuksessa oli alun perin puulla toimiva vesikiertoinen keskuslämmitysjärjestelmä.

Kouluosan kellarikerros. (I matran kaupunginarkisto)

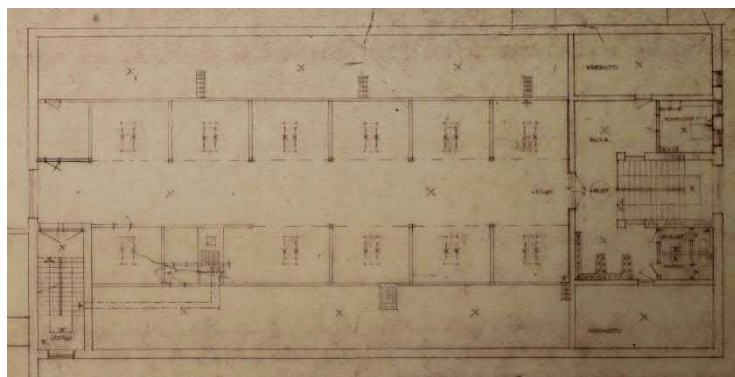
Kouluosan ullakkokerros. (I matran kaupunginarkisto)

Pohjakerrokseen sijoittui koulukeittola varasto- ja kellaritiloineen, opetuskeittiö ja kodinhoituhuone, metallityöhuone, puutyöhuone, maalaamo sekä varastotiloja. Ullakolle sijoitettiin ullakko- ja varastotiloja sekä suuri näyttelyhalli. Näyttelyhallin aulatilaan sijoittui toimisto ja wc-tilat. Näyttelyhallissa oli kattoikkunat.

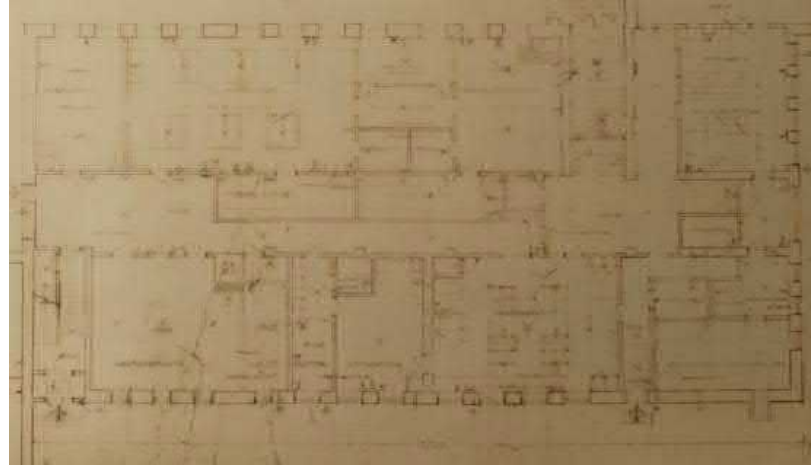
Kouluosan pohjakerros. (I matran kaupunginarkisto)

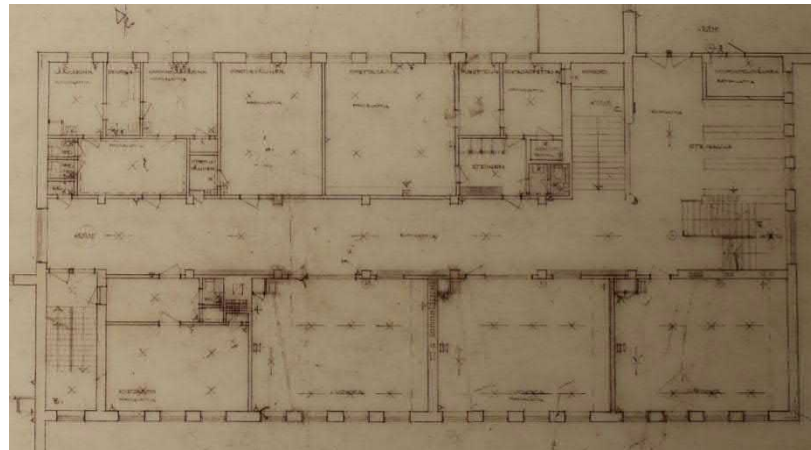
Ensimmäiseen kerrokseen keskelle sijoittui pitkä käytävä. Käytävän varrelle sijoittui kolme luokkahuonetta, kirjasto, lääkärin ja hammaslääkärin tilat, opetusvälinehuone, opettajainhuone sekä johtajaopettajan huone.

Kouluosan ensimmäinen kerros. (I matran kaupunginarkisto)

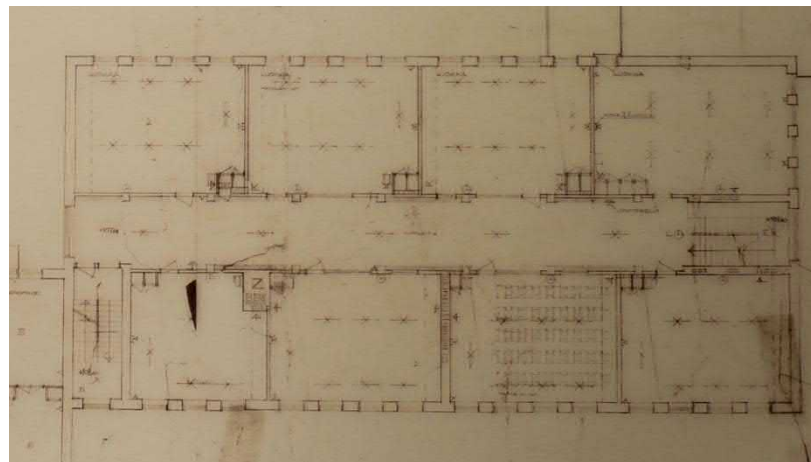
Toiseen kerrokseen sijoittui kahdeksan luokkahuonetta.

Toisen kerroksen pohjapiirros. (I matran kaupunginarkisto)

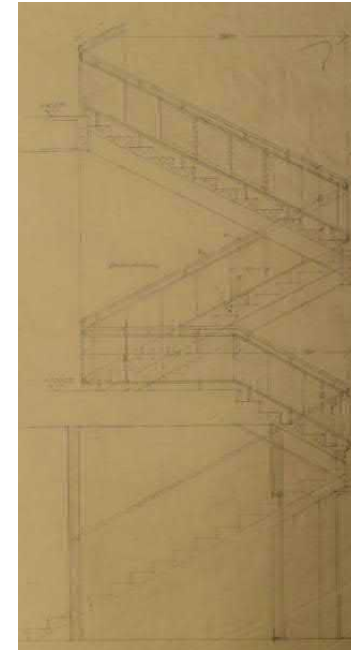
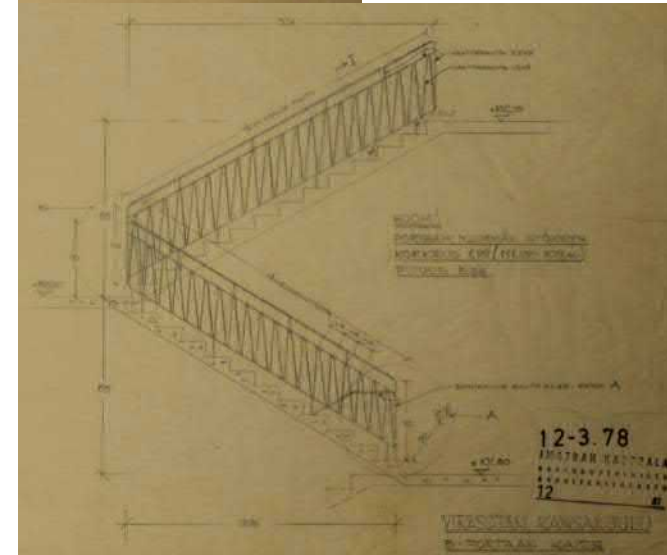
Sisäportaiden vinopinnakaiteiden käsijohteet ovat koivua. Parvekkeissa on metalliset vinopinnakaiteet.

Periaatepiirrokset E- ja B-portaiden kaiteista vuodelta 1950. (I matran kaupunginarkisto)

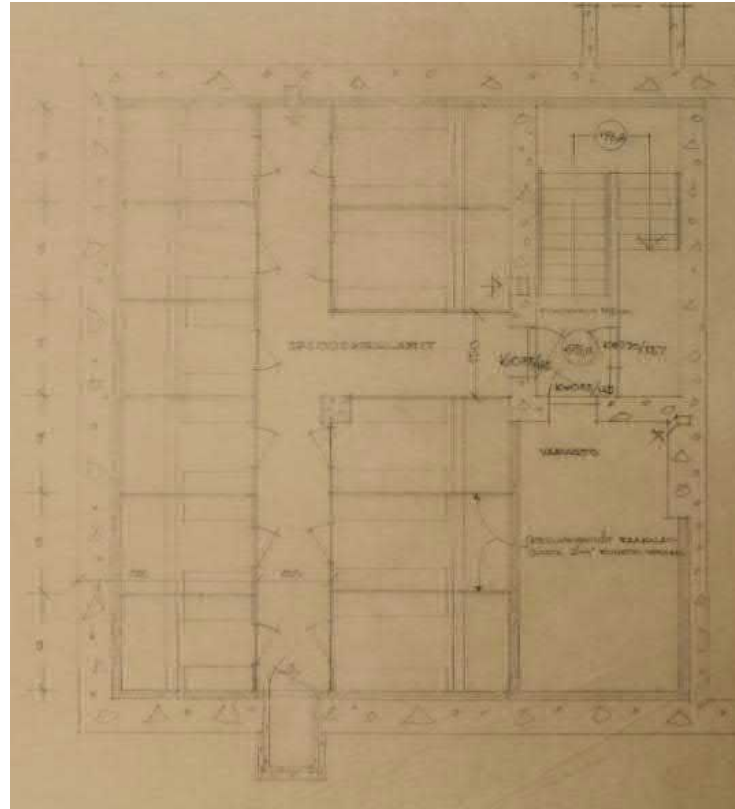
Asunto-osan kokonaisuudessaan maan alle sijoittuvaan kellarikerrokseen sijoittuivat talouskellarit ja varasto. Pohjakerrokseen sijoittui kaksi asuntoa, sauna, pesutupa, pukuhuone sekä varastotiloja. Pohjakerroksesta oli kulkuyhteys kouluosan kellarikerrokseen. Ullakolle sijoittui varastotiloja.

Asunto-osan kellarikerros. (Imatran kaupunginarkisto)

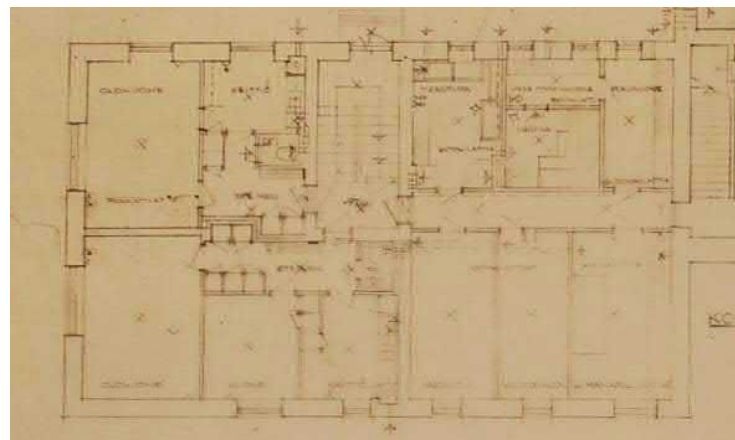
Asunto-osan pohjakerros. (Imatran kaupunginarkisto)

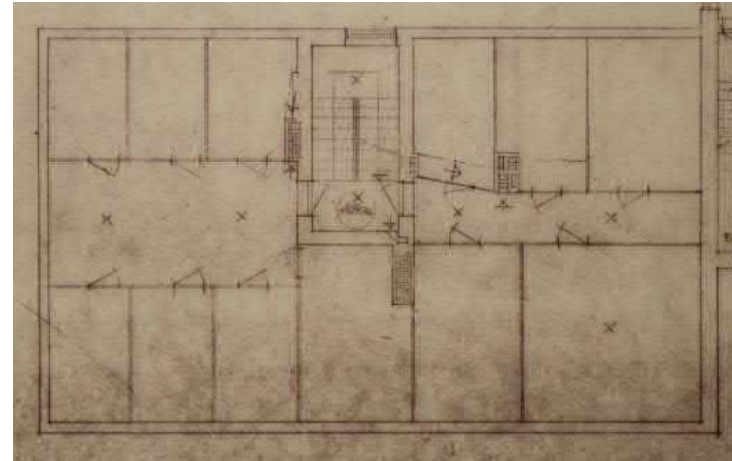
Asunto-osan ullakko. (Imatran kaupunginarkisto)

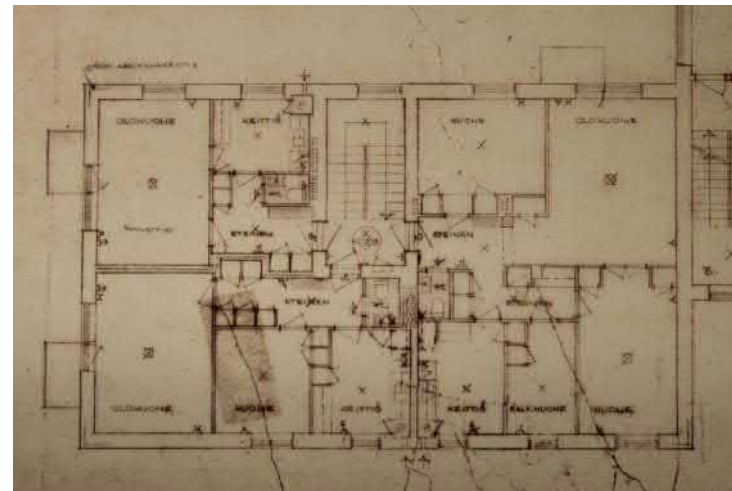
Asunto-osan I, II ja III:n kerroksien pohjaratkaisut ovat identtiset. Molempiin kerrokseen sijoittui kolme asuntoa, joista kaksi oli pienempää ja yksi suurempi. Pienimmässä asunnossa oli keittiön lisäksi yksi huone. Toiseksi suurimmassa asunnossa oli keittiön lisäksi kaksi huonetta ja suurimmassa palvelijan huone sekä kolme huonetta. Piirustusten mukaan asunnoissa oli lautalattiat.

Asunto-osan toisen kerroksen pohjapiirros. (Imatran kaupunginarkisto)

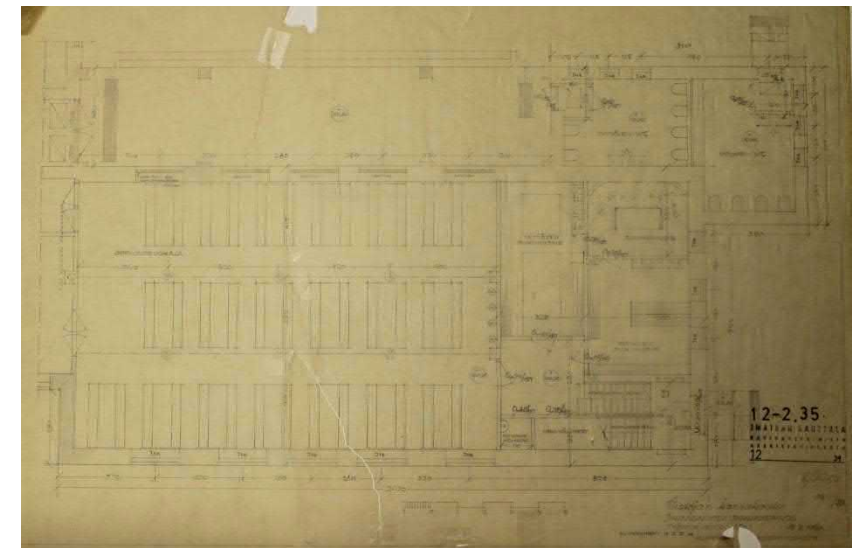
Juhlasaliosan pohjakerrokseen sijoittui suuri oppilasruokala. Ruokalasta avautuivat lasitiili-ikkunat etupihan puolelle. Rakennusosan länsipäättyyn sijoittuivat tyttöjen ja poikien wc-tilat, joihin oli kulku etupihan puolelta sekä tyttöjen ja poikien pukuhuoneet ja yhteinen suihkuhuone, jonne oli kulku rakennuksen länsipäädystä. Juhlasaliosan ensimmäinen ja toinen kerros olivat juhlasalin tiloja. Pohjakerroksessa oli ruokala.

Juhlasali-osan pohjakerros. (Imatran kaupunginarkisto)

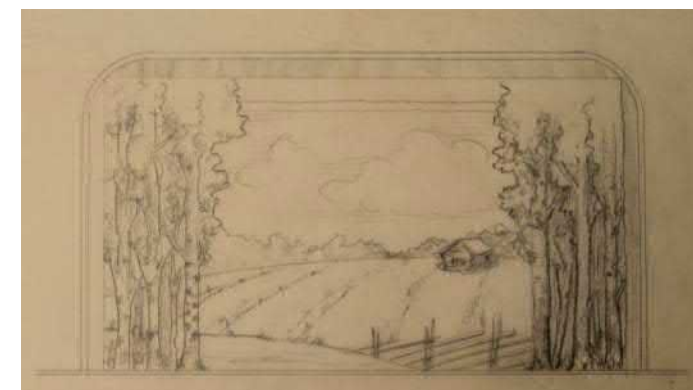
Juhlasalin näyttämökankaan piirustus vuodelta 1950. (Imatran kaupunginarkisto)

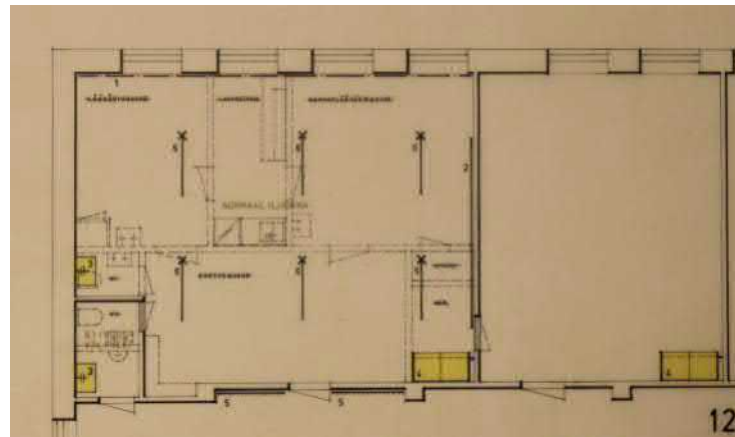
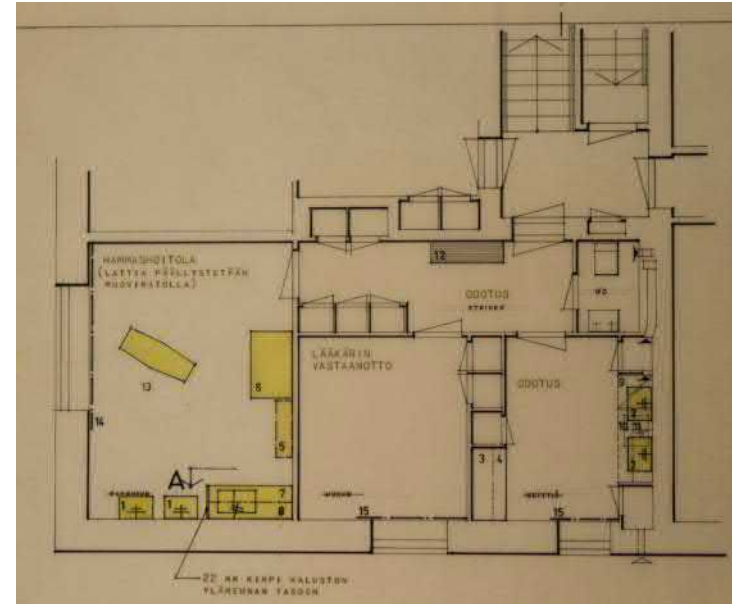
Vuosien 1970 ja 1971 aikana muutettiin rakennuksen kouluosan ensimmäisen kerroksen hammaslääkärin ja koululääkärin huoneet odotustiloineen normaaliluokaksi. Hammashoitola sijoitettiin entisen talonmiehen asuntoon. Hammashoitolan piirustusten mukaan alkuperäinen laualattia päällystettiin muovimatolla.

Uuden hammashoitolan ja lääkärin vastaanoton tilat. (Imatran kaupunginarkisto)

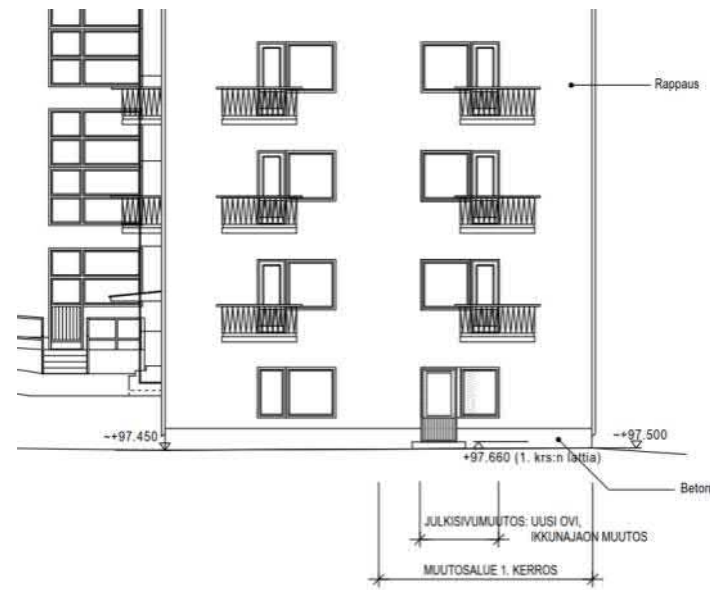
Vuonna 1998 saatiin lupa muutostöille vaikeasti vammaisten opetustilan sijoittamiselle asuntosiiven pohjakerroksen pätyyn. Huonejako pysyi ennallaan. Muutostyön yhteydessä rakennettiin myös uusi ulko-ovi.

[Julkisivupiirros. \(Imatran kaupunginarkisto\)](#)

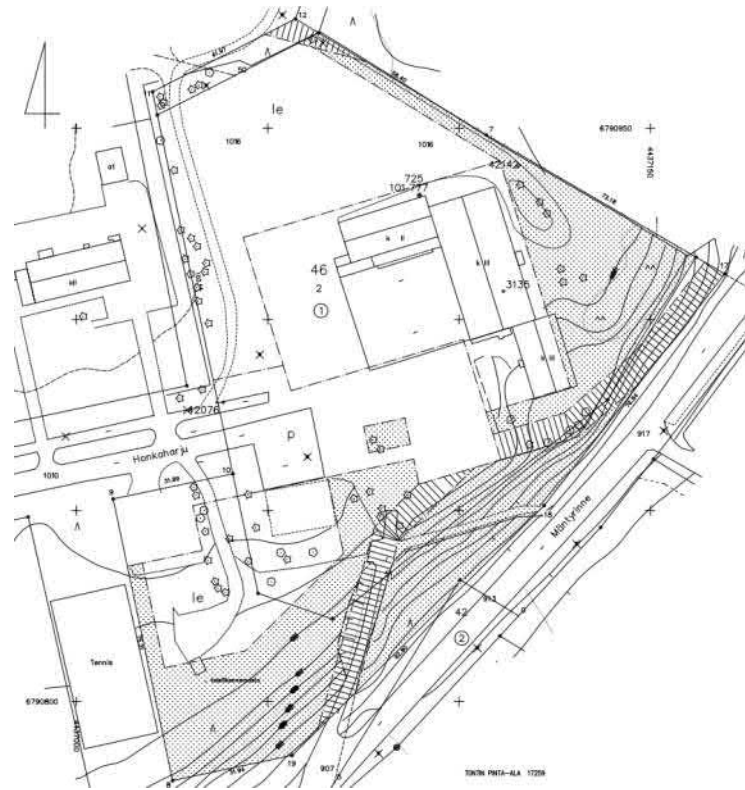
Asemapiirros vuodelta 2008. (Imatran kaupunki)

Koulurakennusta ympäröi pohjois-, länsi- ja eteläpuolella laajat hiekkakentät, jotka ovat toimineet peli- ja pysäköintialueina. Takapihalle sijoittuu viheralueita sekä varastorakennus. Tontin länsipuolelle sijoittuu kaksikerroksinen asuinrakennus 50-luvulta sekä hoiva- ja palvelukeskusrakennus. Etelässä/kaakossa tontti rajautuu Mäntyrinteen tiealueeseen ja pohjoisessa/koillisessa jäähalliin. Pohjoispuolelle sijoittuu pientaloasusta. Kouluikäisestä toiminnasta ei pihassa ole jäljellä leikkivälineitä.

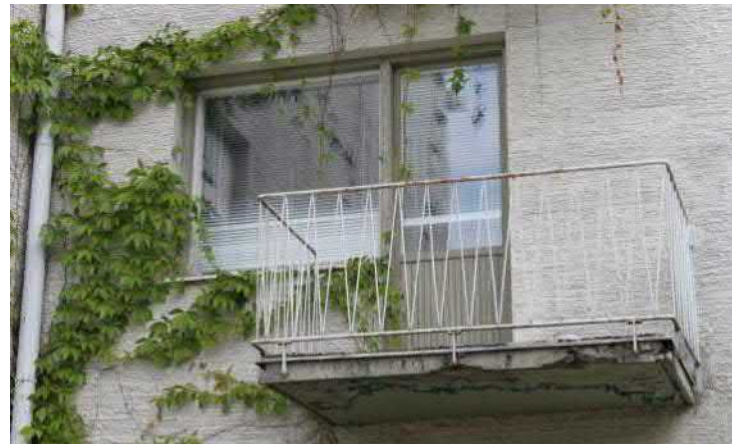
Asunto-osan parvekkeita koristavat alkuperäiset metalliset kai- teet.

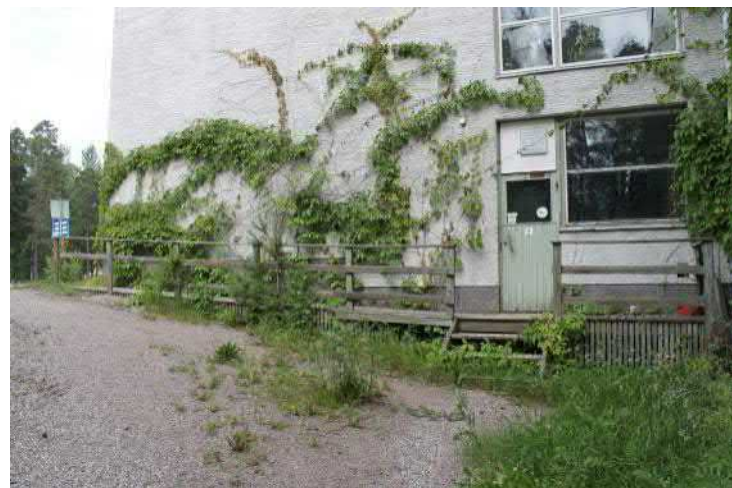
Luiska rakennettiin vuonna 1984.

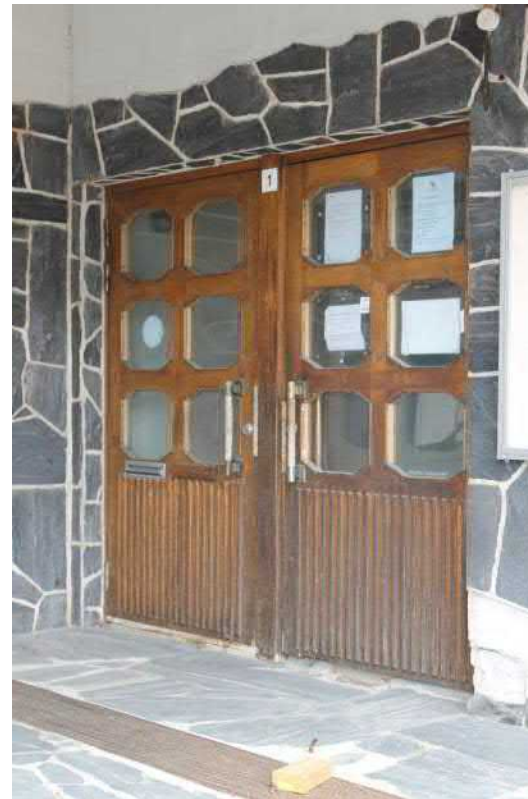
Pääsisäänkäynnin alkuperäiset ovet ja aikakaudelle tyypillistä liuskekivetystä.

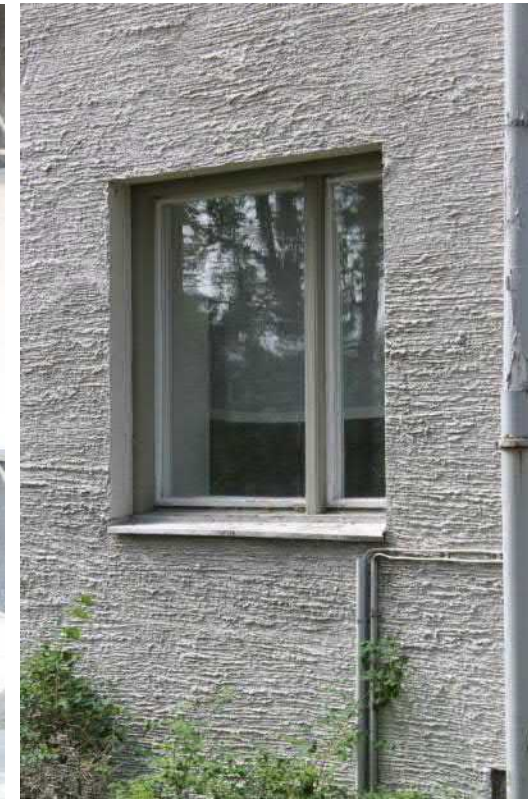
Asunto-osassa on alkuperäiset ikkunat.

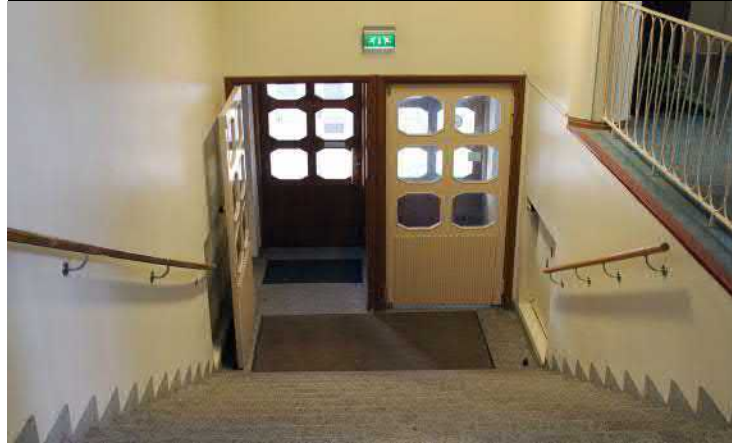
Pääovista saavutaan tuulikaappiin ja tämä jälkeen nouseaan portaat ylös pääaulaan. Tuulikaapissa on alkuperäiset puiset pariovet ja messinkiset ottimet. Aulasta johtaa pääporrashuone toiseen kerrokseen. Pääporrashuoneen metallikaitteissa on puujohteet. Portaat ovat mosaiikkibetonia.

Pääsisäänkäynti.

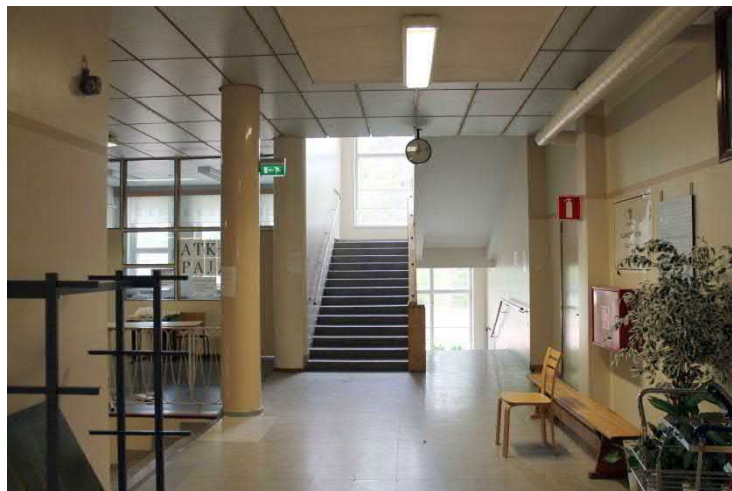
Ensimmäisen kerroksen aulatila ja pääporras.

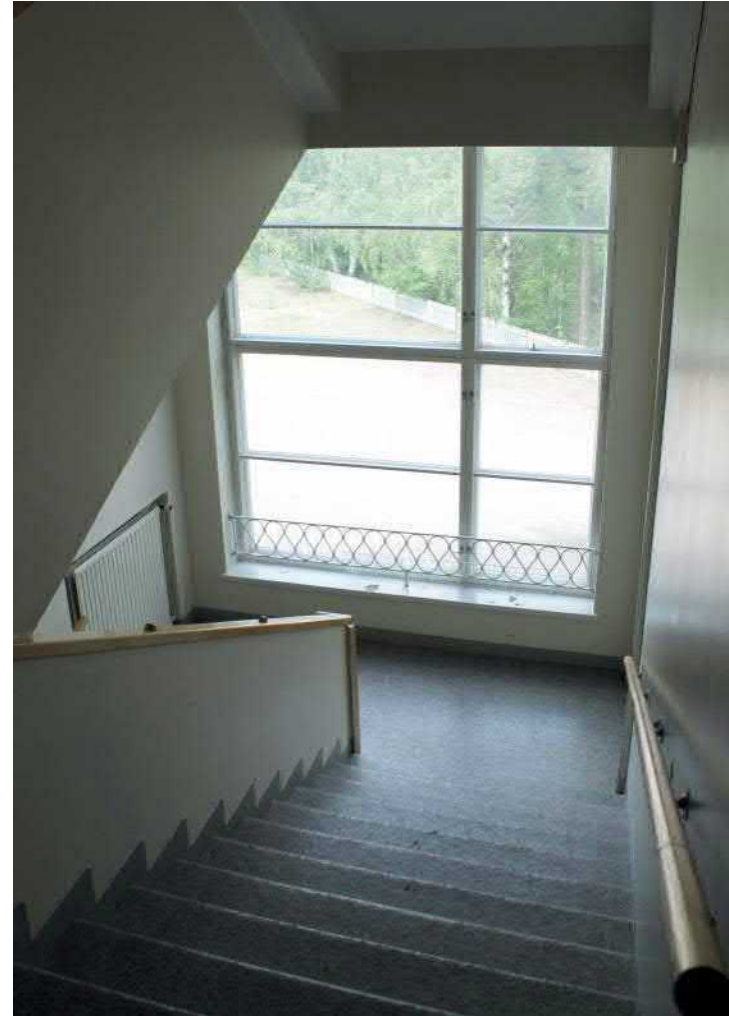
Pääporras.

Pääportaikkoa lukuun ottamatta rakennuksen muita porrashuoneita koristavat alkuperäiset metalliset vinopinnakaitteet. Väriytykseltään kaitteet ovat erilaiset. Portaat ovat mosaiikkibetonia.

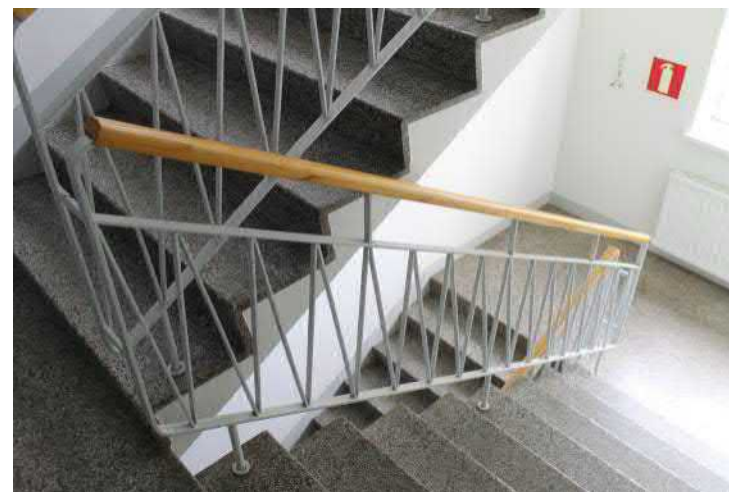
Asunto-osan porrashuone.

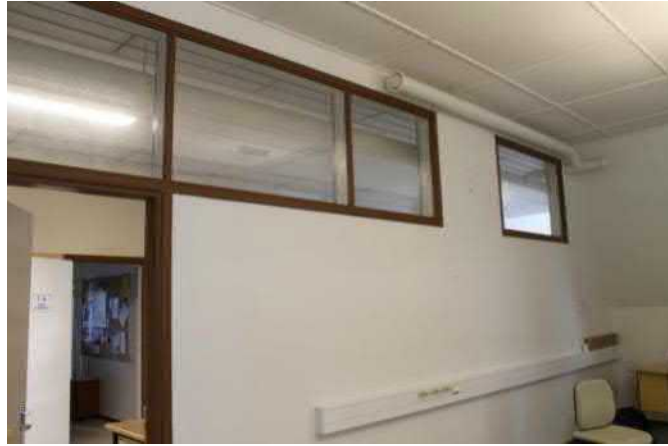
Luokkahuoneista avautuu ikkunat oppilaskäytävään.

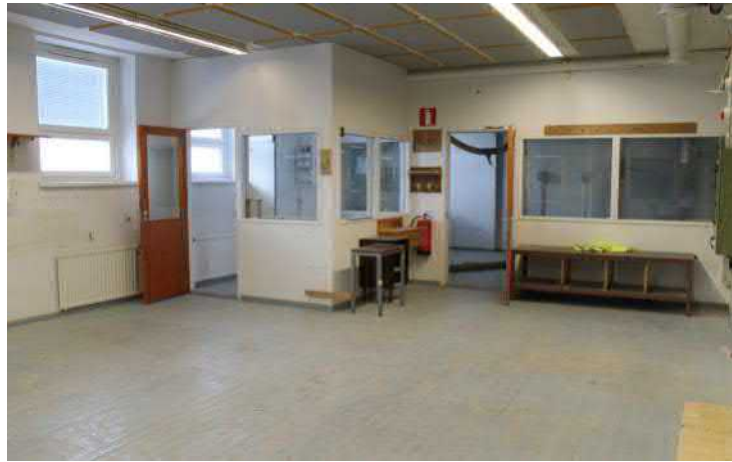
Alkuperäisiä luokkahuoneita rakennuksessa on ainoastaan kolme ja ne sijoittuvat kouluosan ensimmäiseen kerrokseen. Myös kouluosan pohjakerroksen puutyöluokka on alkuperäisellä paikallaan. Luokkahuoneiden pintamateriaalit ovat kaikki uusittuja lukuun ottamatta puutyöluokan puulattiaa. Alkuperäistä sisustusta ovat vanhat ovien karmit sekä seinäkaapit.

Kellarikerroksen puutyöluokka.

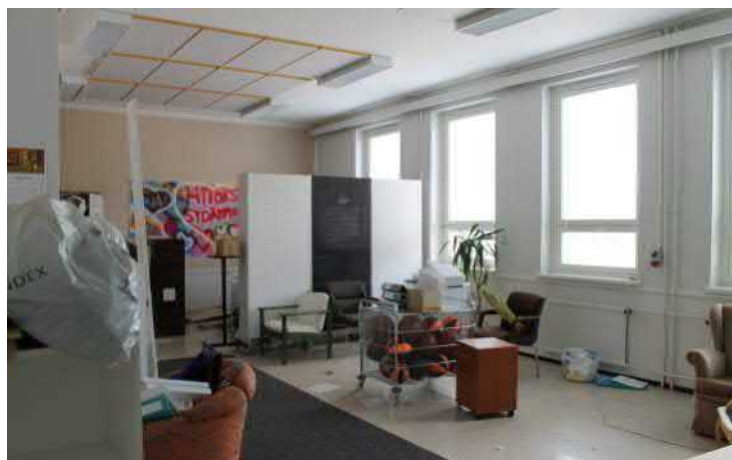
Ensimmäisen kerroksen alkuperäistä luokkatilaa.

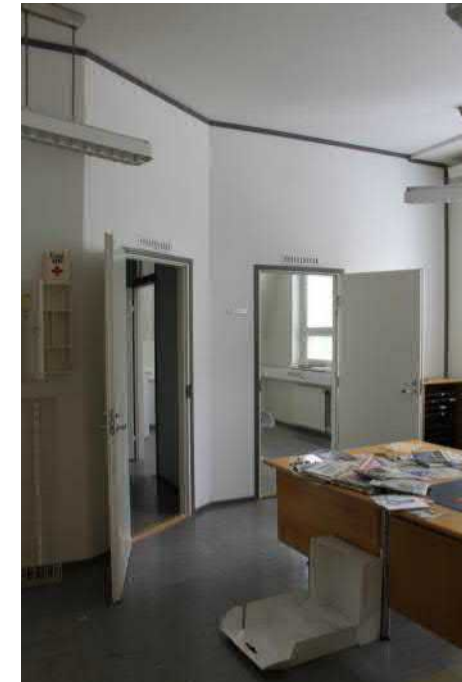
Kolmannen kerroksen on luokkahuoneiden paikalle rakennettu toimistotiloja.

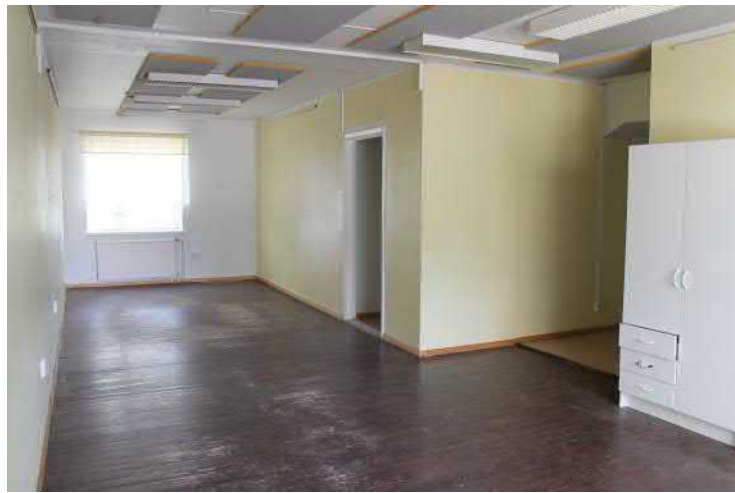
Asunto-osan ensimmäisen kerroksen entisessä tekstiilityötilassa on vanha puulattia.

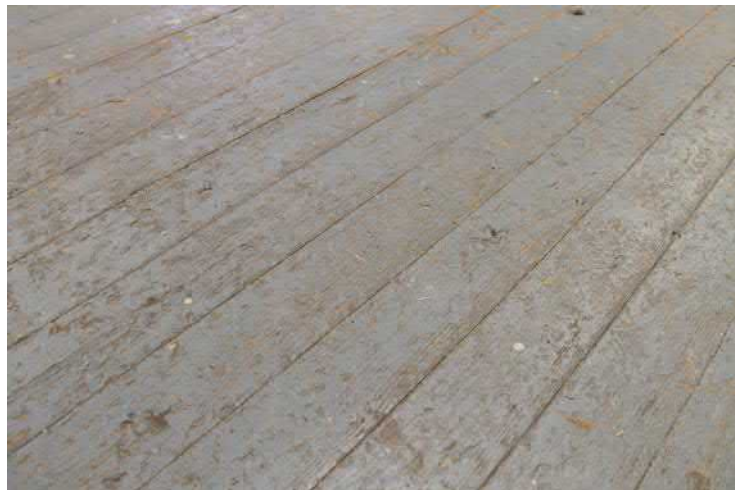
Puutyöluokan alkuperäinen puulattia.

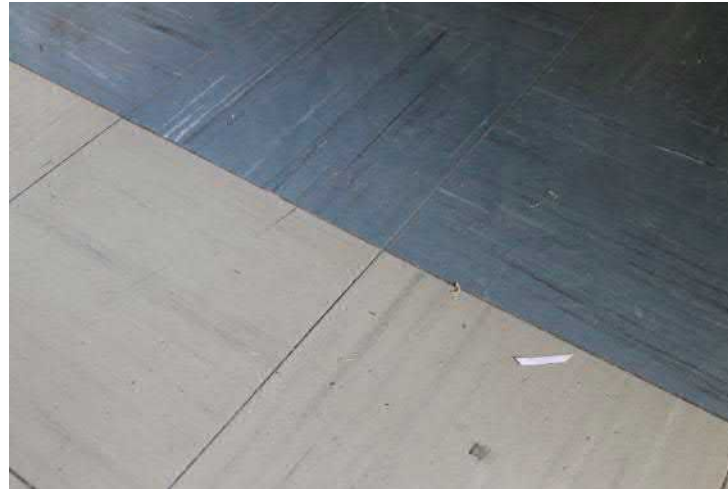
Kouluosan aula-tilojen lattiamateriaalina on Hovi-laattaa.

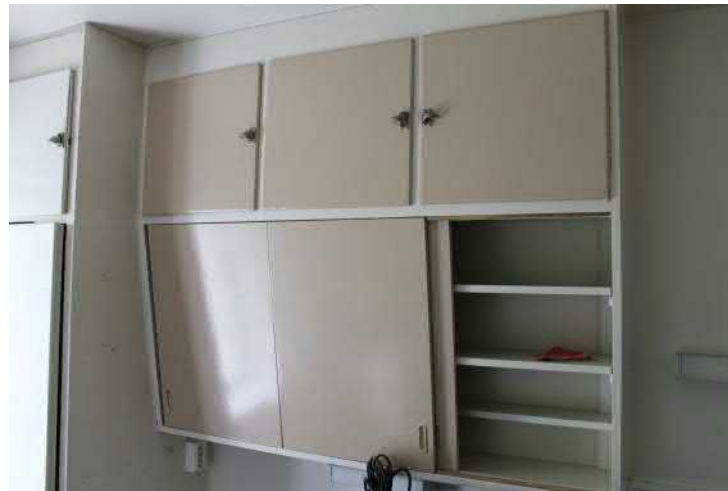
Alkuperäisiä vaneri-ovisia keittiökallusteita asunto-osassa.

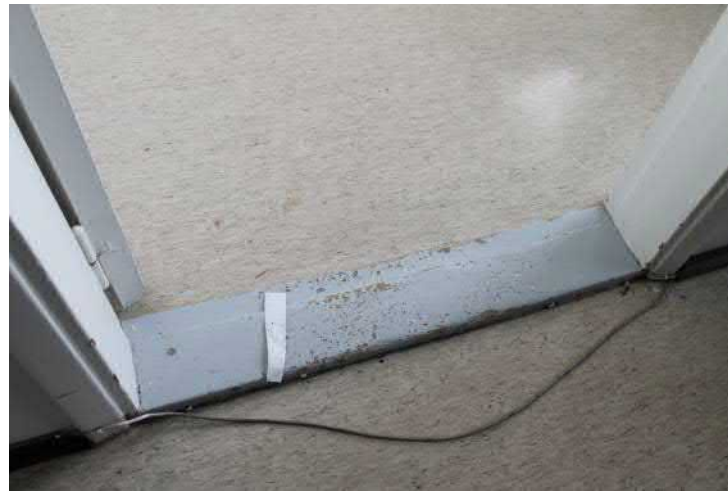
Kouluosan ensimmäisen kerroksen alkuperäinen ovenkarmi.

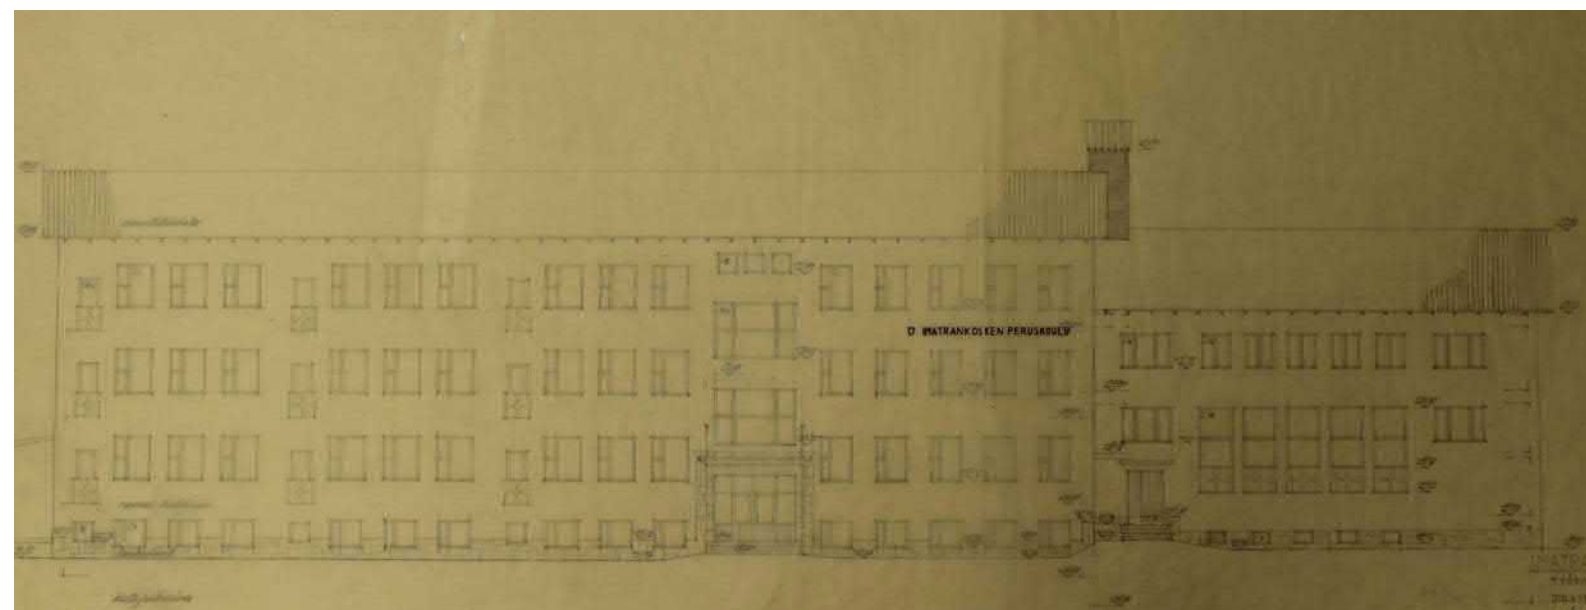
Rakennuksen julkisivupiirros itään vuodelta 1952.
(Imatran kaupunginarkisto)

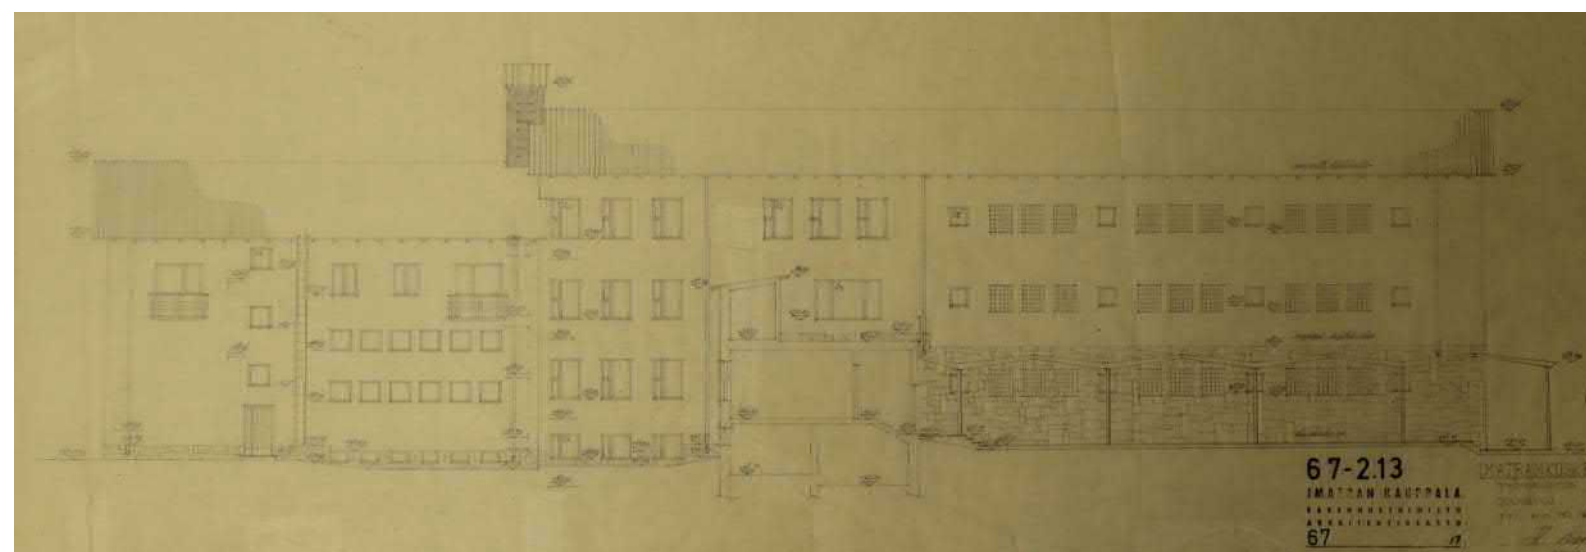
Rakennuksen julkisivupiirros länteen vuodelta 1952.
Piirroksessa ei näy juhlasalin osa siinä muodossa missä se rakennettiin. (Imatran kaupunginarkisto)

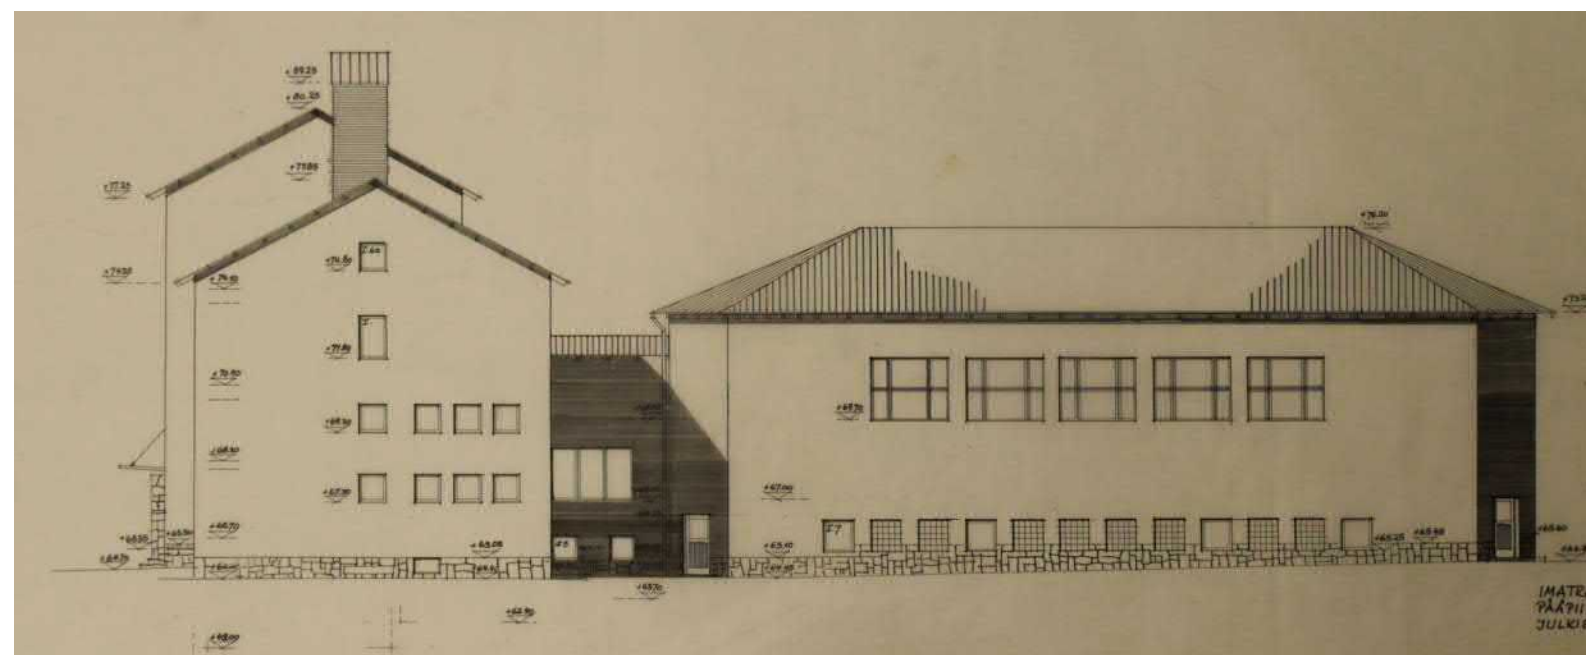
Rakennuksen julkisivupiirros pohjoiseen vuodelta 1962.
(Imatran kaupunginarkisto)

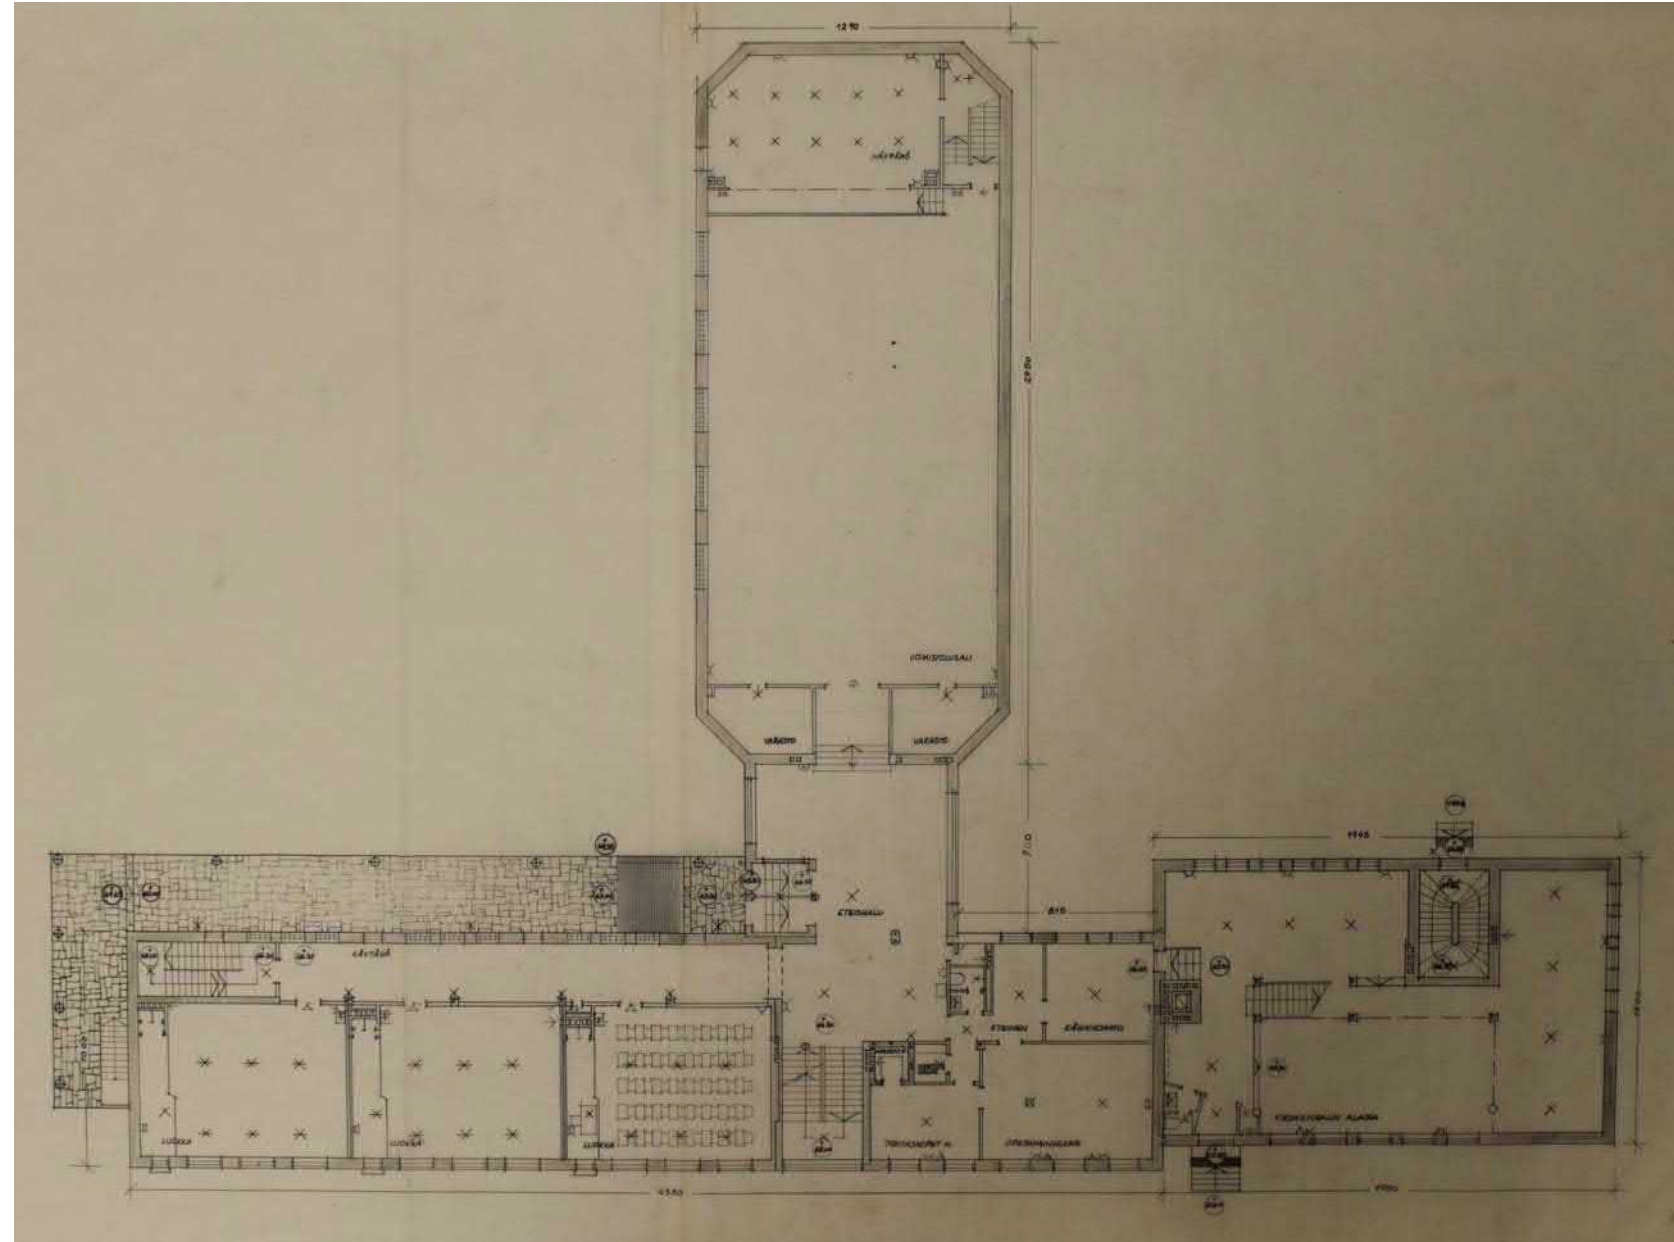
Koulurakennuksen pohjaratkaisu perustuu t – kirjaimen muotoiseen malliin, jossa asunto-osa sijoittuu rakennuksen pohjoissiipeen, koulu-osa eteläsiipeen ja voimistelusalilänsisiipeen.

Koulurakennuksen ensimmäiseen kerrokseen saavutaan eteläsiiven ja länsisiiven kulmassa olevan pääsisäänkäynnin kautta. Eteishallin kautta on kulkuyhteys länsisiivessä sijaitsevaan juhlasaliin sekä pitkään ja kapeaan oppilaskäytävään. Käytävältä avautuvat lasitiili-ikkunat etelään pihan puolelle. Toiselle puolelle sijoittuu kolme luokkahuonetta. Opettajien huoneet sijoittuivat eteishallin yhteyteen. Kerroksen pohjoissiipeen sijoittui kirjastosali, joka on osittain avonainen toiseen kerrokseen.

Ylhäällä pohjapiirros vuodelta 1962. (Imatran kaupunginarkisto)

Koulurakennuksen ensimmäiset pohjapiirrokset löytyvät vuodelta 1962.

Kirjastosalin ja kirjastosalin yläosan sekä I-, II- ja III-kerroksien käytävien lattiamateriaalina on piirustusten mukaan ollut kumimarmori. Piirustusten mukaan luokkahuoneiden lattiamateriaalina on ollut korkkimatto. I-kerroksen luokissa matto on ollut ruskeaa, II-kerroksen luokissa harmaat ja III-kerroksen luokissa vihreää.

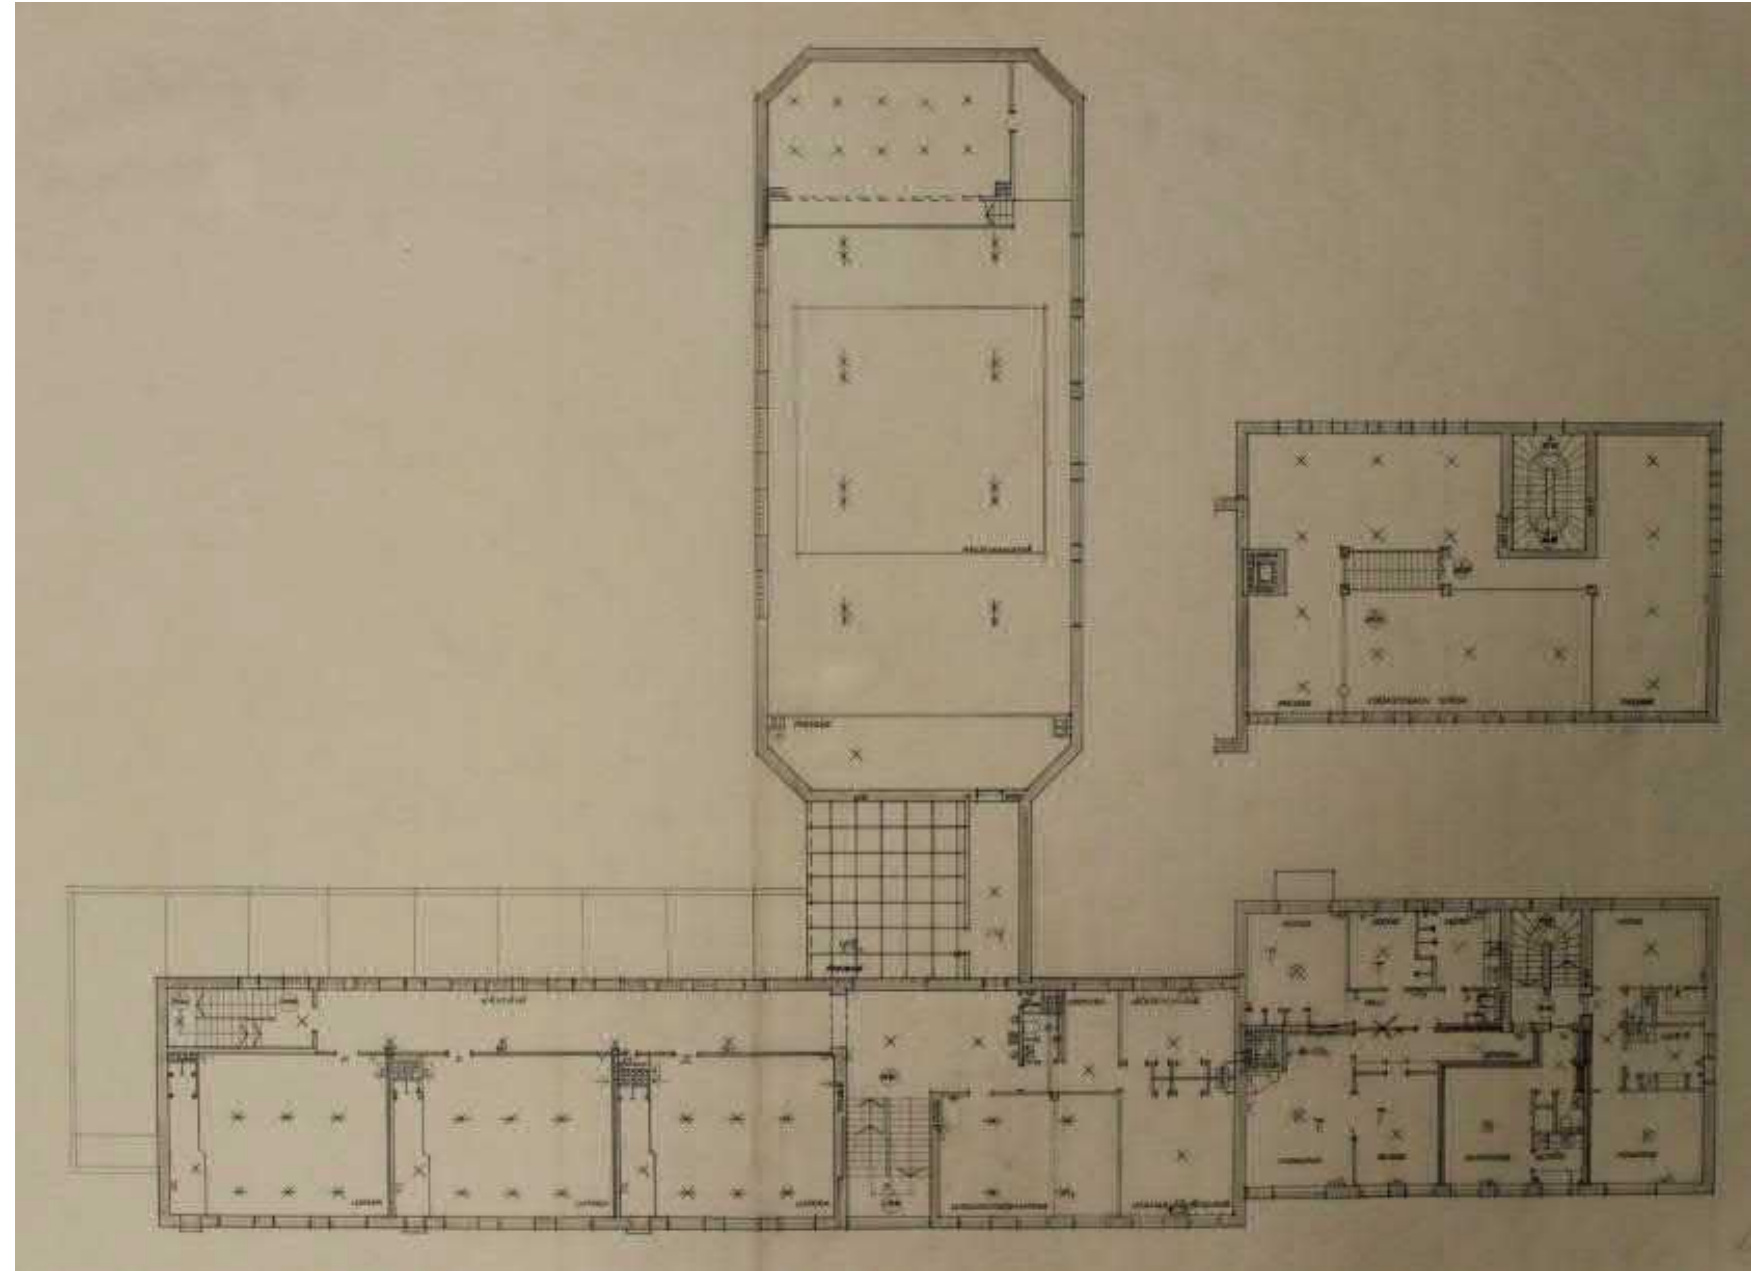
Rakennuksen toiseen kerrokseen oppilaskäytävän varrelle sijoittuu ensimmäisen kerroksen tapaan kolme luokkahuonetta. Käytävän toiseen päähän sijoittuivat lääkärin ja hammaslääkärin huoneet sekä luonnontieteiden luokka. Kerroksen pohjoisosaan sijoittui kolme asuntoa, joihin kuljettiin oman porrashuoneen kautta.

Toisen kerroksen kouluosaa ja juhlasalia yhdisti käytävä, joka johti voimistelusalin parvekkeelle.

Ylhäällä toisen kerroksen pohjapiirros. (Imatran kaupunginarkisto)
