IMATRAN KAUPUNKI
KAUKOPÄÄN, IMATRANKOSKEN JA TAINIONKOSKEN
KOULURAKENNUSTEN SEKÄ KUMPPANUUSTALON
RAKENNUSHISTORIAALLINEN SELVITYS

Päivämäärä 31/08/2016
Laatija Niina Ahlfors, Tiina Heikkilä
Tarkastaja Annu Tulonen
Kuvaus Raportti

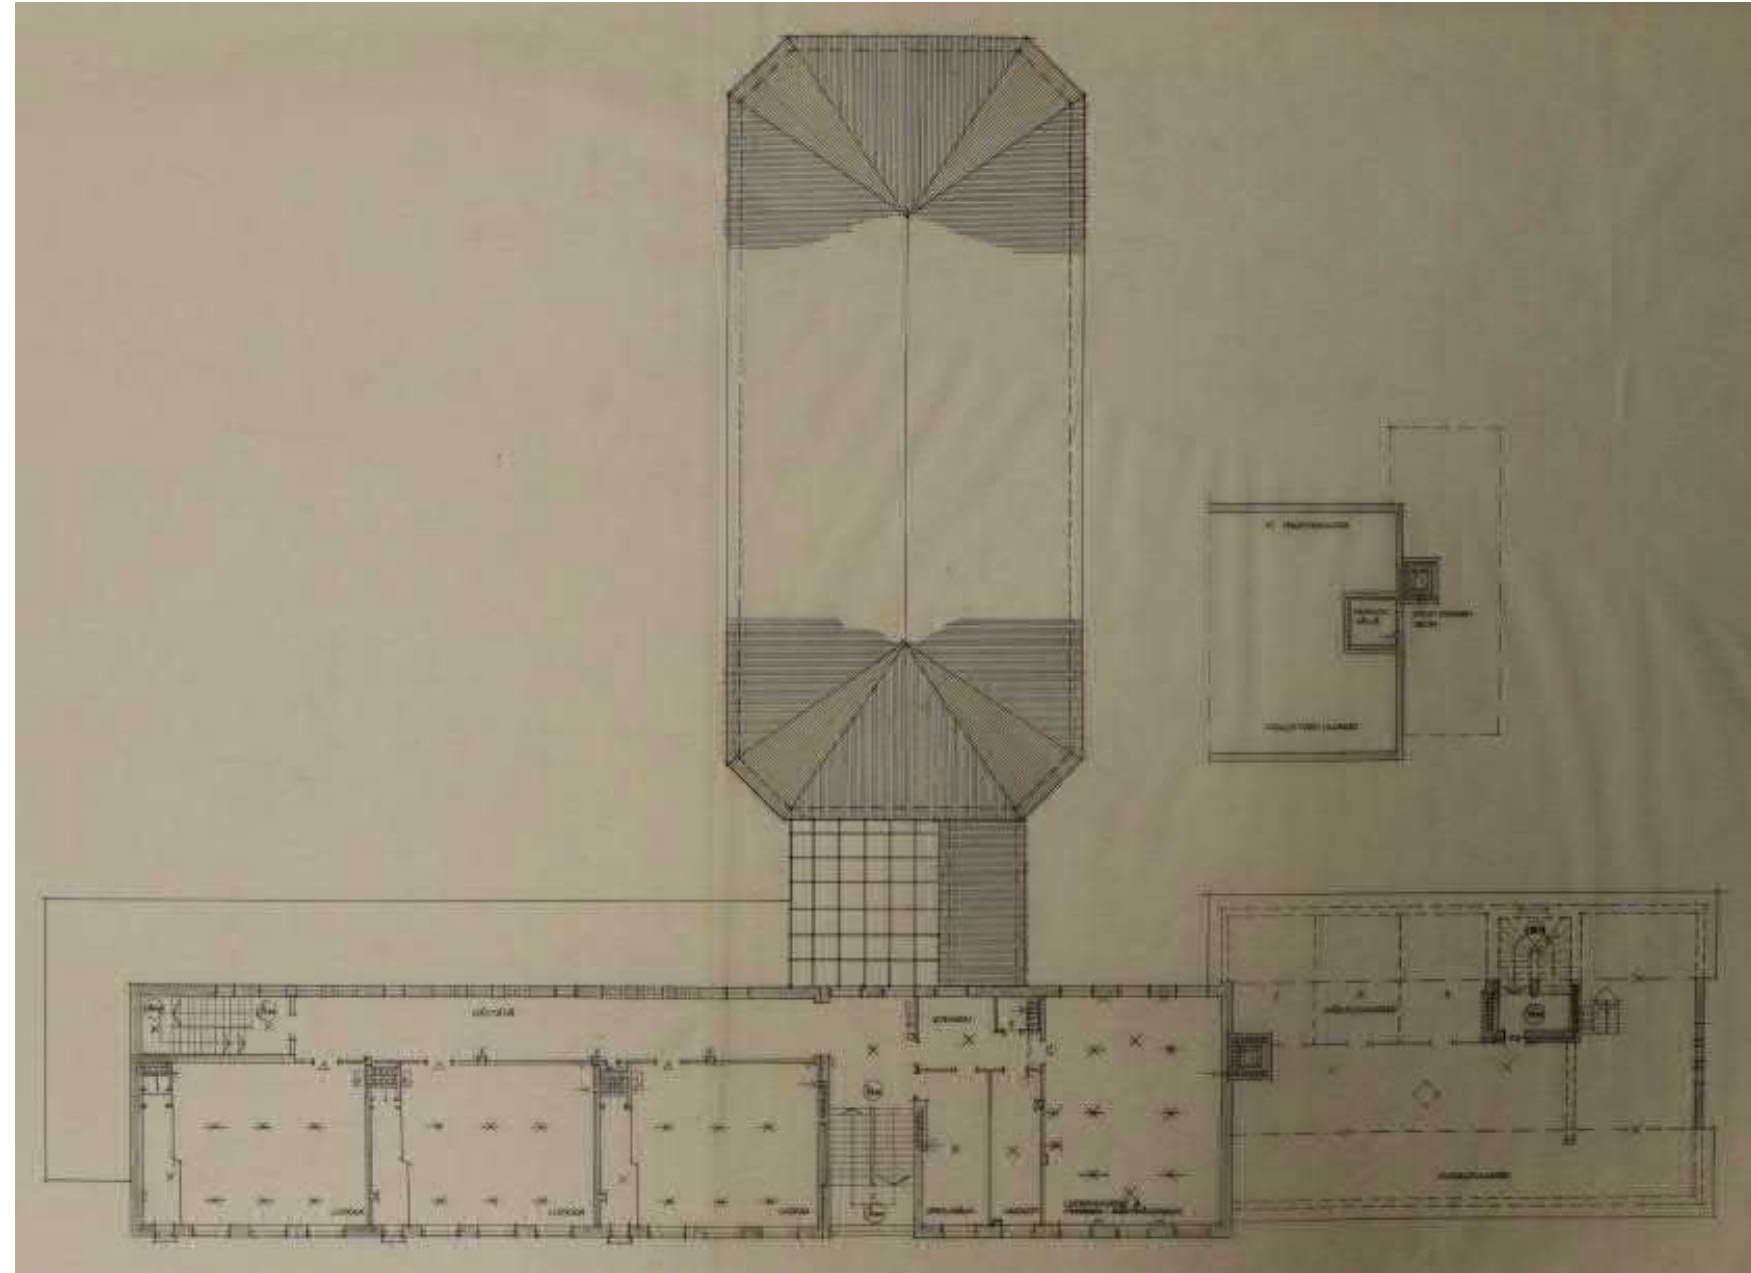
Kolmanteen kerrokseen sijoittuu pitkän käytävän varrelle kolme luokkahuonetta. Kouluosan pohjoispäättyyn sijoittuu luokkahuone sekä varastotiloja. Pohjoissiiven kolmanteen kerrokseen sijoittui kuivaus- ja säilytysullakko.

Yläkuvassa kolmannen kerroksen pohjapiirros. (Imatran kaupunginarkisto)

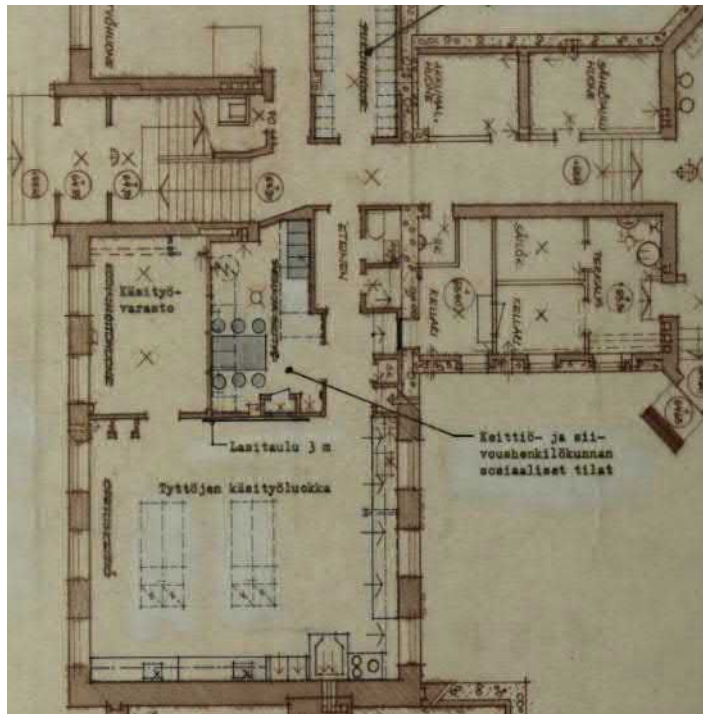
Vuonna 1962 on muutettu rakennuksen pohjakerroksessa opetuskeittiö tyttöjen käsityöluokaksi, kodinhoitohuone käsityövarastoksi, pesu- ja siivityshuone keittiö- ja siivoushenkilökunnan sosiaalitiloiksi sekä pukuhuone opetusvälinevarastoksi.

Pohjapiirros vuodelta 1968. (Imatran kaupunginarkisto)

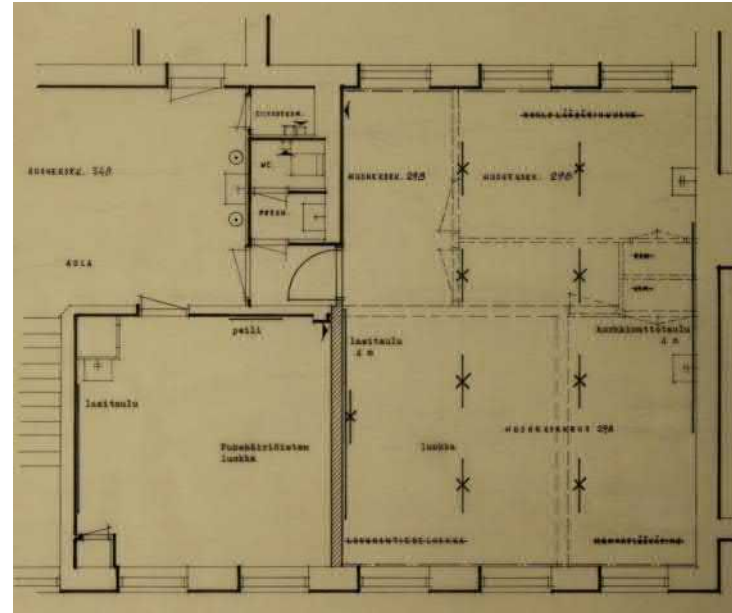
Vuonna 1969 on rakennuksen toisen kerroksessa tehty luokkatilojen muutoksia. Koululääkärin ja hammaslääkärin huoneet muutettiin puoliryhmä- ja puhelaihiöisten luokaksi.

Pohjapiirros vuodelta 1969. (Imatran kaupunginarkisto)

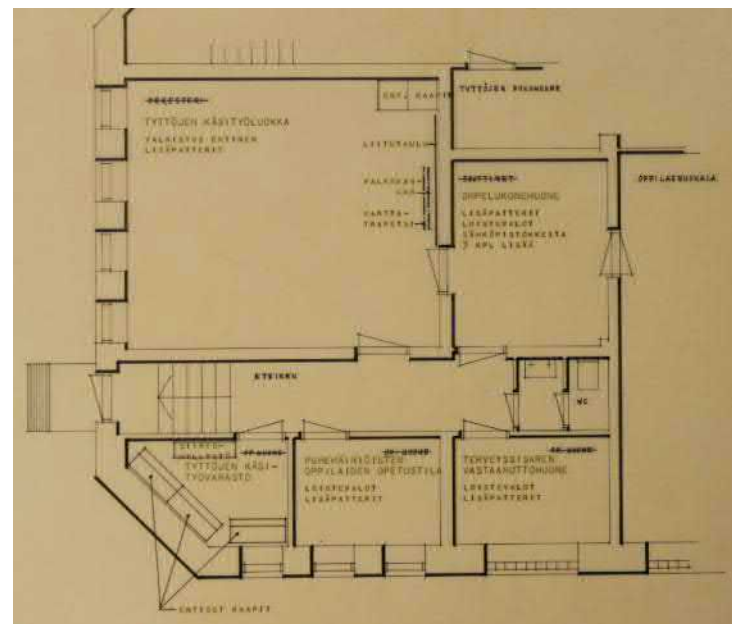
Vuonna 1971 kellarikerroksessa entisen musiikkiopiston tilat muutettiin tyttöjen käsityöluokaksi, ompelukonehuoneeksi, tyttöjen käsityövarastoksi, puhelaihiöisten oppilaiden huoneeksi sekä terveysisaren vastaanottohuoneeksi.

Kellarikerroksen pohjapiirros vuodelta 1971. (Imatran kaupunginarkisto)

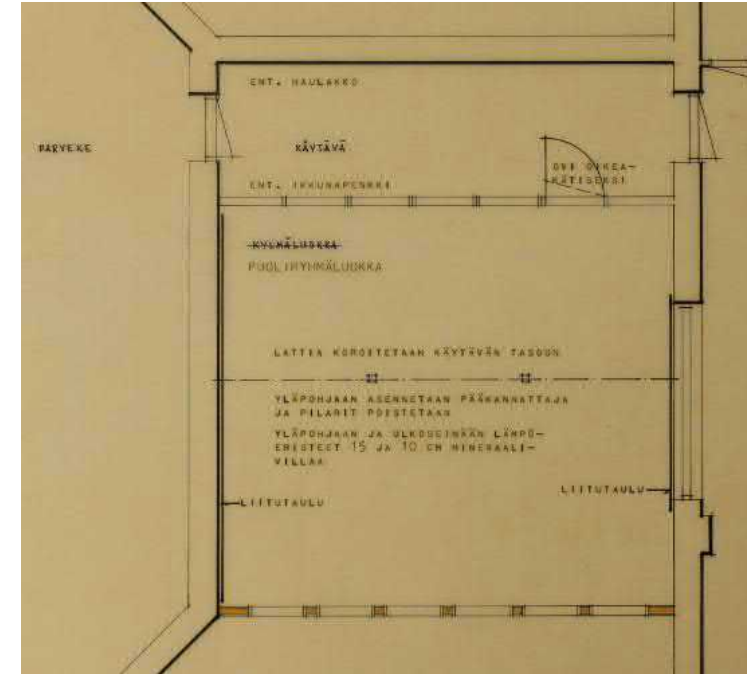
Lisäksi muutettiin toisen kerroksen kylmäluokka puoliryhmäluokaksi. Luokkahuone sijoittuu sisäpihan sisäänkäynnin yläpuolelle.

Toisen kerroksen pohjapiirros vuodelta 1971. (Imatran kaupunginarkisto)

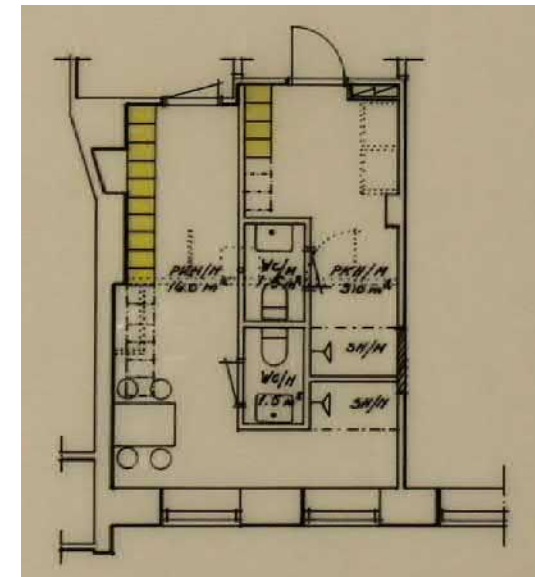
Vuonna 1975 muutettiin kellarikerroksen suihkuhuone ja pienryhmäluokka sosiaalitiloiksi.

Pohjapiirros vuodelta 1975. (Imatran kaupunginarkisto)

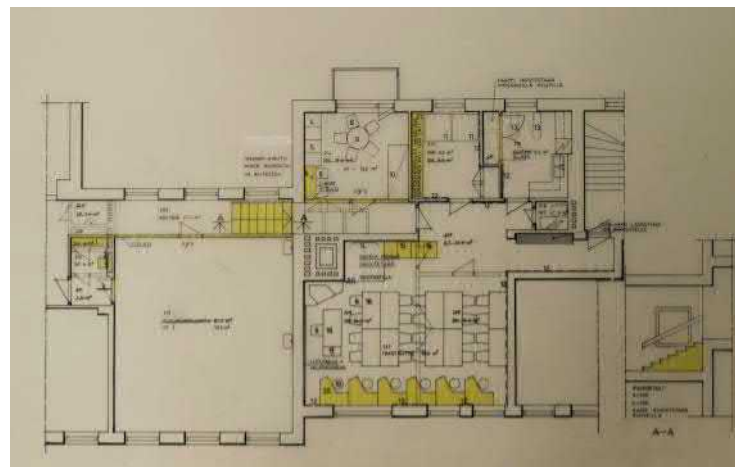
Vuonna 1979 saatiin lupa toisen kerroksen asuinhuoneiston muuttamiseksi tekstiilityön opetustiloiksi. Lisäksi puhkaistiin kulkuyhteys toisen kerroksen koulutilojen ja tekstiilityötilojen välille.

Toisen kerroksen pohjapiirros vuodelta 1979. (Imatran kaupunginarkisto)

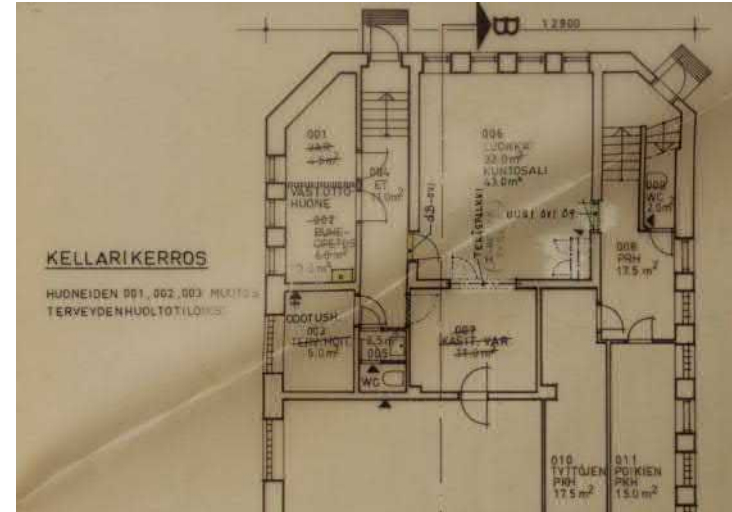
Samassa yhteydessä muutettiin kellarikerroksen huoneita terveydenhuoltotiloiksi. Tekstiilityötilat muutettiin kuntosalin tiloiksi, puhehäiriöisten oppilaiden huone vastaanottohuoneeksi ja terveyshoitajan huone odotushuoneeksi. Muutostyöt valmistuivat vuonna 1980.

Kellarikerroksen pohjapiirros vuodelta 1979. (Imatran kaupunginarkisto)

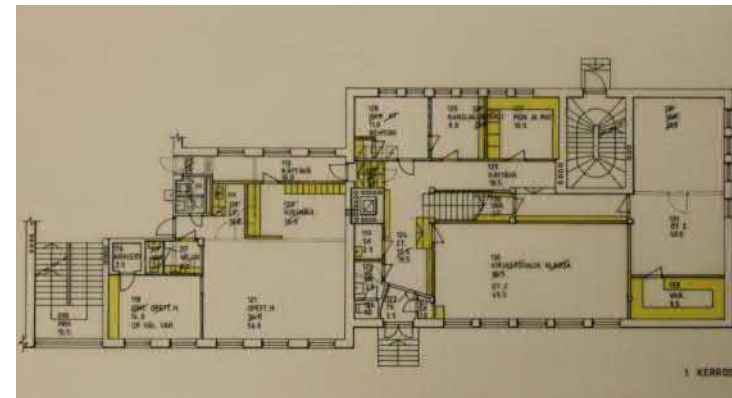
Vuonna 1983 saatiin lupa kirjaston muuttamiseksi koulun tiloiksi. Ensimmäisessä kerroksessa tehtiin useita väliseinämuutoksia. Toisessa kerroksessa uusittiin lähinnä kiinteitä kalusteita.

Ensimmäisen kerroksen pohjapiirros. (Imatran kaupunginarkisto)

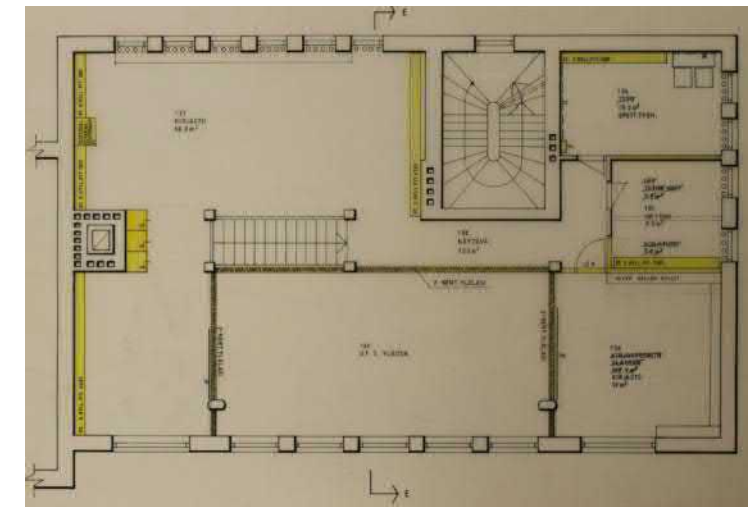
Parvikerroksen pohjapiirros vuodelta 1983. (Imatran kaupunginarkisto)

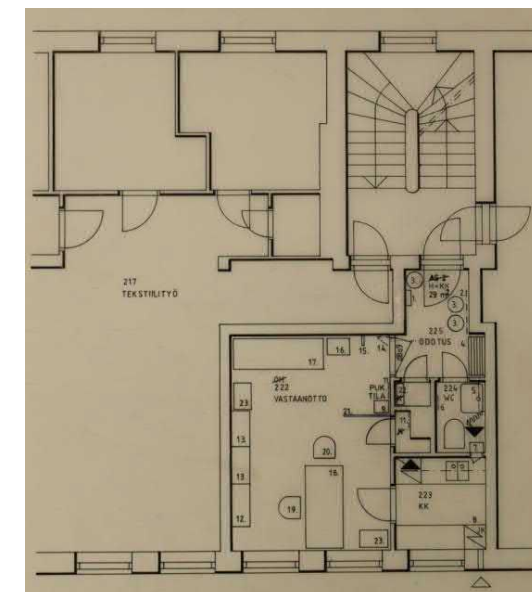
Pohjapiirros vuodelta 1984. (Imatran kaupunginarkisto)

Vuonna 1984 saatiin lupa toisen kerroksen asunnon muuttamiseksi kouluterveydenhoitajan tilaksi. Muutostyö valmistui vuonna 1985.

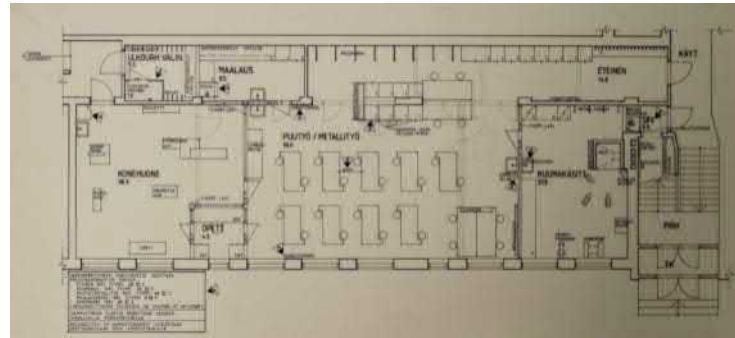
Kellarikerroksen pohjapiirros. (Imatran kaupunginarkisto)

Vuonna 1989 saatiin lupa kellarikerroksessa sijaitsevien teknisyntötilojen muutokselle. Muutostyöhön kuului muutamien väliseinien poistaminen ja uusien rakentaminen. Käytännössä koko kellarikerroksen eteläosa uudistettiin kokonaan. Työ valmistui vuonna 1993.

Muutoksia tehtiin myös kellarikerroksen pohjoisosassa, jossa kattilahuone ja polttoainetarasto muutettiin liikuntatiloiksi sekä pukeutumis- ja peseytymistilat uudistettiin. Työ valmistui vuonna 1990.

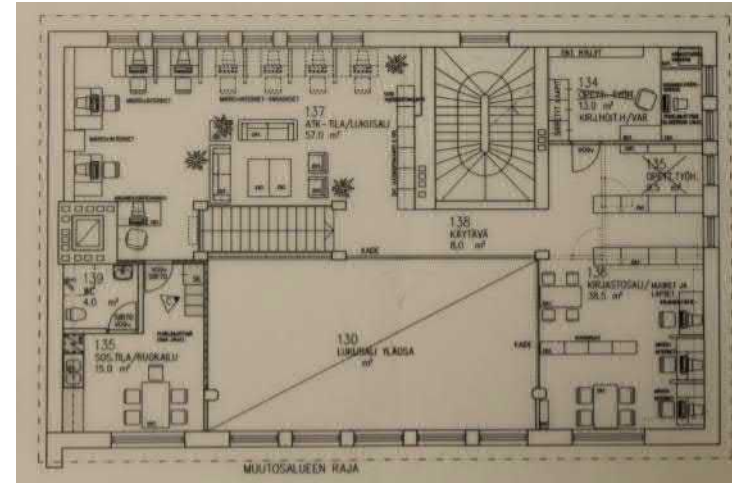
Pohjapiirros vuodelta 2000. (Imatran kaupunginarkisto)

Vuonna 2000 saatiin lupa koulun muutostöille rakennuksen ensimmäisessä ja toisessa kerroksessa. Parvikerroksessa tehtiin pieniä väliseinämuitoksia ja tilaan muodostettiin henkilökunnan taukotila, atk-tila / lukusali, kirjastonhoitajan huone sekä kirjastosali.

Ensimmäisessä kerroksessa kirjastosaliin rakennettiin luis-ka. Lisäksi tehtiin pieniä ovimuutoksia.

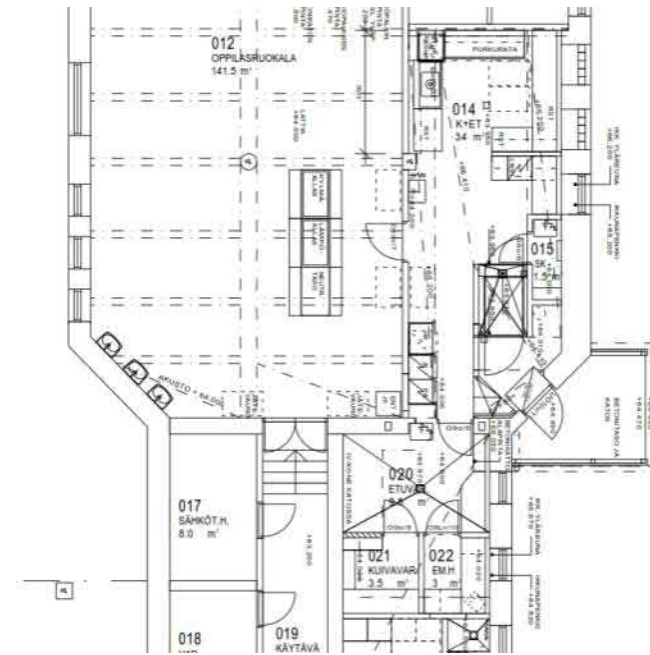
Keittiön pohjapiirros. (Imatran kaupunginarkisto)

Pohjakerroksen laitoskeittiö muutettiin jakelukeittiöksi. Keittiön sisäänkäynnin yhteyteen rakennettiin puinen katos.

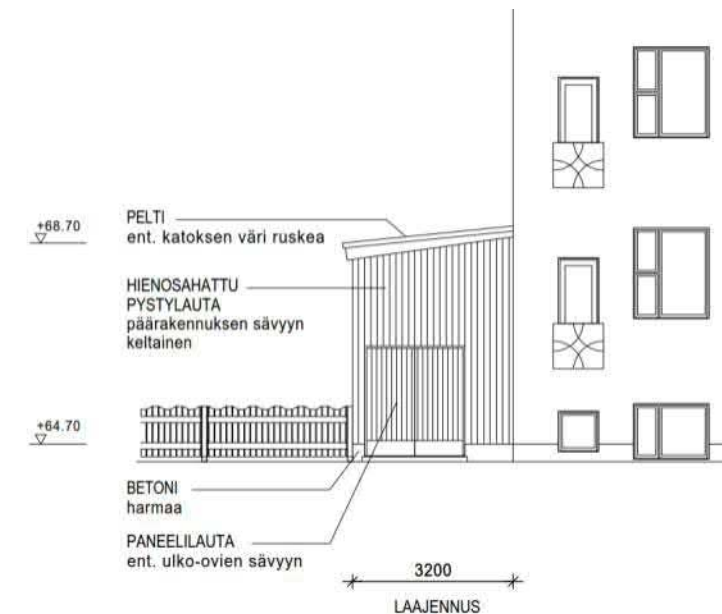
Purunpoistokopin julkisivupiirros. (Imatran kaupunginarkisto)

Vuonna 2008 saatiin lupa purunpoistokopin rakentamiseksi teknisten töiden tiloihin. Koppi rakennettiin eteläiselle julkisivulle. Kopin katemateriaalina on pelti. Julkisivumateriaalina on keltaiseksi maalattu hienosahattu pystylauta.

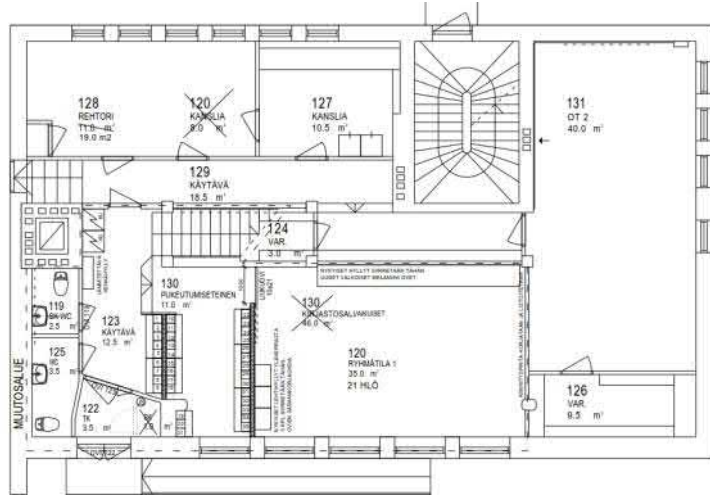
Ensimmäisen kerroksen pohjapiirros. (Imatran kaupunginarkisto)

Vuonna 2009 saatiin lupa kirjaston tilojen muutokselle esikouluksi asunto-osan ensimmäisessä ja toisessa kerroksessa. Muutostyön yhteydessä ullakolle rakennettiin ilmastointikonehuone, jonka ulosottoaukko näkyy pohjoisessa julkisivussa.

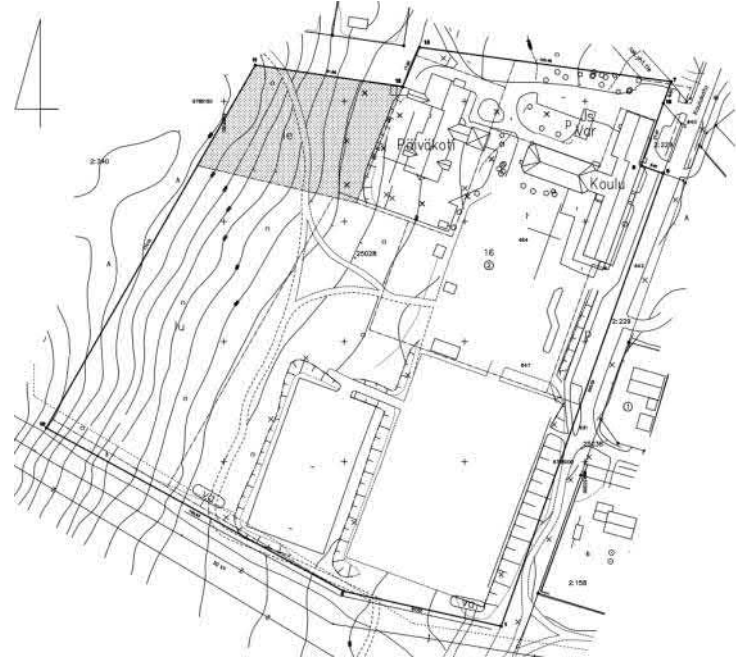
Koulutontin asemapiirros.

Koulurakennuksen kanssa samalle tontille sijoittuu sen pohjoispuolella oleva varastorakennus vuodelta 1982 sekä länsipuolella oleva päiväkotivuodelta 1987. Koulun leikkialue sijoittuu sisäpihalle ja tämän eteläpuolelle sijoittuvat hiekkakentät.

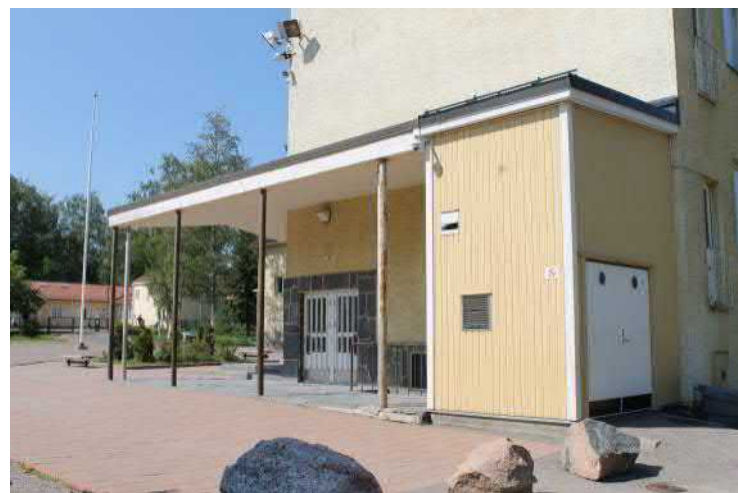
Purunpoistokoppi rakennettiin vuonna 2008. Sen julkisivumateriaalina on muusta rakennuksesta poiketen pystylautaa.

Huomattavimmat muutokset julkisivuissa ovat vuonna 1971 tehty luokkahuoneen rakentaminen juhlasaliosan ja kouluosan välille sekä purunpoistokopin rakentaminen vuonna 2008 rakennuksen eteläjulkisivuun. Sisäpihan puolelle keittiön sisäänkäynnin yhteyteen rakennettiin vuonna 2000 puurakenteinen katos.

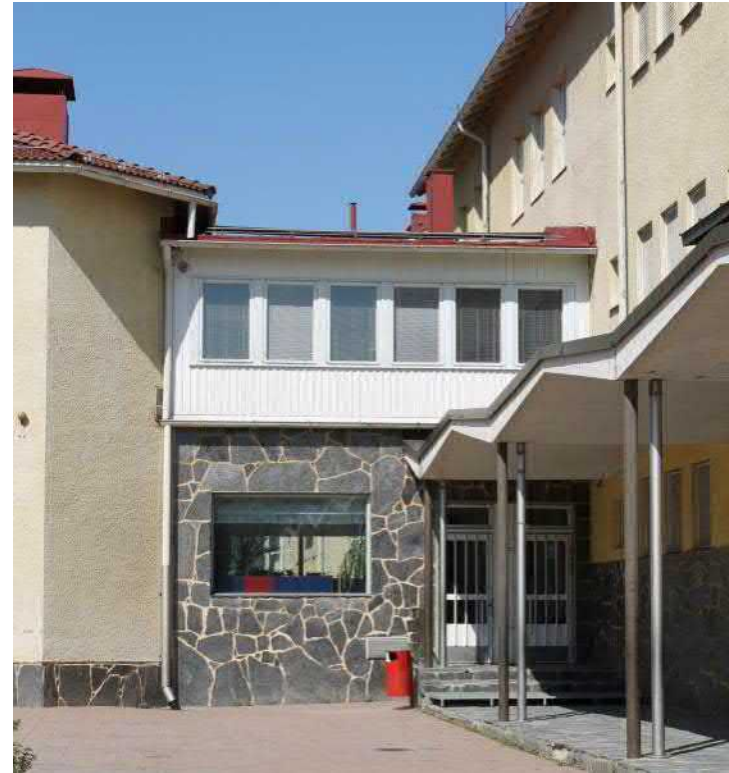
Luokkahuone rakennettiin sisääntulon yläpuolelle. Sen julkisivumateriaalina on valkoinen pystylautaa.

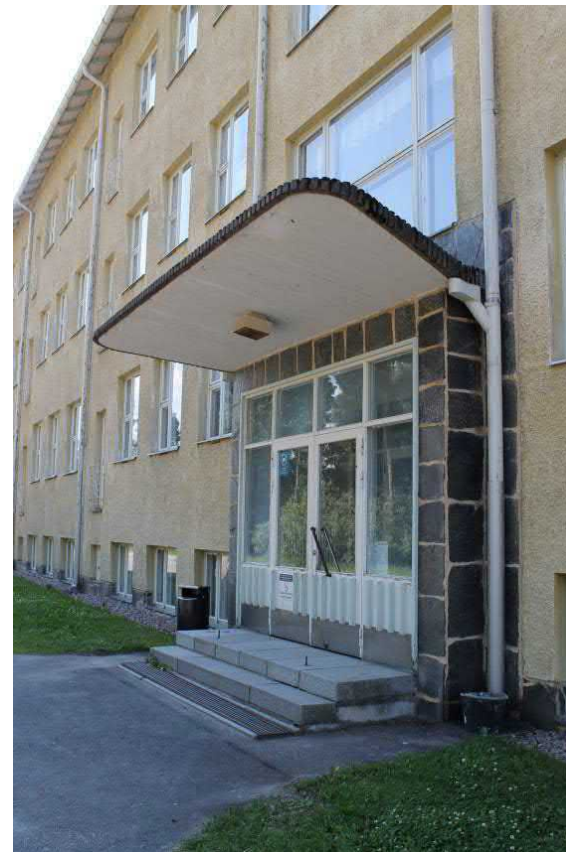
Koulukadun puoleista sisääntähtiä koristaa liuskekivireunus. Ovi on alkuperäinen, mutta katos jälkeinpäin rakennettu.

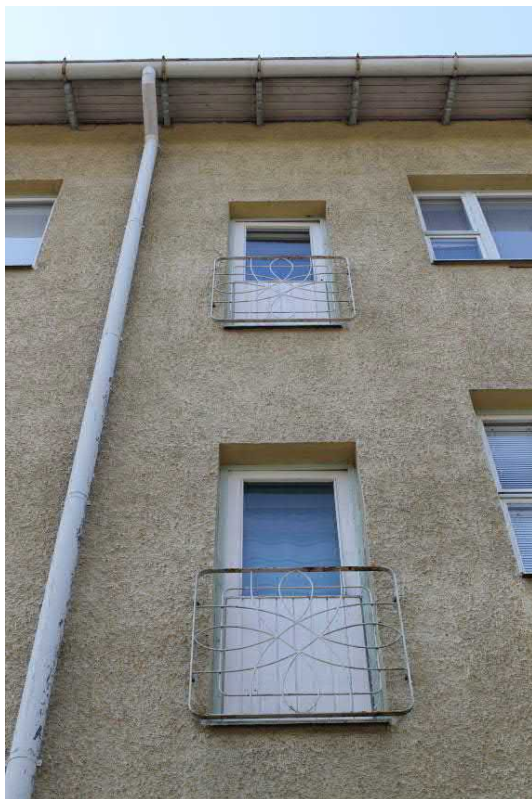
Kouluosan parvekkeita koristavat koristeelliset ja alkuperäiset metallikaiteet.

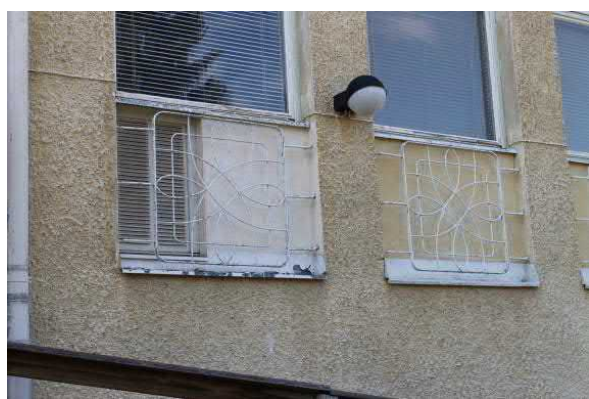
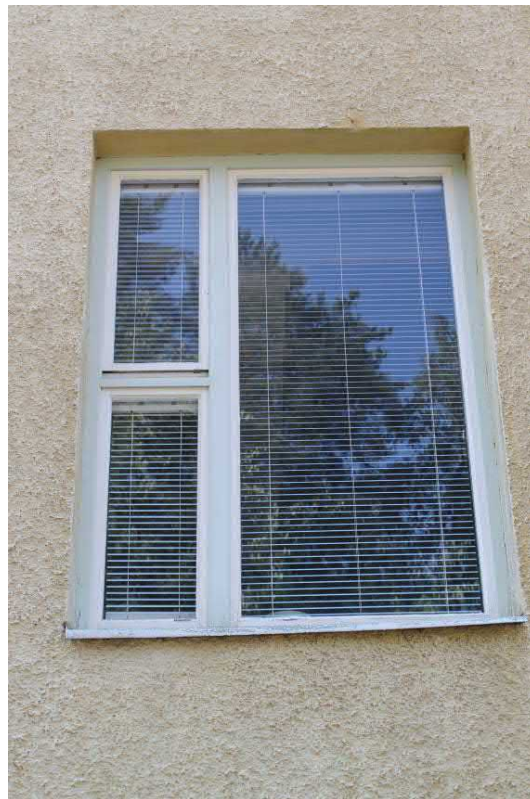
Koulurakennuksen ikkunamalleja.

Ikkunat ja ulko-ovet on oletettavasti vaihdettu. Ulko-ovet on valkoiseksi maalattuja ja niissä on mintun vihreitä tai vaaleansinisiä pystykoristeita. Ikkunapuitteet ovat valkoiset ja niissä on mintunvihreät listat. Mintunvihreä väri toistuu myös avoräystäällä näkyviin jäävissä kattoruoteissa, joissa on koristeelliset leikkaukset.

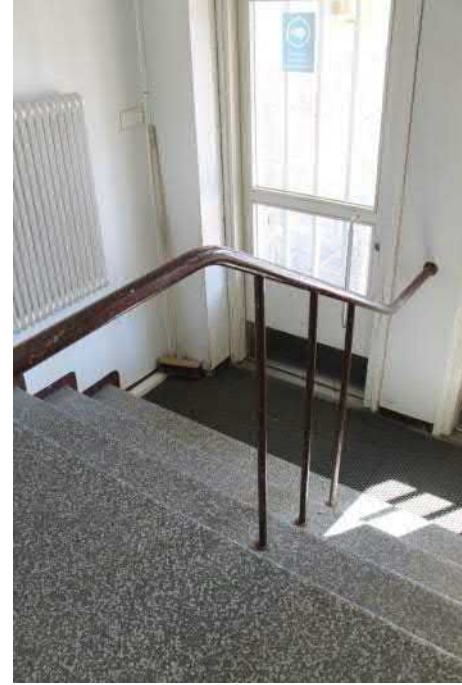
Pääsisäänkäynnin tuulikaapin välikaide.

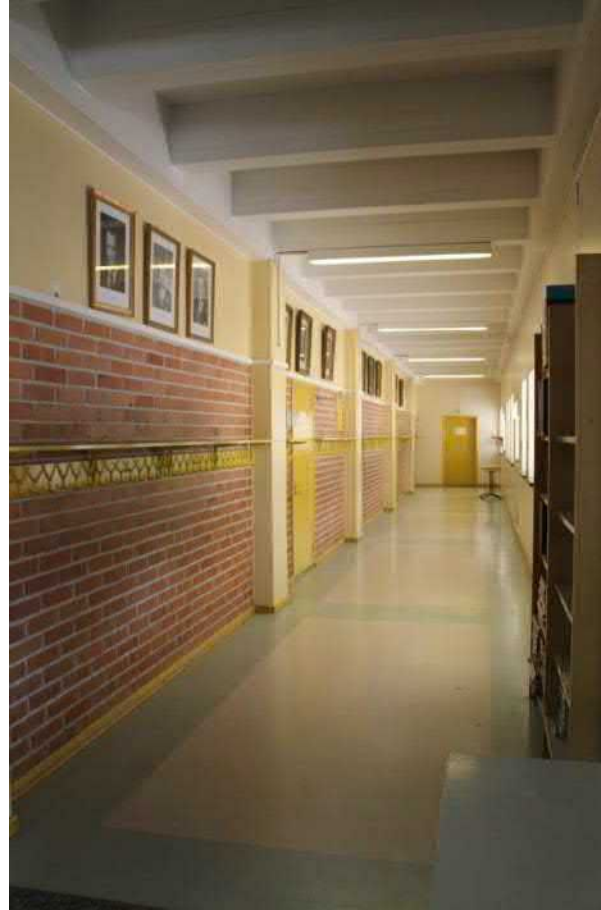
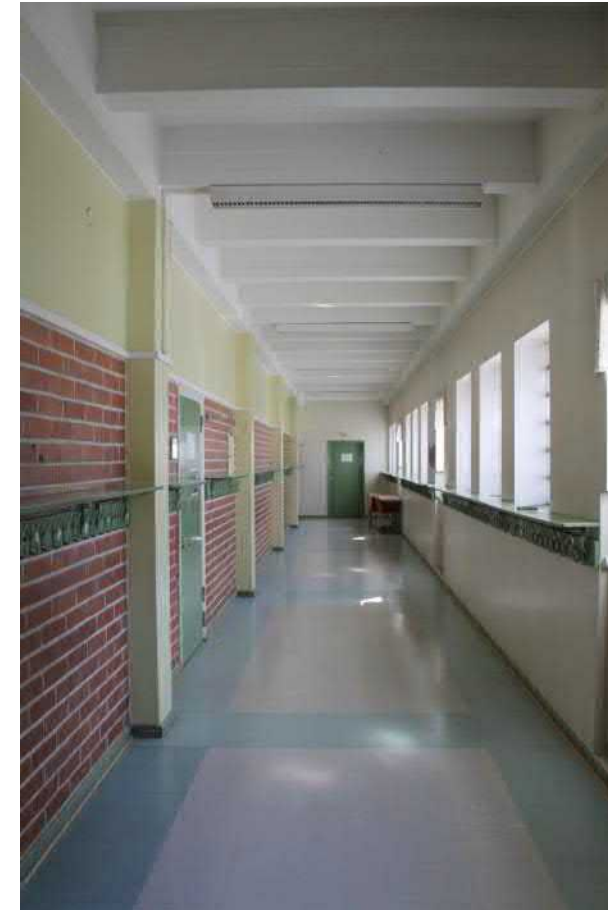
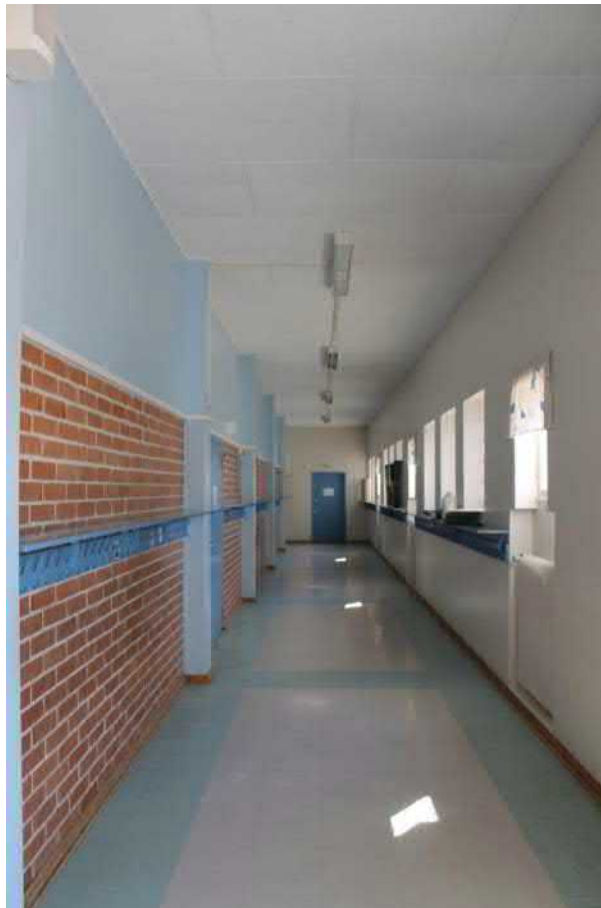
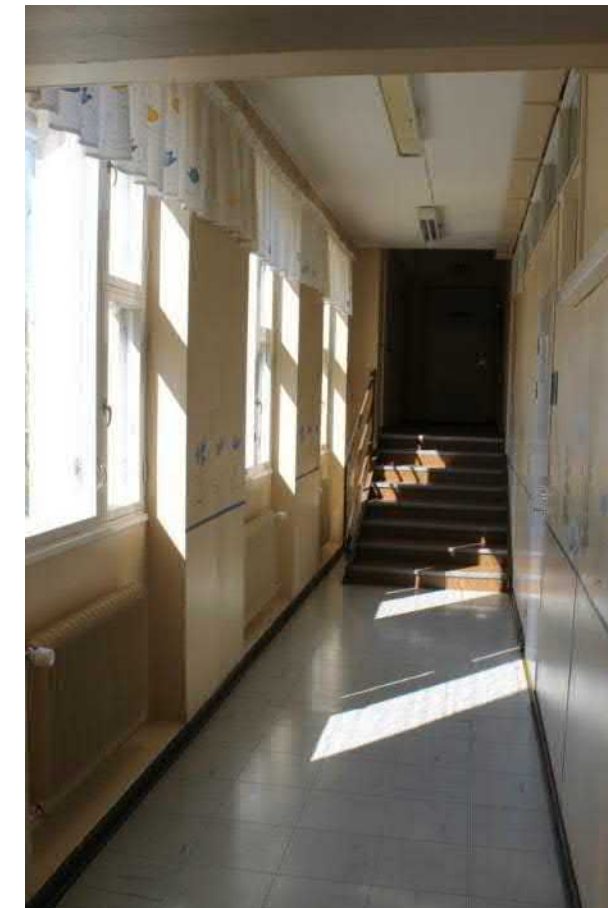
Oppilaskäytävät sijoittuvat kouluosan länsiseinustalle luokkahuoneiden sijoittuessa käytävän toiselle puolelle. Ikkunat ovat lasitiiltä, joita on paikoin korjailtu. Luokkien puoleinen seinä on osittain punatiiltä. Seinustoilla on puiset naulakot. Ensimmäisen kerroksen ovien, jalkalistojen, seinien ja nau-lakoiden värinä on keltainen, toisen kerroksen vihreä ja kolmannen kerroksen sininen.

Kirjastosalin ja kirjastosalin yläosan sekä I-, II- ja III-kerroksien käytävien lattiamateriaalina on piirustusten mukaan ollut kumimarmori.

Ylhäällä vasemmalla ensimmäisen kerroksen käytävä.

Ylhäällä oikealla toisen kerroksen käytävä.

Alhaalla vasemmalla kolmannen kerroksen käytävä.

Alhaalla oikealla kouluosan ja asunto-osan välille puhkaistiin kulkuyhteys vuonna 1979.

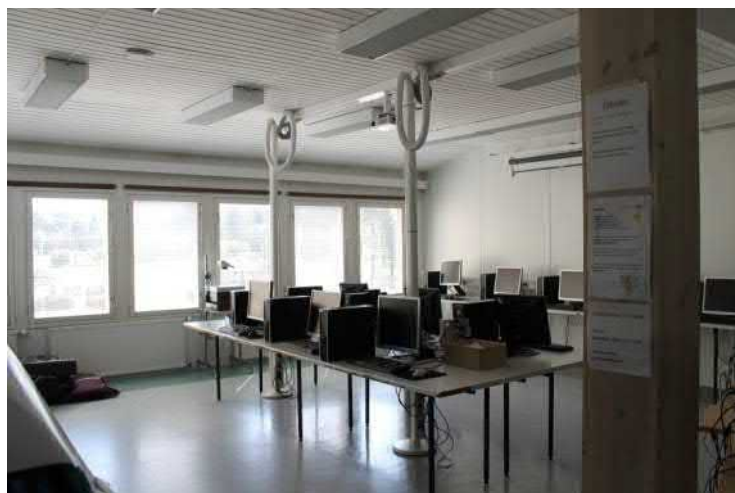
Toisen kerroksen atk-luokka rakennettiin vuonna 1971.

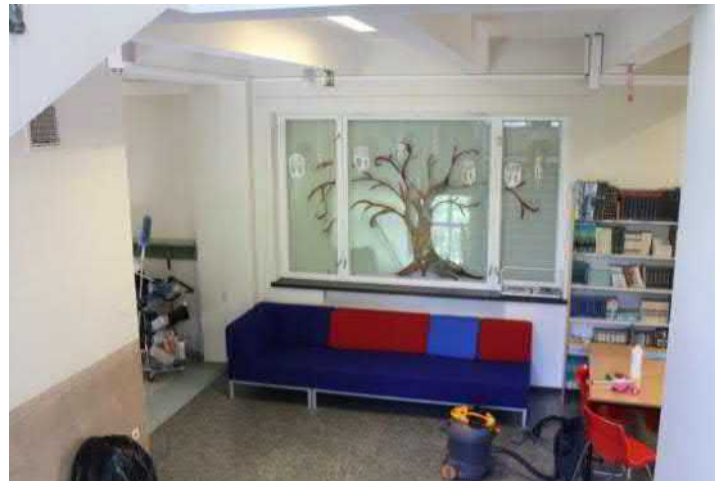
Toisen kerroksen ikkunat avautuivat ulos sisäpihalle. Nyt ikkunoiden toisella puolella on atk-luokka.

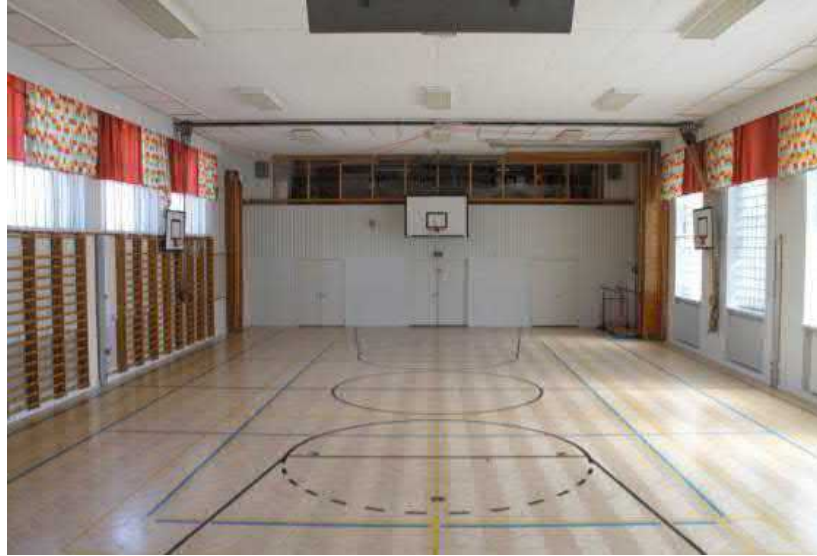
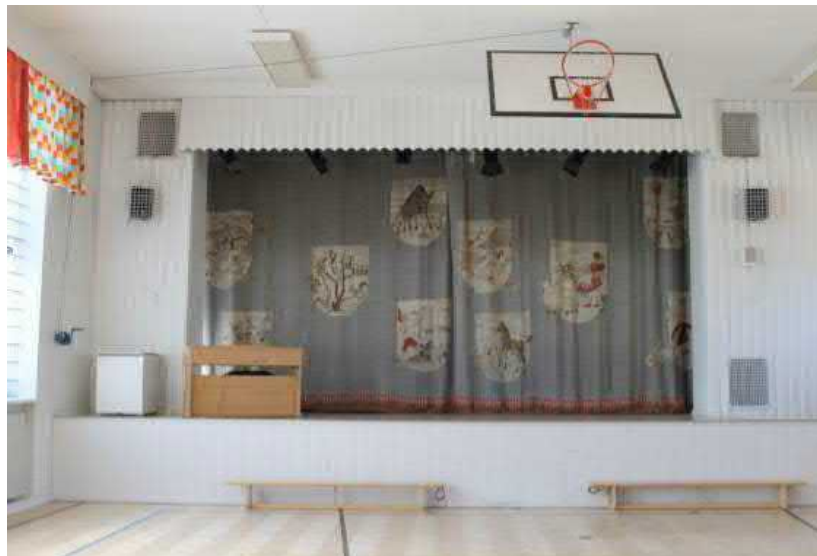
Juhlasalin lasitiili-ikkunat avautuvat sekä etelään että pohjoiseen. Salin komistuksena on alkuperäinen esirippu. Salin päädyn parvelle on asennettu suojalasi. Lattia on alkuperäinen.

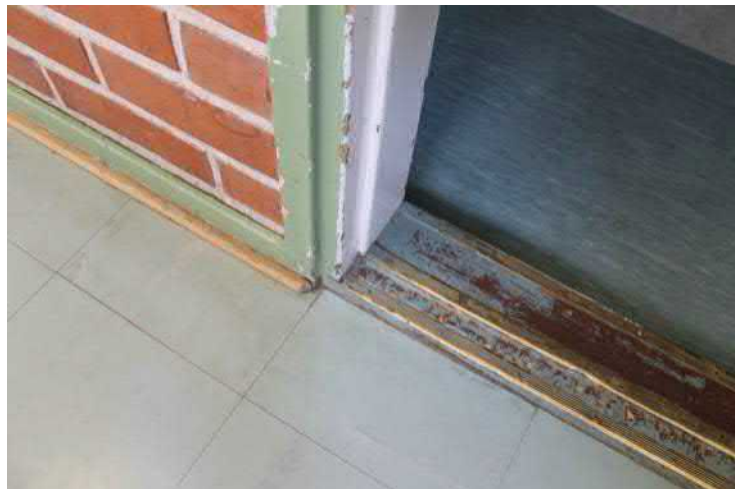
Kouluosassa on alkuperäisiä ovien karmeja ja ovia.

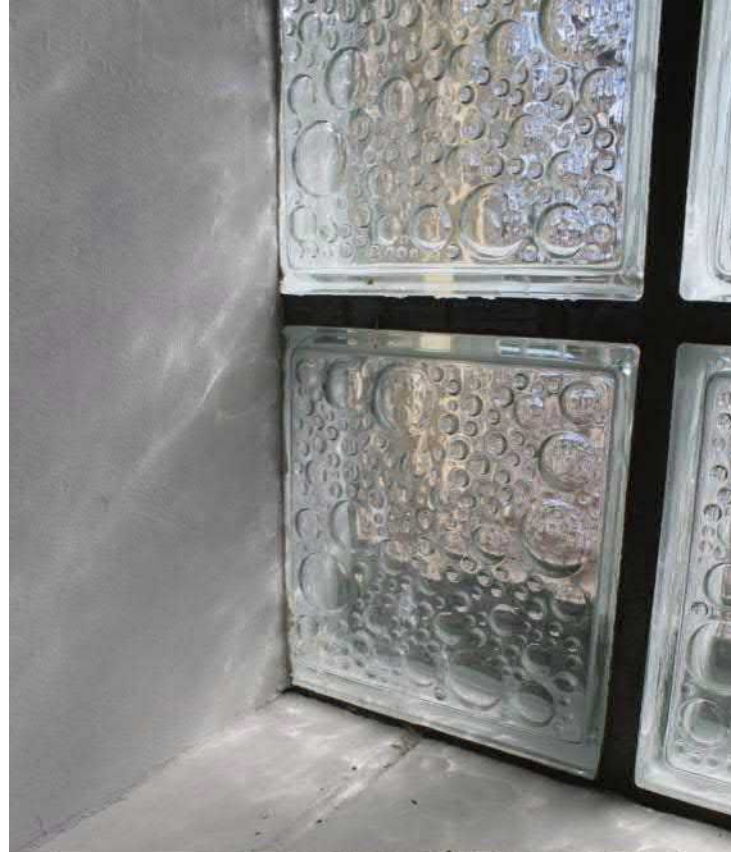
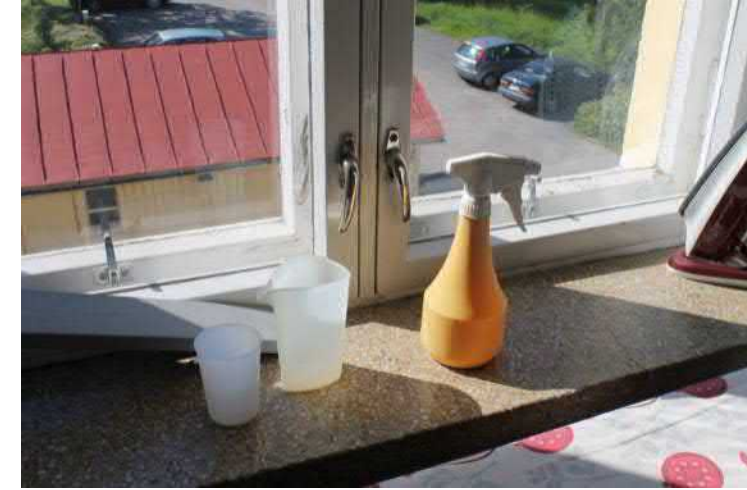
Rakennuksen alkuperäiset mosaiikkibetoniset ikkunalaudat.

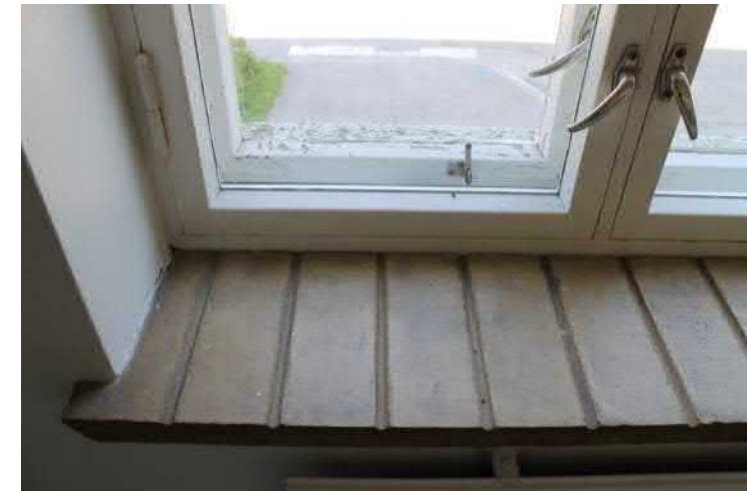
Tiiliset ikkunalaudat asunto-osassa.

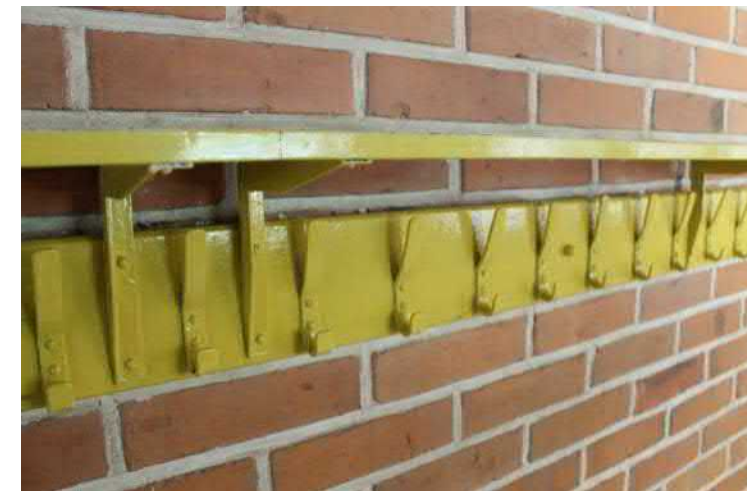
Oppilaskäytävien varrella on puiset naulakot.

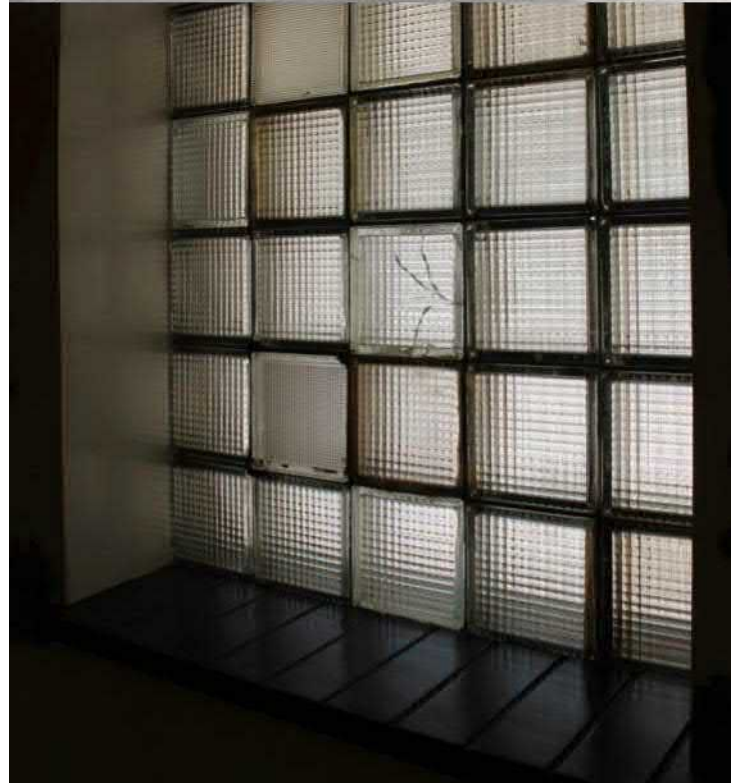
Oppilaskäytävän alkuperäiset lasitiili-ikkunat.

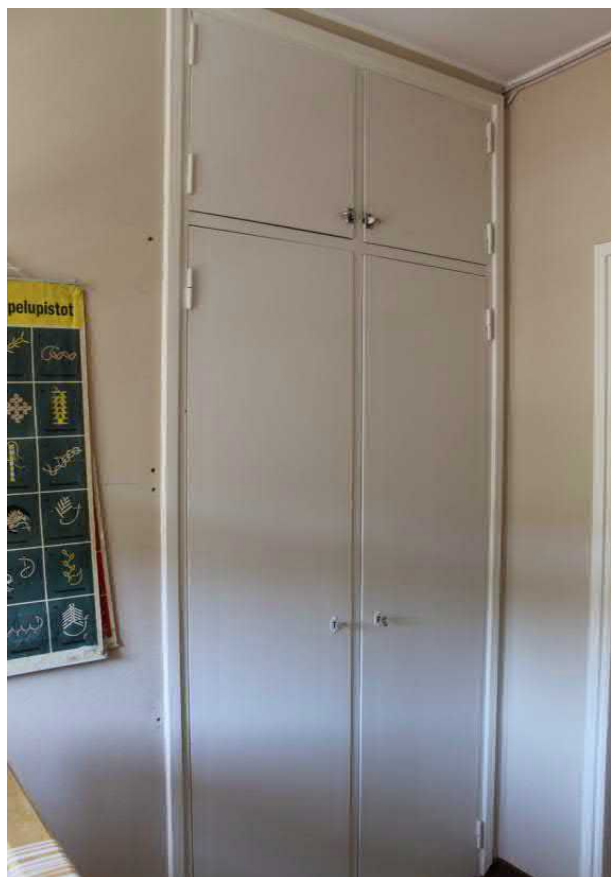
Luokkahuoneista löytyy alkuperäisiä kiinteitä seinäkaappeja.

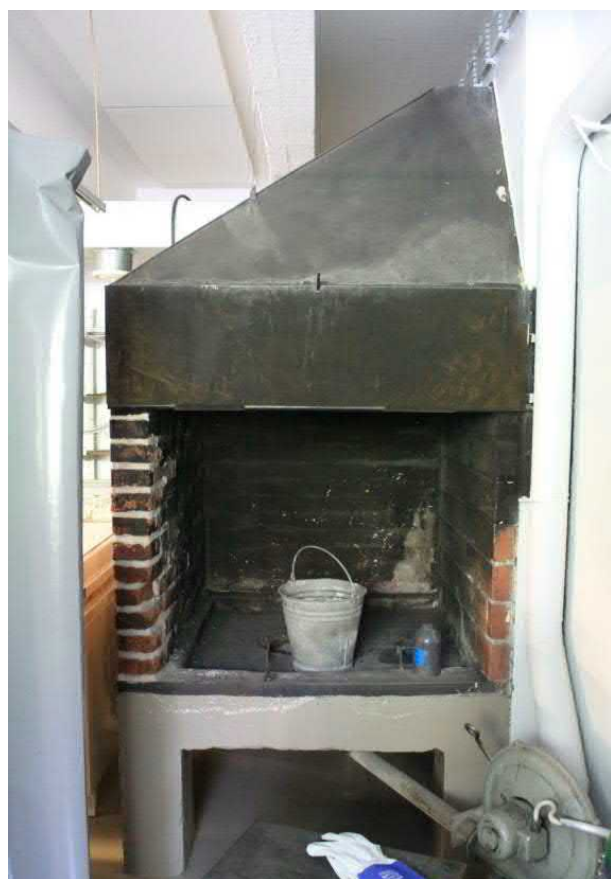
Metallityöluokan vanha uuni.

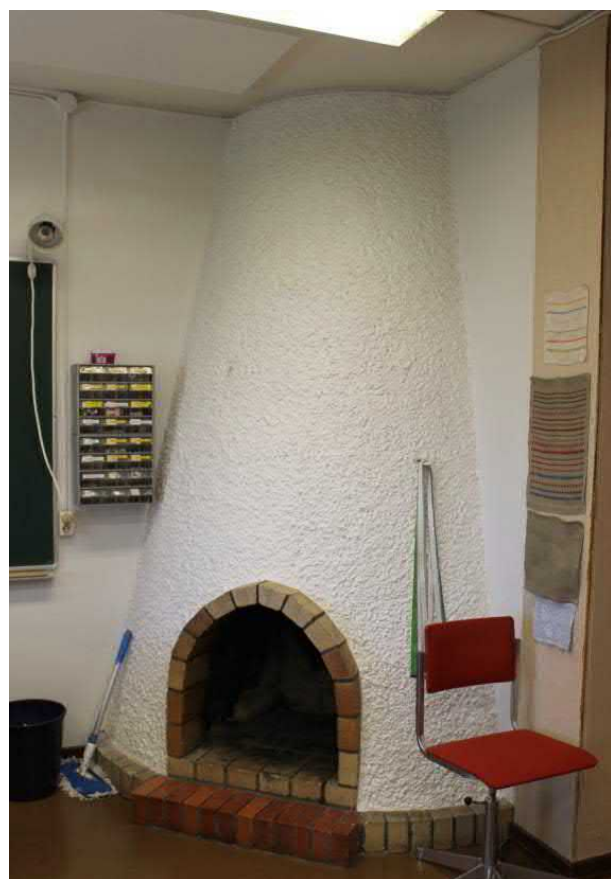
Tyttöjen käsityöluokan vanha uuni.

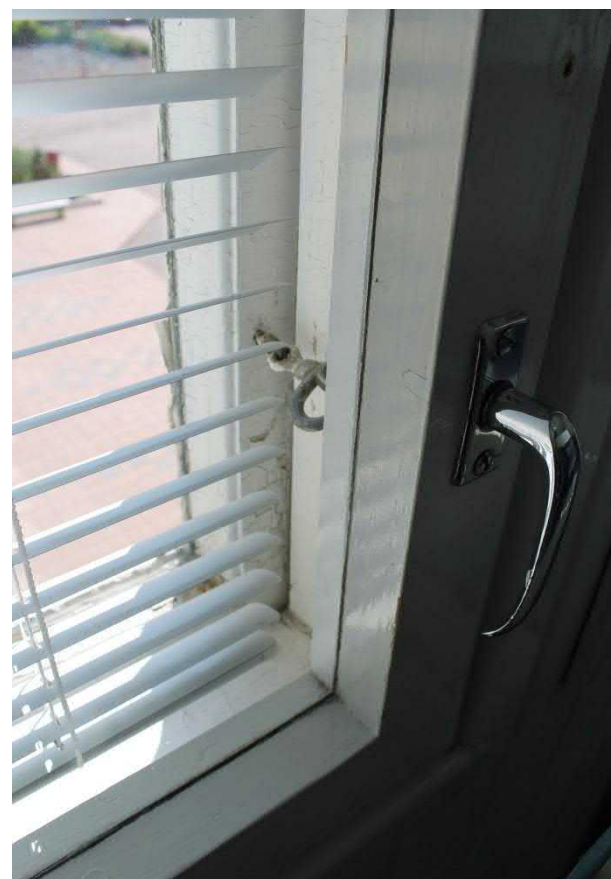
Alkuperäiset vetimet.

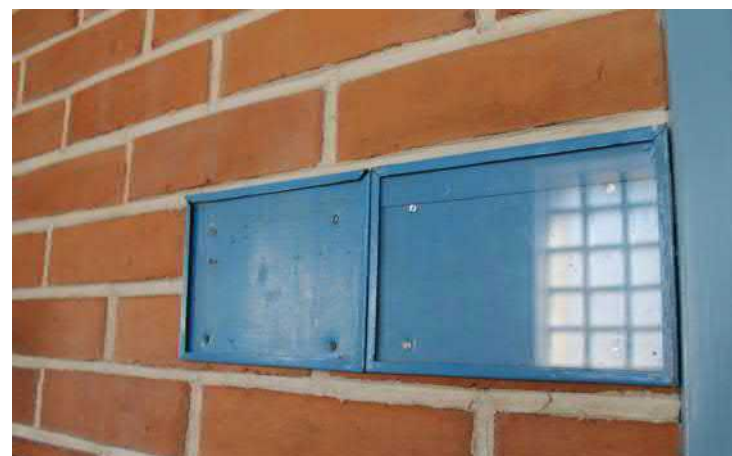
Luokkahuoneiden ovien vieressä on metalliset taulut.

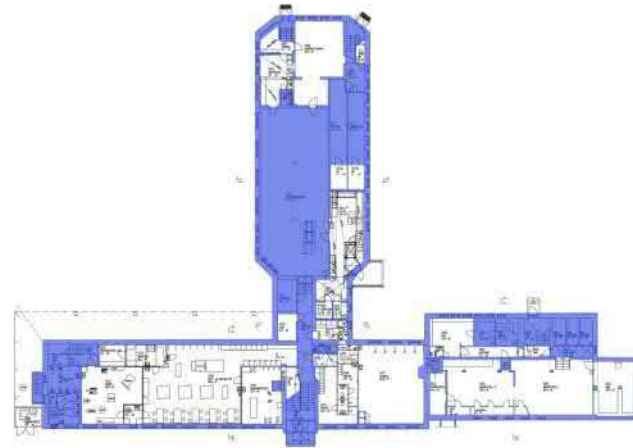
Kellarikerros

Sinisellä alkuperäiset seinärakenteet ja tilat.

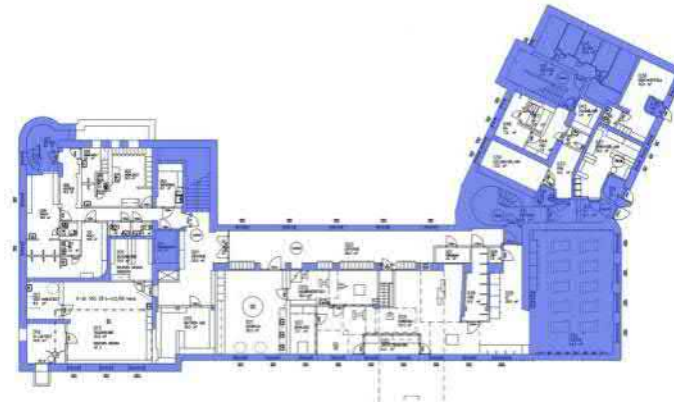
Kellarikerros

Sinisellä alkuperäiset seinärakenteet ja tilat.

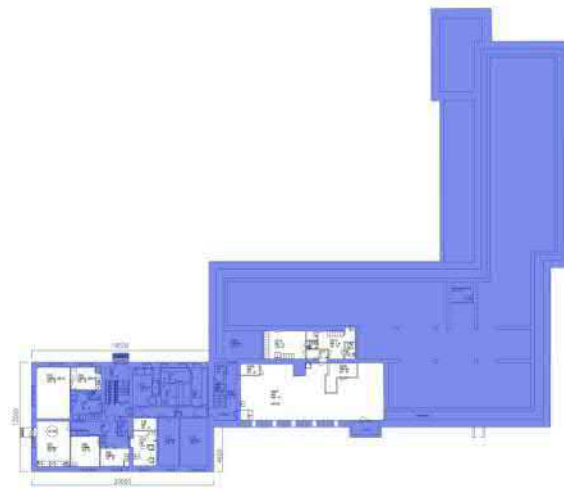
Kellarikerros

Sinisellä alkuperäiset seinärakenteet ja tilat.
