IMATRAN KAUPUNKI
KAUKOPÄÄN, IMATRANKOSKEN JA TAINIONKOSKEN
KOULURAKENNUSTEN SEKÄ KUMPPANUUSTALON
RAKENNUSHISTORIAALLINEN SELVITYS

Päivämäärä 31/08/2016
Laatija Niina Ahlfors, Tiina Heikkilä
Tarkastaja Annu Tulonen
Kuvaus Raportti

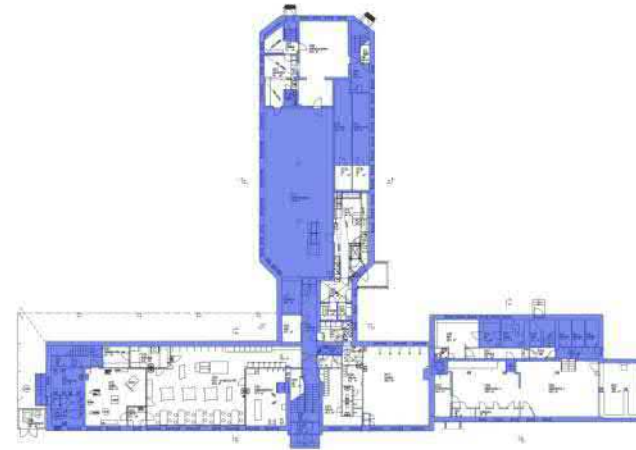
Kellarikerros

Sinisellä alkuperäiset seinärakenteet ja tilat.
