KANAVASILTA, Imatra

Rakennushistoriaselvitys

Helsinki 2026
AFRY Finland Oy

Kanavasilta, Imatra
rakennushistoriaselvitys
29.1.2026

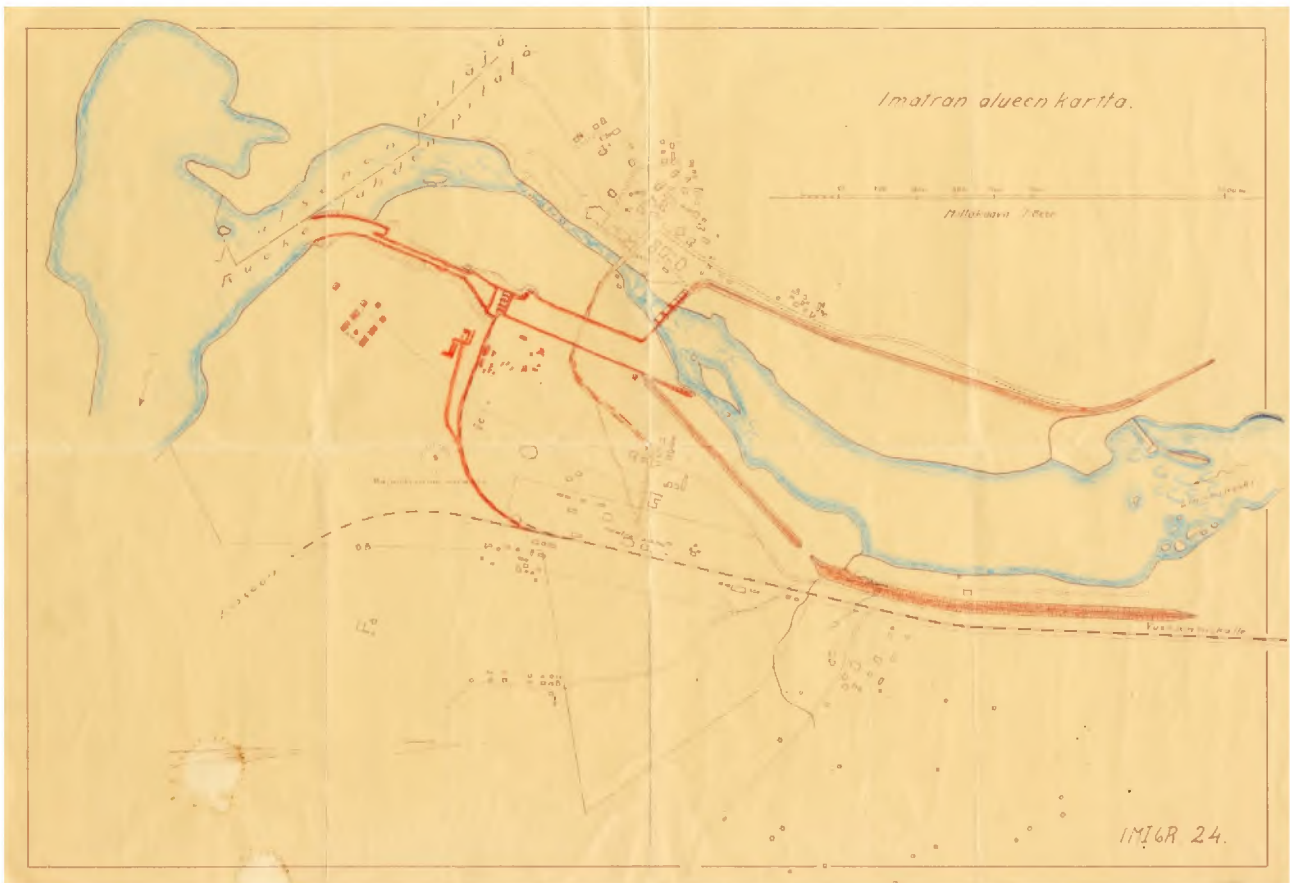
Kuva 3. Kartta, jossa näkyy Vuoksen linjaus ennen padon, kanavan ja voimalan rakentamista sekä punaisella hahmoteltu tilanne niiden rakentamisen jälkeen. Padon avulla muodostettiin voimalan yläpuolelle allas, jota varten rakennettiin rantavallit. Kanavasiltaa ei ole kuvassa esitetty, mutta sen molemmin puolin on tie, joten silta lienee ollut mukana suunnitelmissa jo tässä vaiheessa. Kuva Lappeenrannan museon kuva-arkisto.

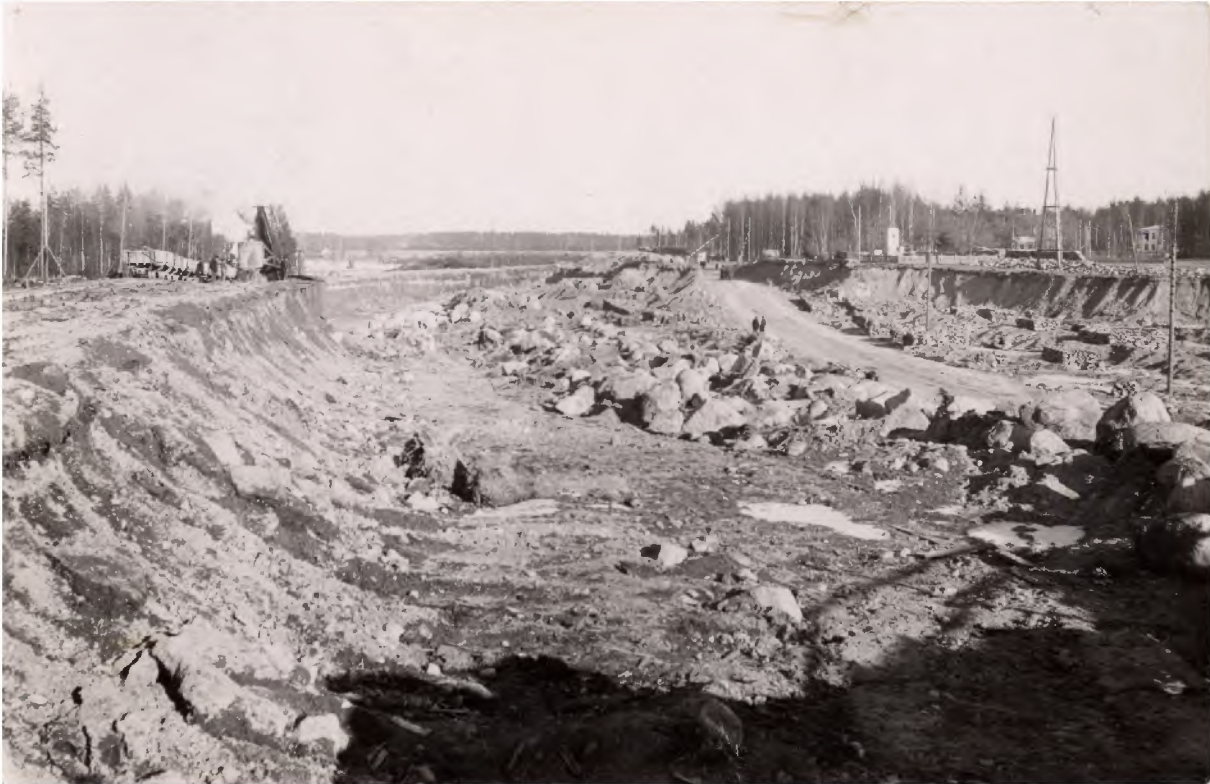
Kuva 4. Yläkanavaa kaivetaan 1920-luvulla. Kuvaaja Imatran valokuvaamo, Lappeenrannan museon kuvaarkisto.

Kanavasilta on keskellä 85 m leveää yläkanavaa, jonka sivumuurit ovat noin 7 m korkeita ja rakennettu betonista. Muurit ovat alhaalta paksumpia ja yläosistaan noin 1,5 m vahvuisia. Muurien yläosat on verhottu graniitilla, koska ne joutuvat vedenpinnan korkeusvaihtelun alaisiksi ja graniittipinta kestää vaihtelua paremmin kuin betoni. (Aamulehti 30.8.1925)

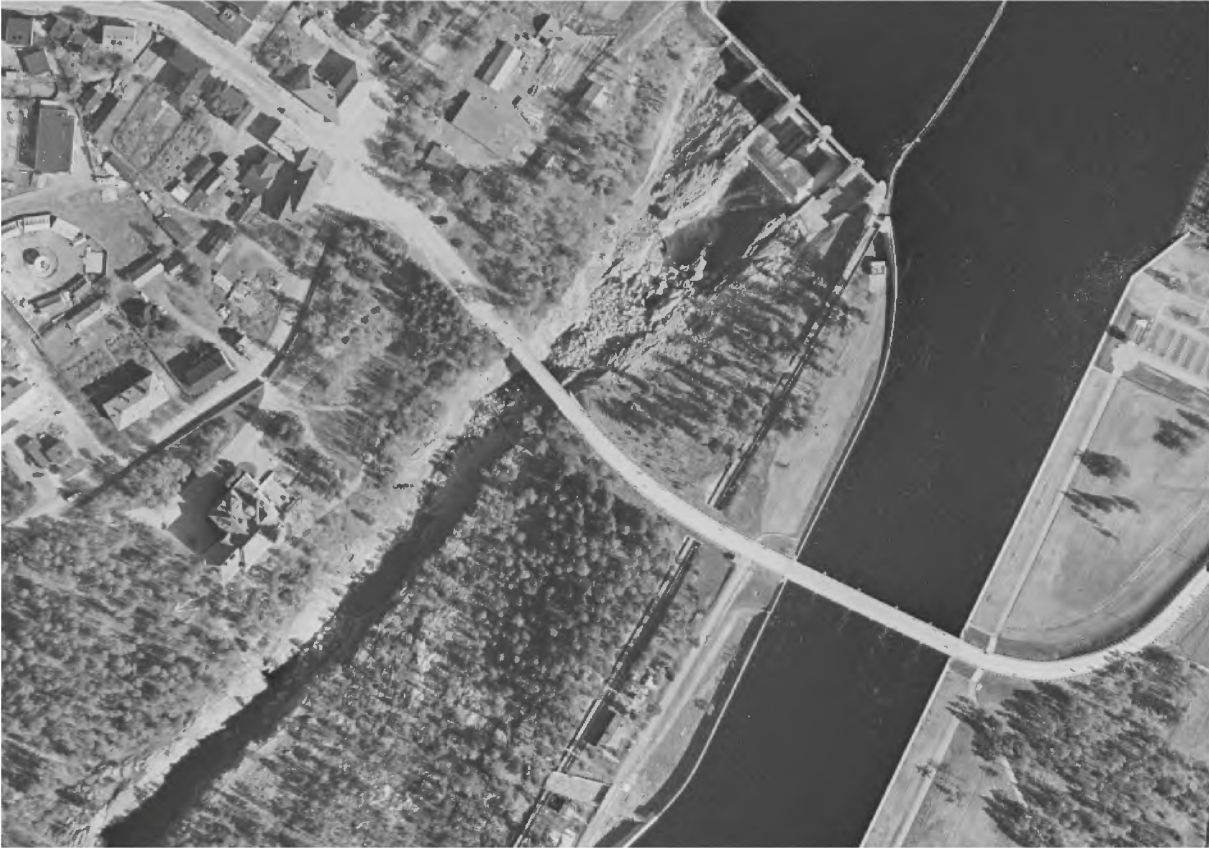
Kuva 6. Ilmakuva 1948. Kanava- ja Koskisillat ennen kuin niitä levennettiin 1970-luvulla. Maanmittauslaitoksen vanhat ilmakuvat.

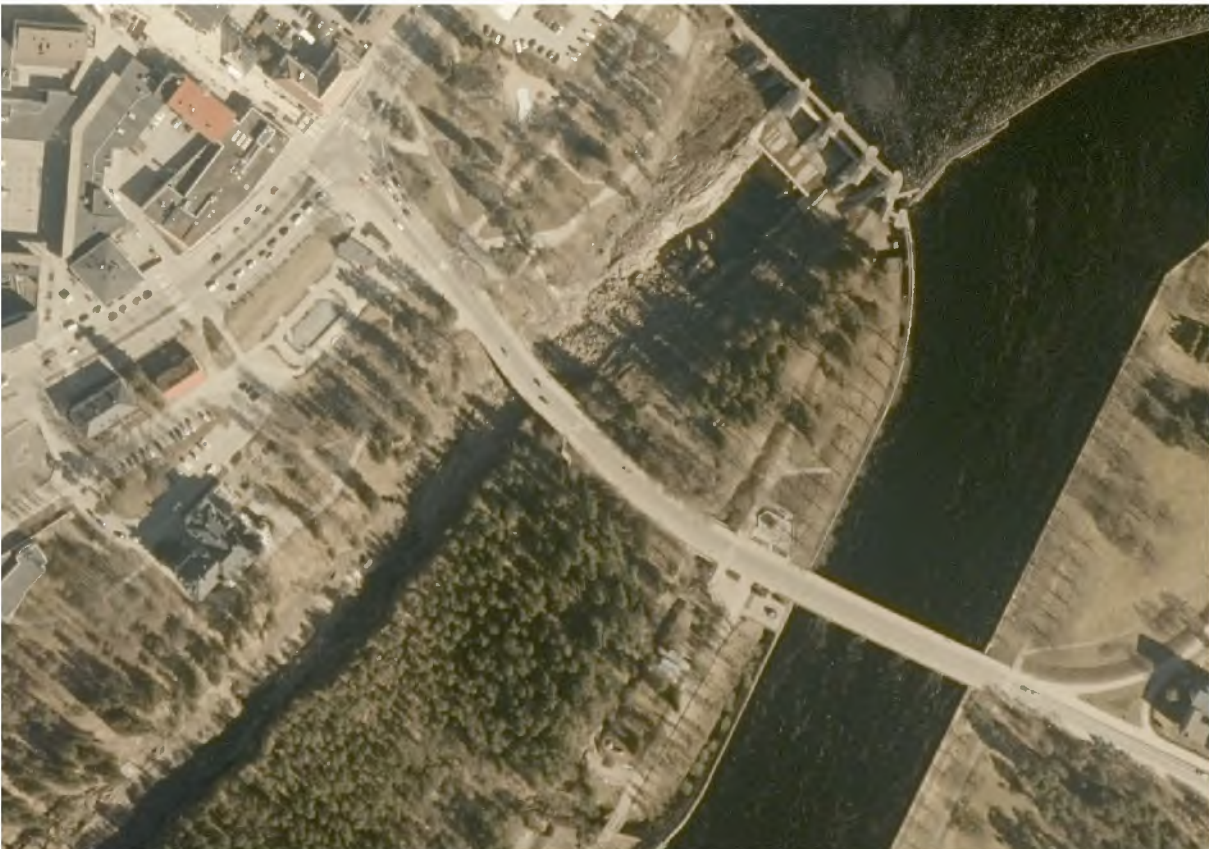
Kuva 7. Koskisilta ja Kanavasilta vuonna 2014, kun niitä on levennetty 1970-luvulla reunoille lisätyillä uusilla kevyen liikenteen väylillä. Maanmittauslaitoksen vanhat ilmakuvat.

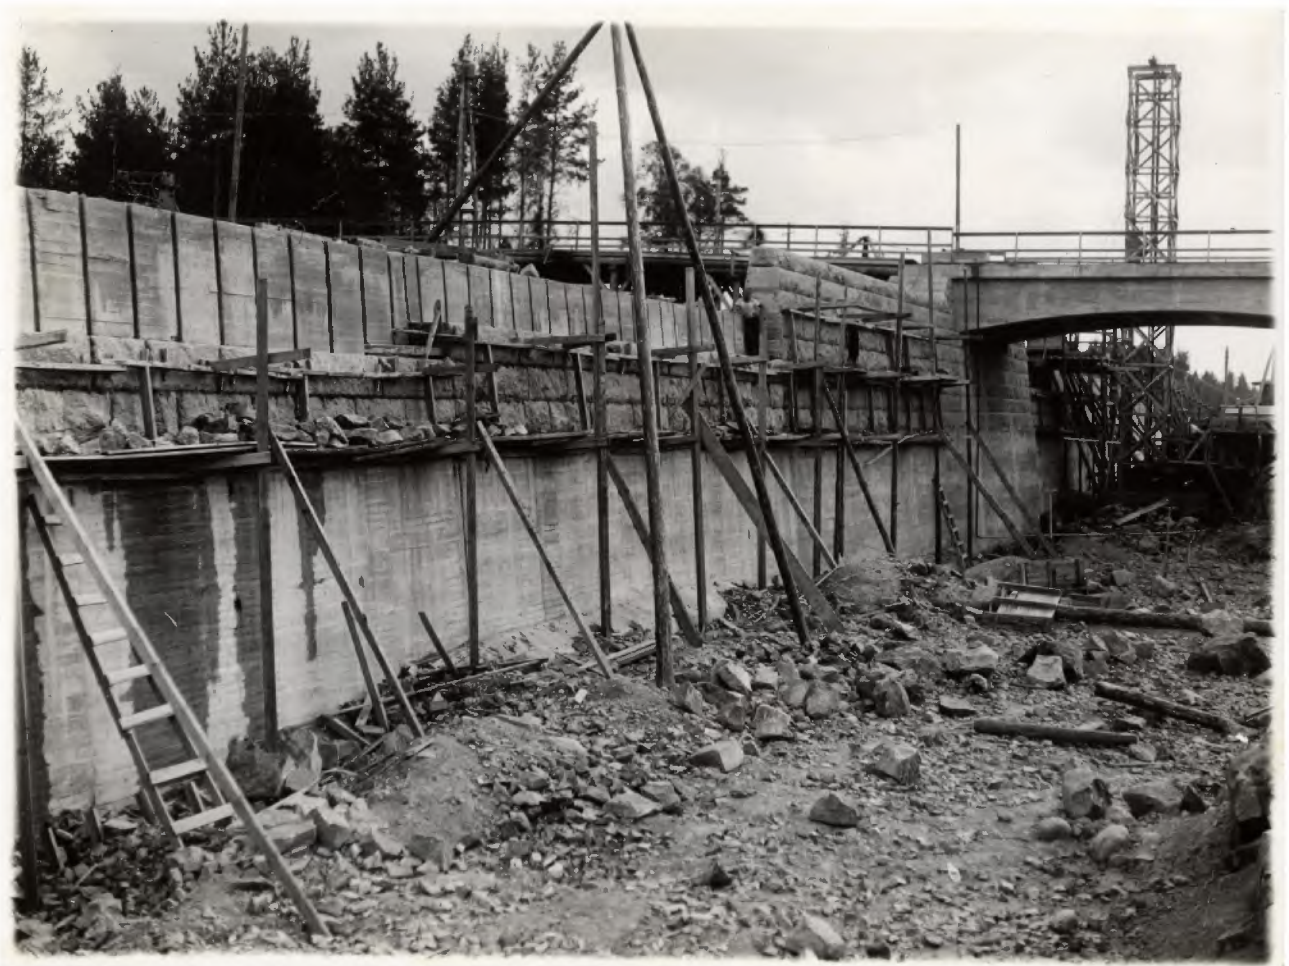
Kuva 8. Yläkanavan rantamuurien tekoa, kun silta on jo valmis. Kuva Walok. K W. Miettinen Wiipuri, Lappeenrannan museon kuva-arkisto.

Kanavasilta johtaa voimalaitoksen yläkanavan yli. Se rakennettiin samaan aikaan, kun uutta uomaa kaivettiin. Vasta sillan valmistuttua oli mahdollista kaivaa koko yläkanavan uoma valmiiksi. Näin Imatran päätien käyttöön ei tullut katkosta. Uusi uoma oli siis koko sillan rakentamisen ajan kuivana. Sillan rakentamisen vuoksi asemalta tulevan viertotien linjausta muutettiin hieman (Järvinen 1931).

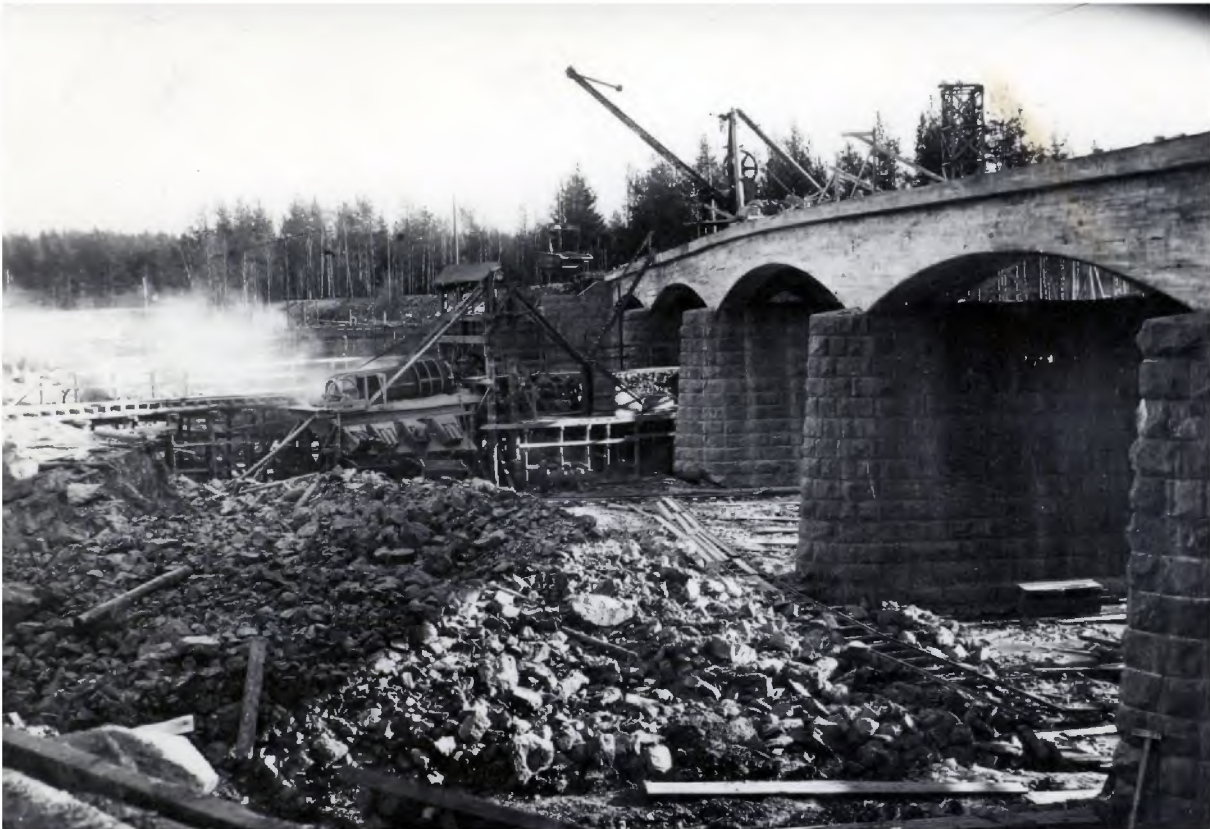
Kuva 9. Silta alkaa valmistua, kun kanavaa vielä kaivetaan ja rantamuureja rakennetaan. Kuva Paul Jyllinvuoren kokoelma, Imatran kaupunginmuseon kuva-arkisto.

Sillan betonointi aloitettiin elokuussa 1924 ja varsinainen sillan rakennustyö valmistui helmikuussa 1925. Kanavasillan betonointia varten pystytettiin betonisekoittajat sillan kumpaankin päähän ja näitä käytettiin sen jälkeen edelleen rantamuurien betonoinnissa. Rantamuurien betonointi valmistui syksyllä 1927. (Työpäällikkö Alfred Järvisen kirjoittama "Imatran voima-aseman rakennustöiden työkertomus vuosilta 1922–1929 sekä lyhyt katsaus voimalaitoshankkeen alkuvaiheisiin, 1931; Uusi Suomi 30.11.1924).

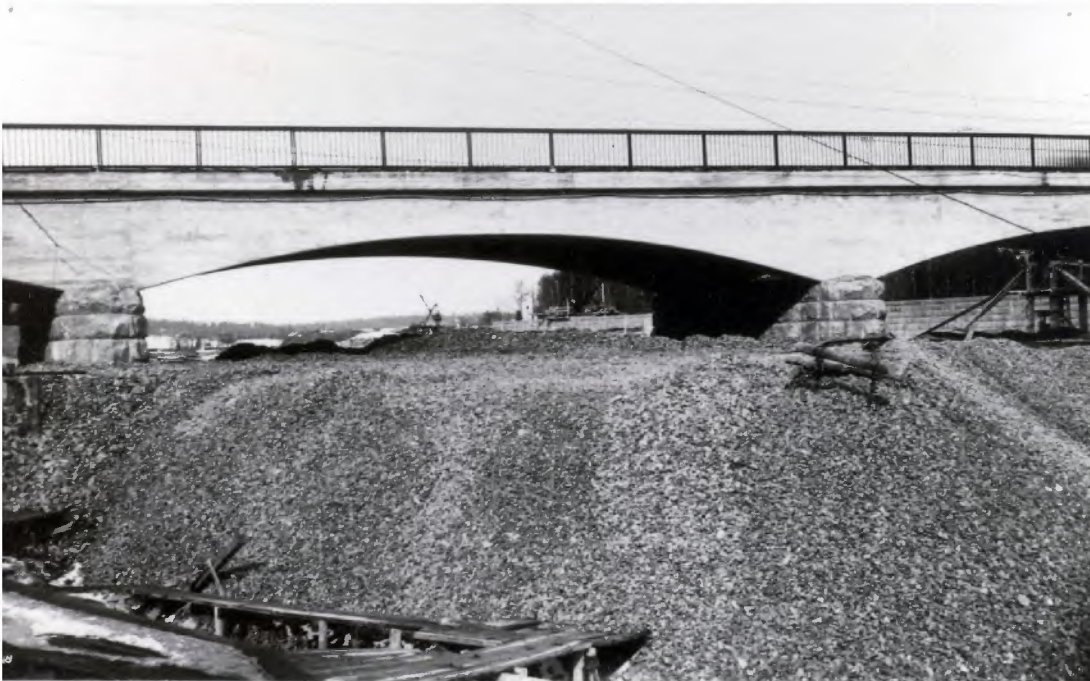
Kuva 11. Silta ja sen kaiteet ovat valmiit. Kanavan rakennustyöt ovat vielä kesken. Kuva Paul Jyllinvuoren kokoelma, Imatran kaupunginmuseon kuva-arkisto.

Sillasta tehtiin ulkoasultaan hyvin levollinen. Sen virtapilarit jäivät pääosin veden alle ja aukkojen loivat kaaret muistuttivat voimalaitoksen virtausaukkoja. Sillan kaide oli alun perin hyvin yksinkertainen teräskaide, jossa oli pystypinnat.

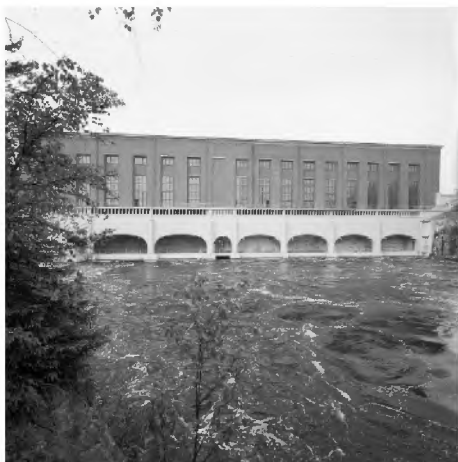
Kuva 13. Sillan muotokielessä on samoja piirteitä kuin voimalaitoksessa. Kaariaukot, pystypinnakaiteet ja yleinen levollisuus. Kuvaaja Teuvo Kanerva 1957–63, Museoviraston Historian kuvakokoelma. CC BY 4.0

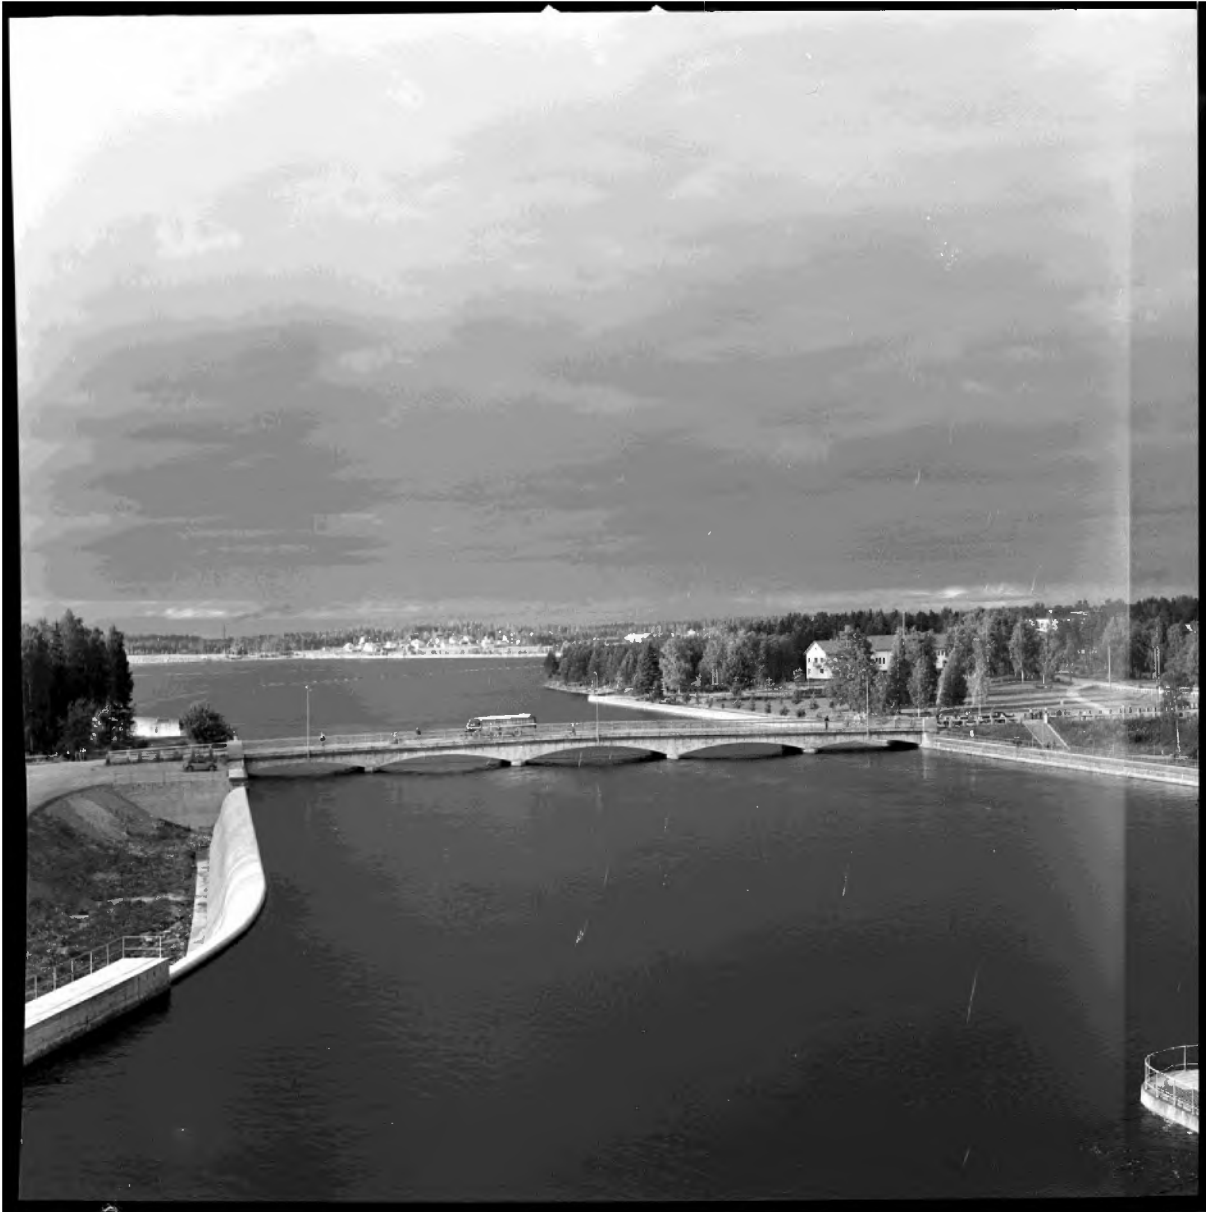
Kuva 14. Silta maisemassa vuonna 1955. Sillan molemmissa päissä kaiteet jatkuvat vaakaputkina, jotka on asennettu kivitolppien varaan. Kuvajaaja Kuvapaja, Lappeenrannan museon kuva-arkisto.

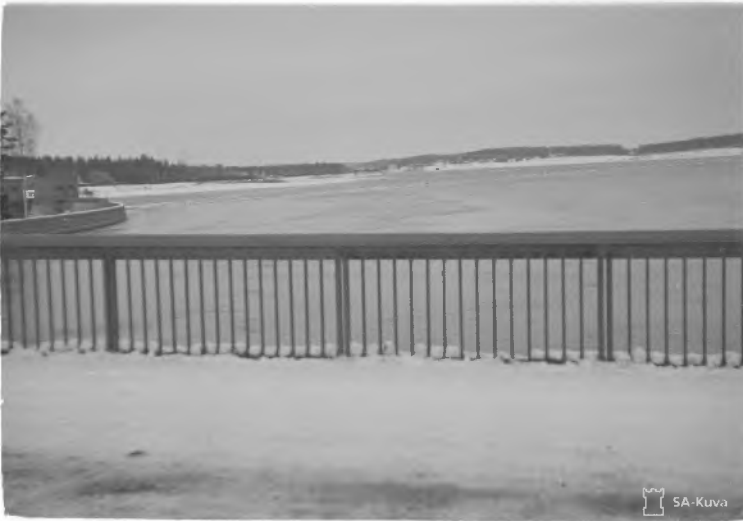
Kuva 16. Sillan alkuperäinen kaidemalli oli levollinen pystypinnakaide. Kuvaaja everstiluutnantti J. B. Jauhiainen, Sotamuseo. CC BY 4.0.

Sillan kaiteet olivat yksinkertaiset pystypinnakaiteet (sälekaiteet). Samankaltaiset tehtiin vuonna 1950 uusittuun viereiseen Koskisiltaan.

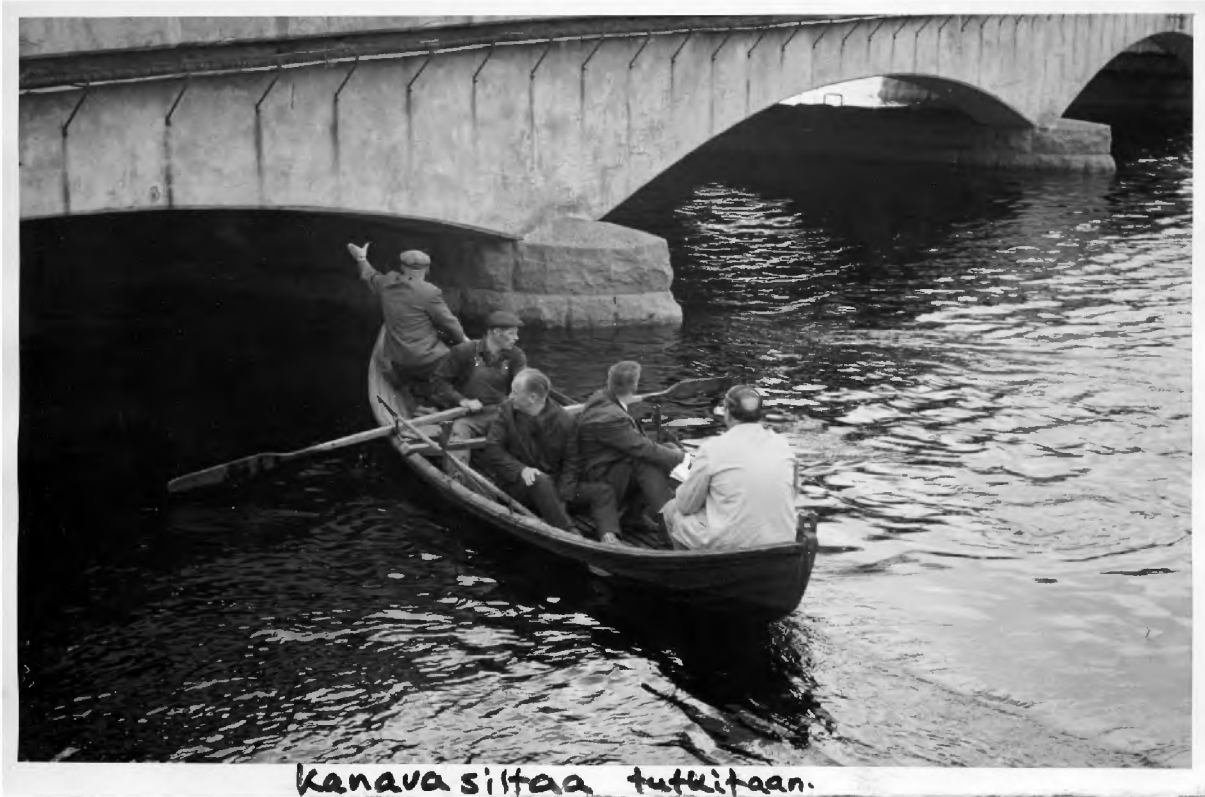
Kanava siltaa tutkitaan.

Kuva 18. "Vuoksen sillat tulivat kesällä -65 kautta maan tunnetuiksi painorajoituksillaan, jotka aiheuttivat melkoisia hankaluuksia Pohjois-Karjalasta tuleville puutavarakujetuksille rannikolle, sekä tahallisia liikenne rikkomuksia autonkuljettajilta, jotka liian raskailla kuormilla ylittivät ensin 9 tonnin ja sitten 12.5 tonnin painorajoituksen saaneen Kanavasillan. Kuva on siltatutkimuksista heti ensimmäisen rajoituksen tultua tunnetuksi. Veneessä kauppalan ja Imatran Voima Osakeyhtiön edustajia mm. rak. mestari Reino Impinen, ins. Erkki Ollilainen, ym. soutaa Lauri Impinen, Ollilaisen vieressä ins. Hyönä. Kuva sanomalehti Karjalaiselta v. -65". Teksti: Paul Jyllinvuori. Sillan reunalla näyttää olevan asennushylly, kenties sähkölle tai muulle kunnallistekniikalle. Kuva Sanomalehti Karjalainen. Paul Jyllinvuoren kokoelma, Imatran kaupunginmuseon kuva-arkisto.

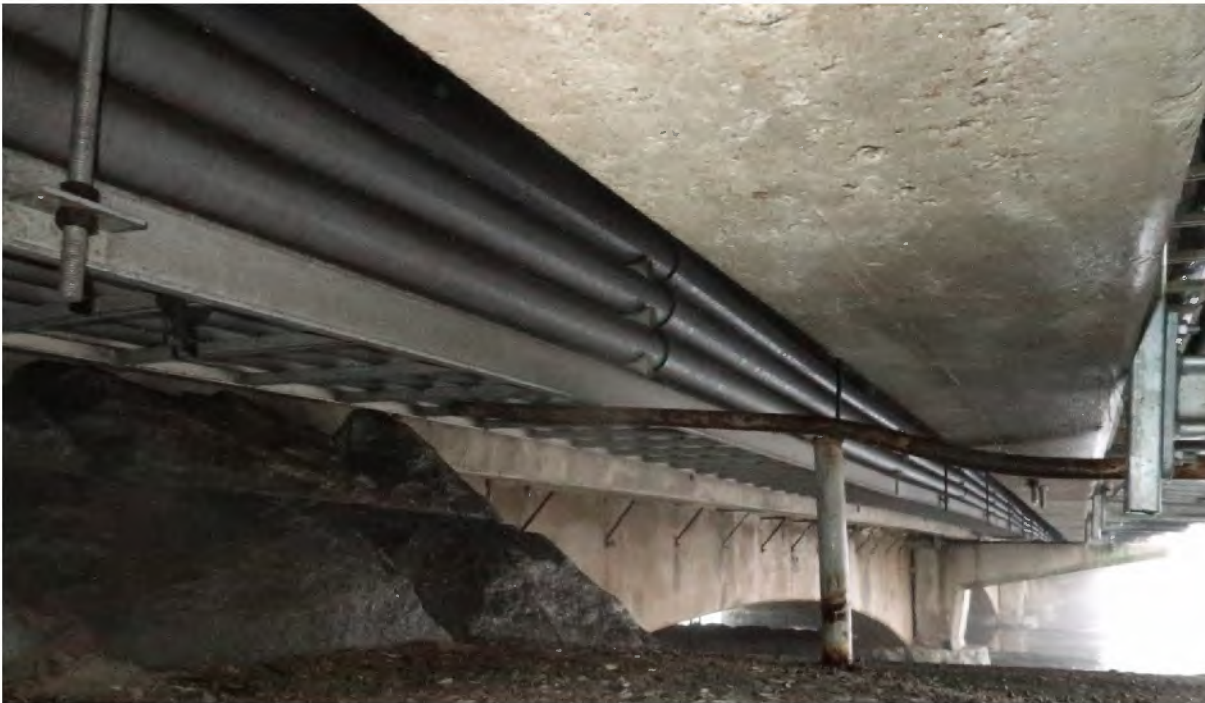
Kuva 19. Sama "asennushylly" kuin kuvassa 18, on edelleen jäijellä, mutta se on jäänyt 1978 lisättyjen kevyen liikenteen väylän ulokkeiden ja niiden alle asennetun muun tekniikan taakse piiloon.

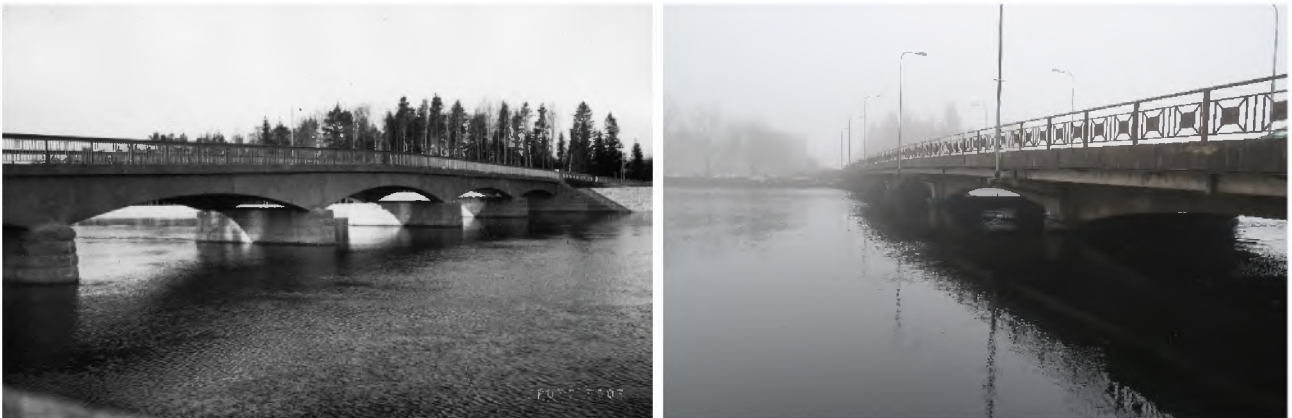
Kuva 24. Kanavasilta 1960-luvulla ja vuonna 2025. Vasen kuva Mobilia, kuvaaja Foto Roos.

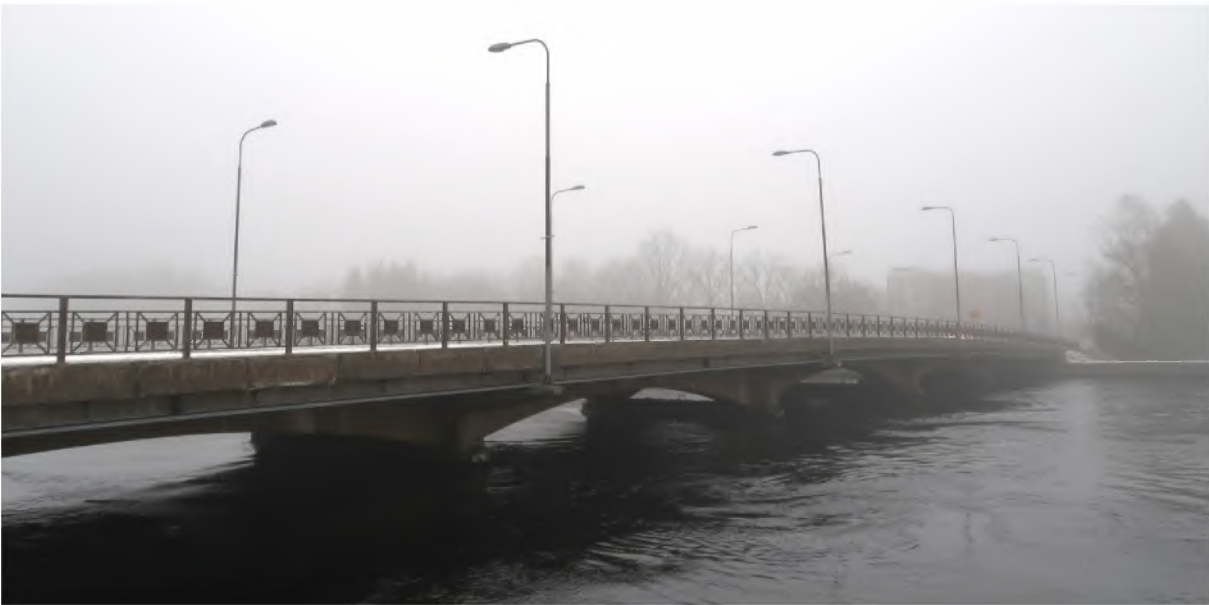
Kuva 25. Yleiskuva Kanavasillasta. Sen kaariholvit hahmottuvat hieman kevyen liikenteen väylien takaa.

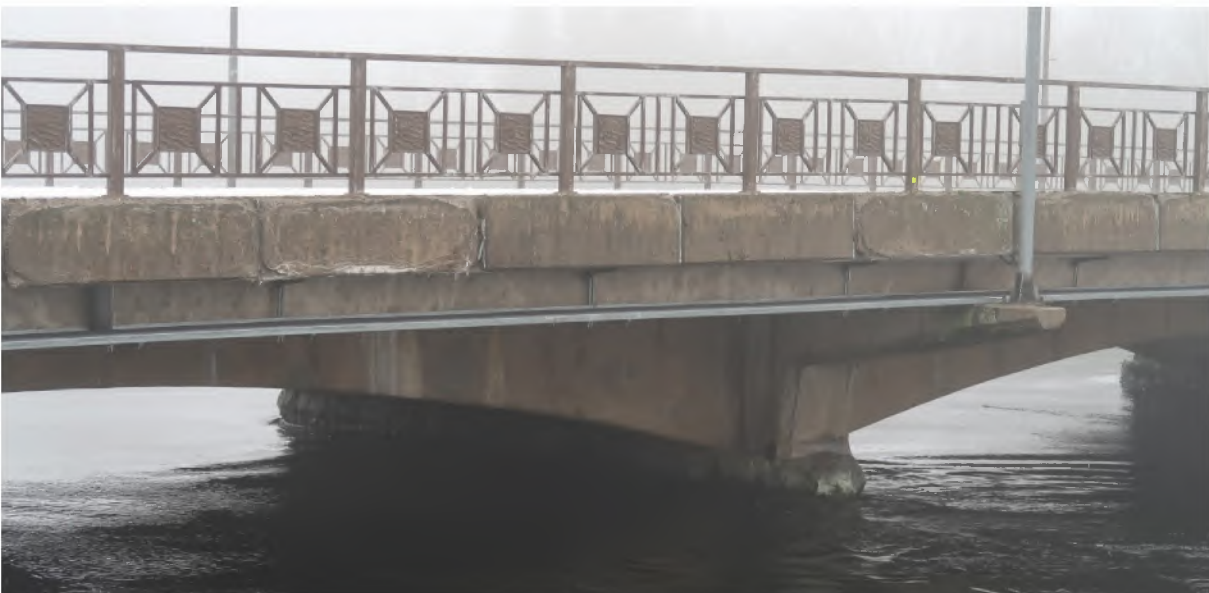
Kuva 26. Lähempää katsottuna 1970-luvulla lisätyt konsolit ja niiden kannattama kevyen liikenteen väylä erottuvat selkeästi vanhoista betonikaarista ja virtapilareista. 1970-luvulla asennettujen reunapalkkielementtien päät ovat alkaneet pakkasrapautua ja reunapalkkielementtien saumamassat irtoilevat.

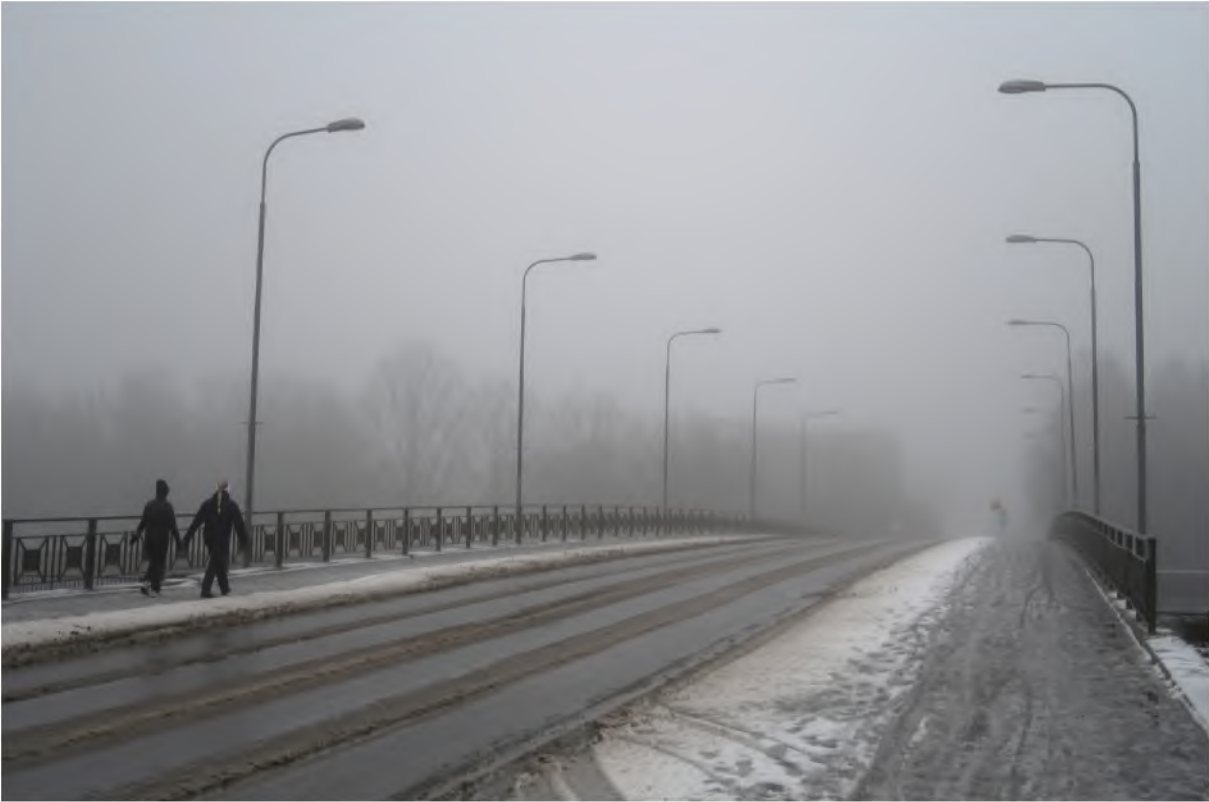
Kuva 27. Sillan kannella kaiteet ja valaisimet ovat olennaisia piirteitä, joista tunnistaa sillan.

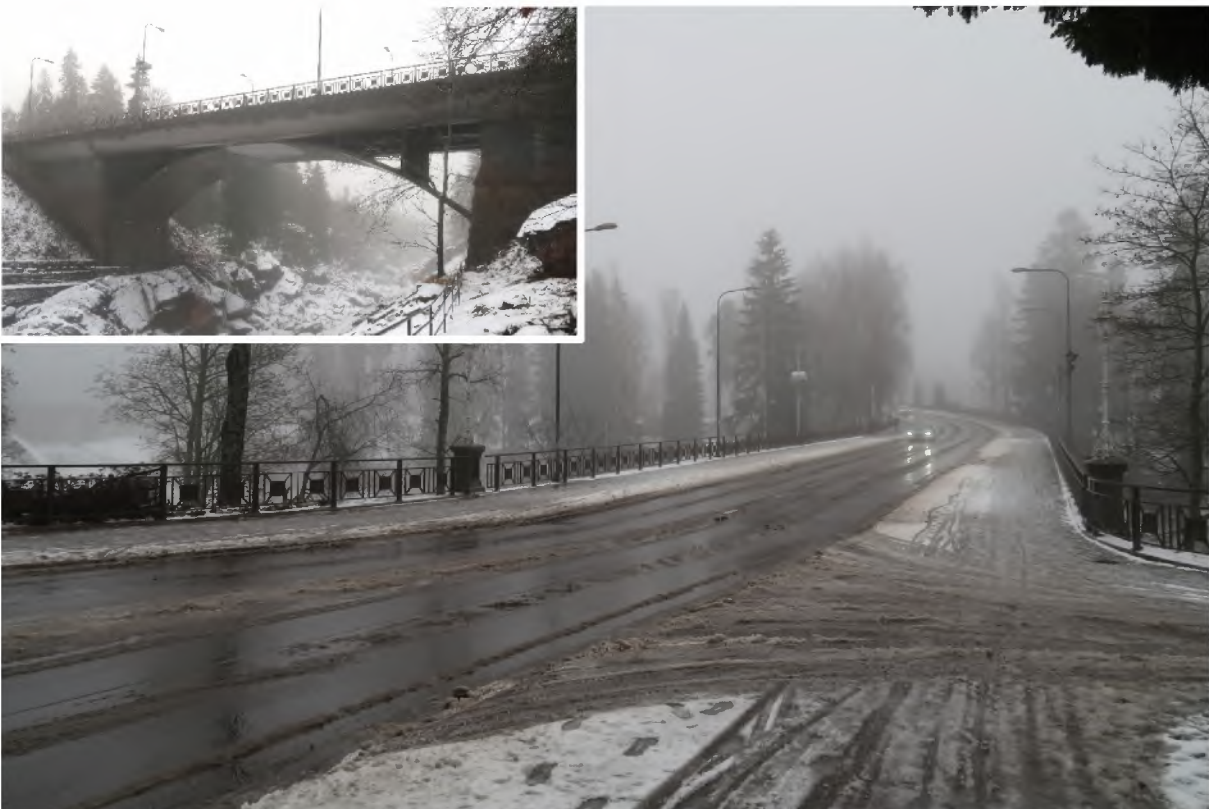
Kuva 28. Vertailuna näkymä viereiseltä Koskisillalta, joka on alun perin rakennettu vuonna 1892, mutta uusittu teräsbetonirakenteisena holvisiltana vuonna 1950. Näkymät sillan päällä on hyvin samankaltaiset, mutta kaukomaisemassa sillat tunnistaa profiilista.

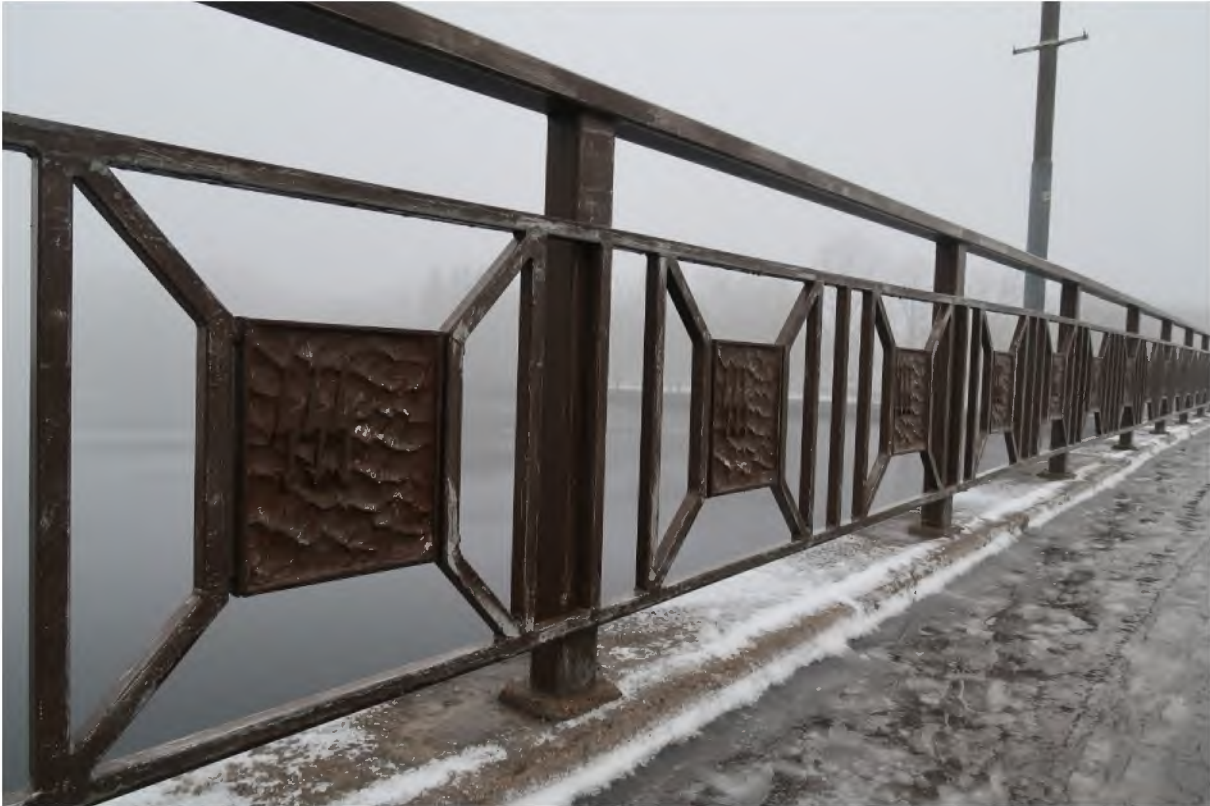
Kuva 29. Kanavasillan kaiteet ovat samanlaiset kuin Koskisillan. Niissä on ikään kuin kehyksessä levy, jossa on kolme salamaa kuten Imatran vaakunassa. Vaakunan salamat viittaavat koskeen tehtyihin voimaloihin.

Sillan kaiteet olivat alun perin olleet pystypinnakaiteet, mutta nyt ne muutettiin koristeellisemmiksi teräskaiteiksi, joissa on pystytukien välissä kaksi koristeltua laatta, joissa on koristeena Imatran vaakunassakin esiintyvät kolme salamaa. Samanlaiset kaiteet tehtiin samassa yhteydessä myös Koskisillan, jota myös tuolloin korjattiin. Kohdekäynnillä saadun tiedon mukaan salamat oli aluksi kiinnitetty levyihin ruuveilla, mutta kun niitä alkoi hävitä matkamuuistoiksi, ne hitsattiin kiinni.

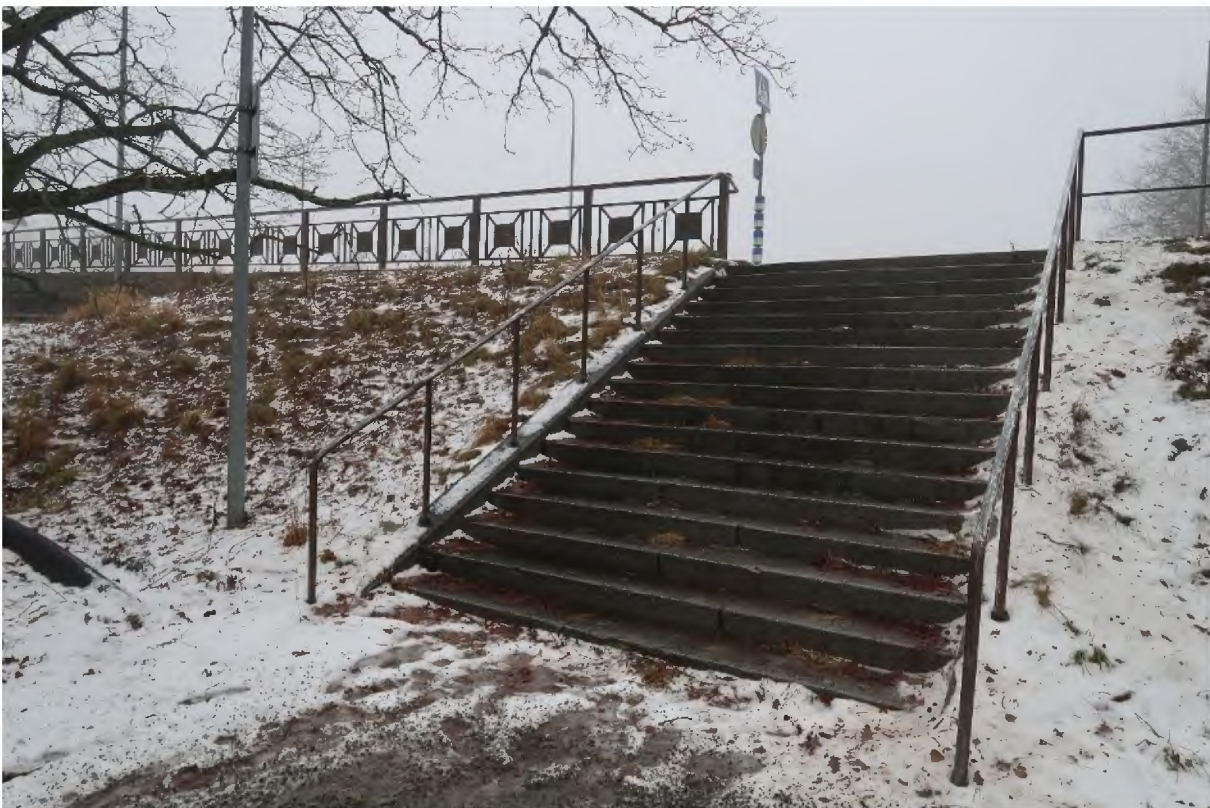
Kuva 30. Sillan itäpäässä on molemmin puolin graniittiportaat. Niiden kaiteet ovat yksinkertaisemmat kuin sillalla.

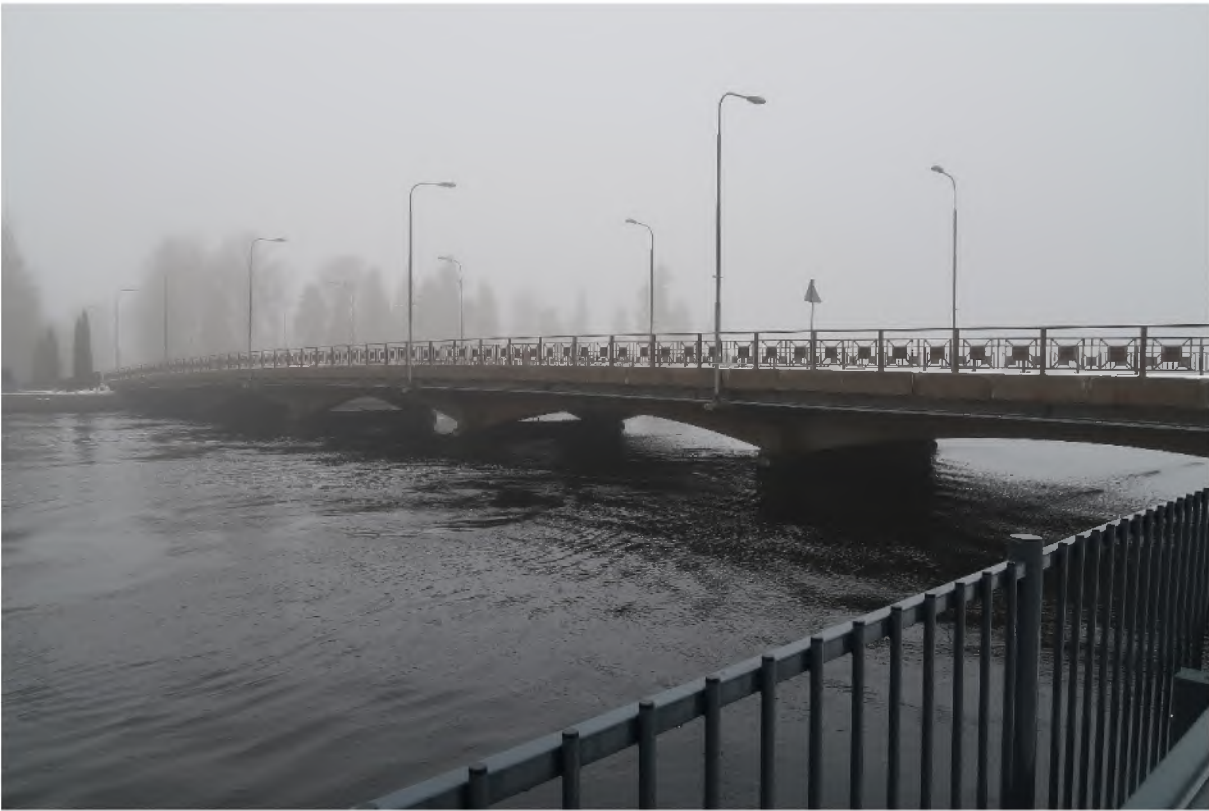
Kuva 31. Kauempaa katsoen sillan profiili kaarineen alkaa erottua. Etualalla kanavan reunaan asennettu pystypinnakaide, joka muistuttaa Kanavasillan alkuperäistä kaidetyyppiä.

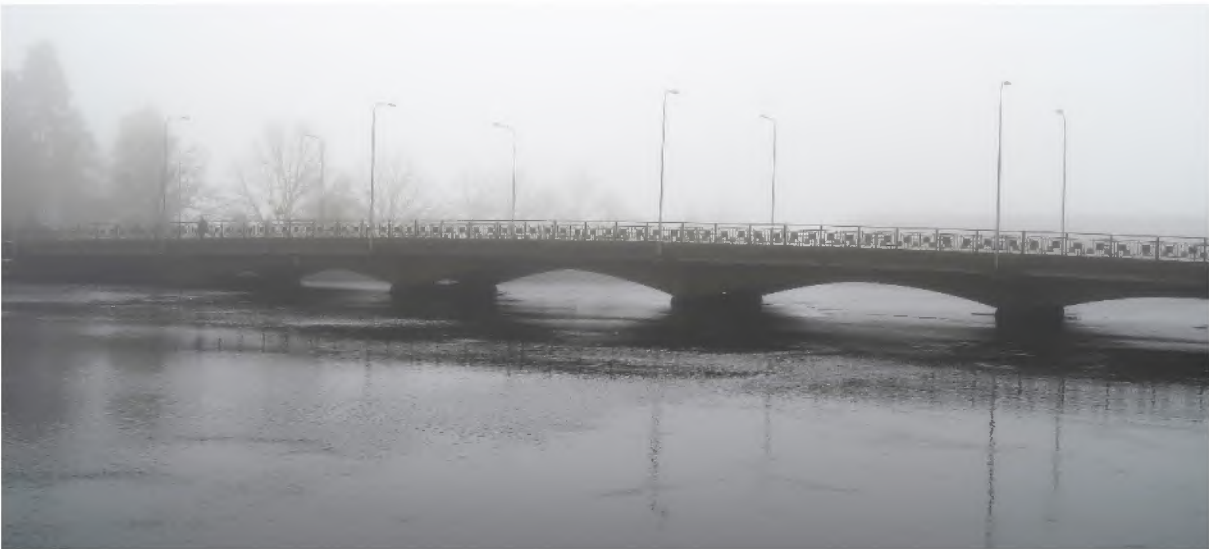
Kuva 32. Mitä kauempaa siltaa katsoo, sen paremmin sen alkuperäinen siluetti erottuu.
