KIINTEISTÖKOHTAISTEN JÄTEVEDEN KÄSITTELYJÄRJESTEL- MIEN KÄYTTÖSELVITYS IMATRAN SEUDULLA

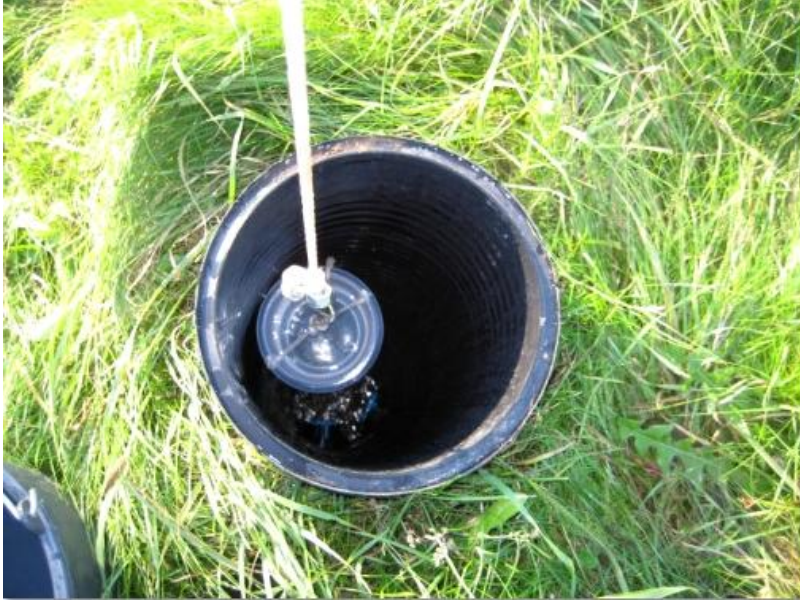
Kuva 1. Jäteveden nostamista kokoomakaivosta kohteella 8

Näytteenotto tehtiin kertänäytteenottona. Kohteilta otettiin näytettä analysoitavaksi neljään pulloon noin 2,75 litraa. Kolmea kohdetta (3, 6 ja 9) lukuun ottamatta näytteet otettiin kokoomakaivoista (kuva 1). Kokoomakaivoissa oli puhdistettua jätevettä kohteesta riippuen noin neljästä litrasta 50 litraan. Jätevettä kerättiin näytteenottolaitteilla kokoomakaivosta ämpäriin 10 litraa, minkä jälkeen näytepullot täytettiin jätevedellä. Ennen näytteenottoa kokoomakaivon vettä sekoitettiin mahdollisimman keskimääräisen näytteen aikaansaamiseksi. Näytteenottolaitteet puhdistettiin joka kohteen välillä vedellä ja kuivattiin. Kohteelta 10 pystyttiin nostamaan kerralla vain neljä litraa, koska kokoomakaivon poistoputki oli todella alhaalla.

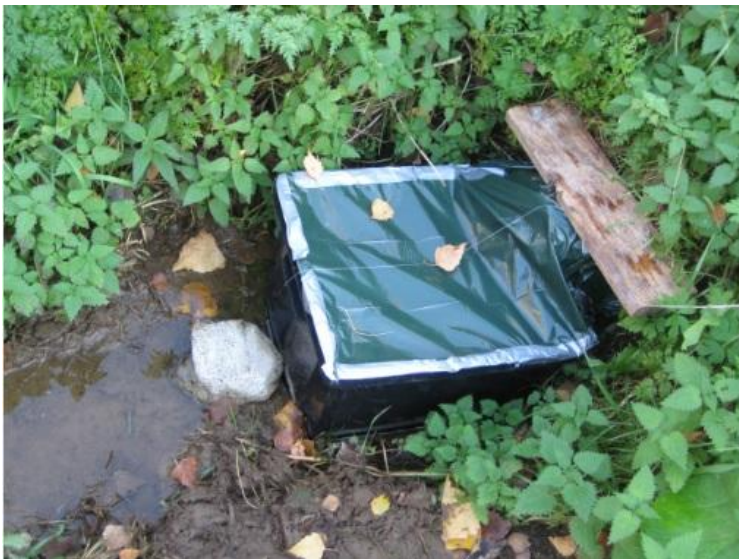
Kuva 2. Näyteastia paikallaan ja muovikalvolla suojattuna kohteella 9

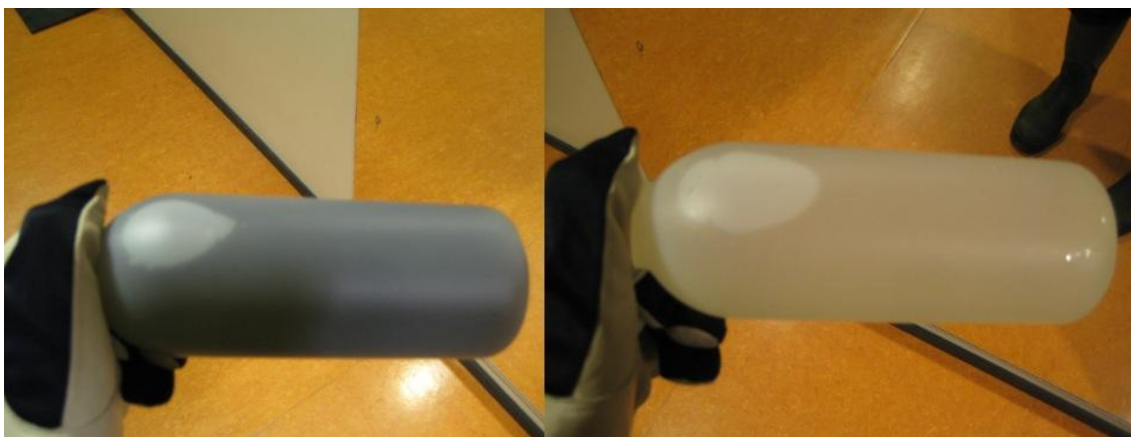
Kuva 3. Kohteen 10 jätevettä näytepullossa. Vasemmanpuoleinen kuva on otettu lokakuun näytteestä ja oikeanpuoleinen marraskuun näytteestä.

Kohteella 10 kolme näytettä oli täynnä sepeliä (kuva 6), joten kyseiset näytteet (heinä-, elo- ja lokakuu) on jätetty tulosten käsittelyssä pois. Samoin kohteella 3 kaksi viimeistä näytettä on jätetty vertailusta pois, koska sade- ja sulamisvedet sotkivat keväällä tuloksia. Kohteelta 3 ei saatu näytettä myöskään joulukuussa, koska laite ei ollut purkanut panosta. Kohteilla 6 ja 9 ei kovimman talven aikaan otettu näytteitä, koska kiinteistöjen omistajat eivät halunneet ottaa riskiä purkupaikan jäätymisestä. Kohteella 1 jäi ottamatta yksi näyte selvityksen loppupuolella, koska järjestelmän saostussäiliö oli liikahtanut keväällä kallelleen ja niinpä laitteistosta ei ollut järkevää ottaa näytettä.

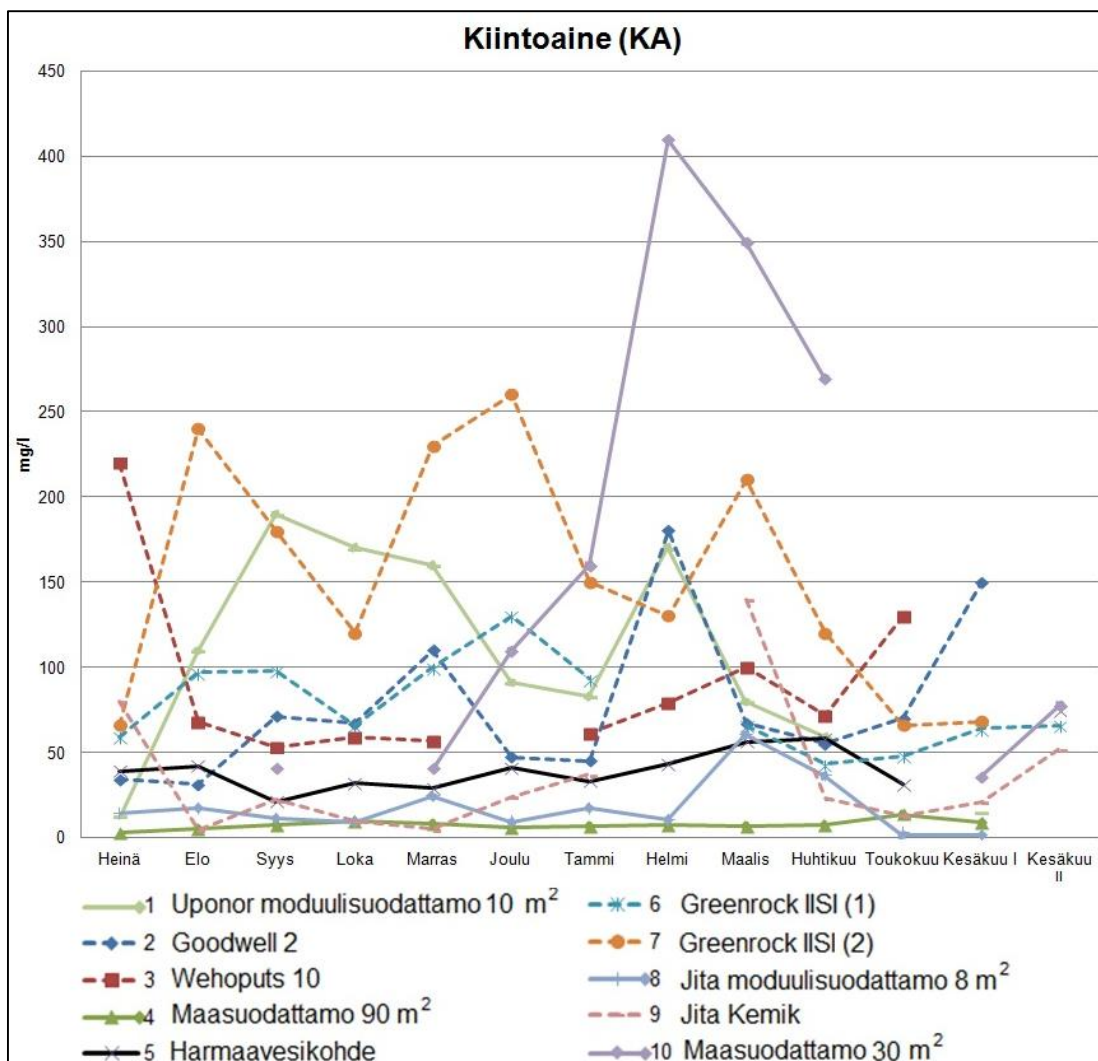
Kuvio 1. Näytteiden kiintoainetulokset

Kiintoaineen määrä näytteissä selviää kuviosta 1. Maasuodattamokohteista kohteiden 4 ja 8 näytteissä on ollut vähän kiintoainetta (< 50mg/l). Molemmilla kohteilla jätevesi on ollut koko selvityksen ajan hyvin väritöntä. Kohteen 1 modulisuodattamon tulokset ovat vaihdelleet hyvin paljon keskiarvon ollessa 118 mg/l. Kohteella 10 realistisimmat tulokset on saatu syys-, marras-, ja kesäkuussa kokoomakaivon puhdistusten jälkeen. Heinäkuun, elokuun ja lokakuun näytetulokset on jätetty pois tarkastelusta, etteivät ne vääristä kaaviota. Kaaviosta huomataan, että sepelin määrä on kasvanut näytteissä marraskuulta tammi-kuulle. Välillä helmikuu- huhtikuu kiintoaineen määrät ovat hieman laskeneet. Toukokuussa tehty kokoomakaivon puhdistus näkyy kuitenkin kesäkuun tuloksissa selkeästi.

Laitepuhdistamoista kohteen 9 näytteissä on ollut vähiten kiintoainetta. Kohteelta otettujen näytteiden vesi on ollut myös kirkkainta laitepuhdistamoista. Puhdistamojen 2, 3 ja 6 näytteissä on ollut kiintoainetta hyvin vaihtelevasti, kuitenkin niin että keskiarvo jää alle 100 mg/l. Kohteella 7 kiintoainetta on ollut näytteissä paljon. Tuloksia selittää mahdollisesti liian alas sijoitettu T-haara sakokaivojen

välissä. Huhtikuussa kohteella tehty T-haarojen nosto näkyy selvästi touko- ja kesäkuun tuloksissa. Harmaavesikohteella näytteissä on ollut kiintoainetta keskimäärin 42 mg/l. Tuloksista huomataan, että suuremman saostuskapasiteetin omaavat järjestelmät ovat poistaneet kiintoainetta parhaiten.

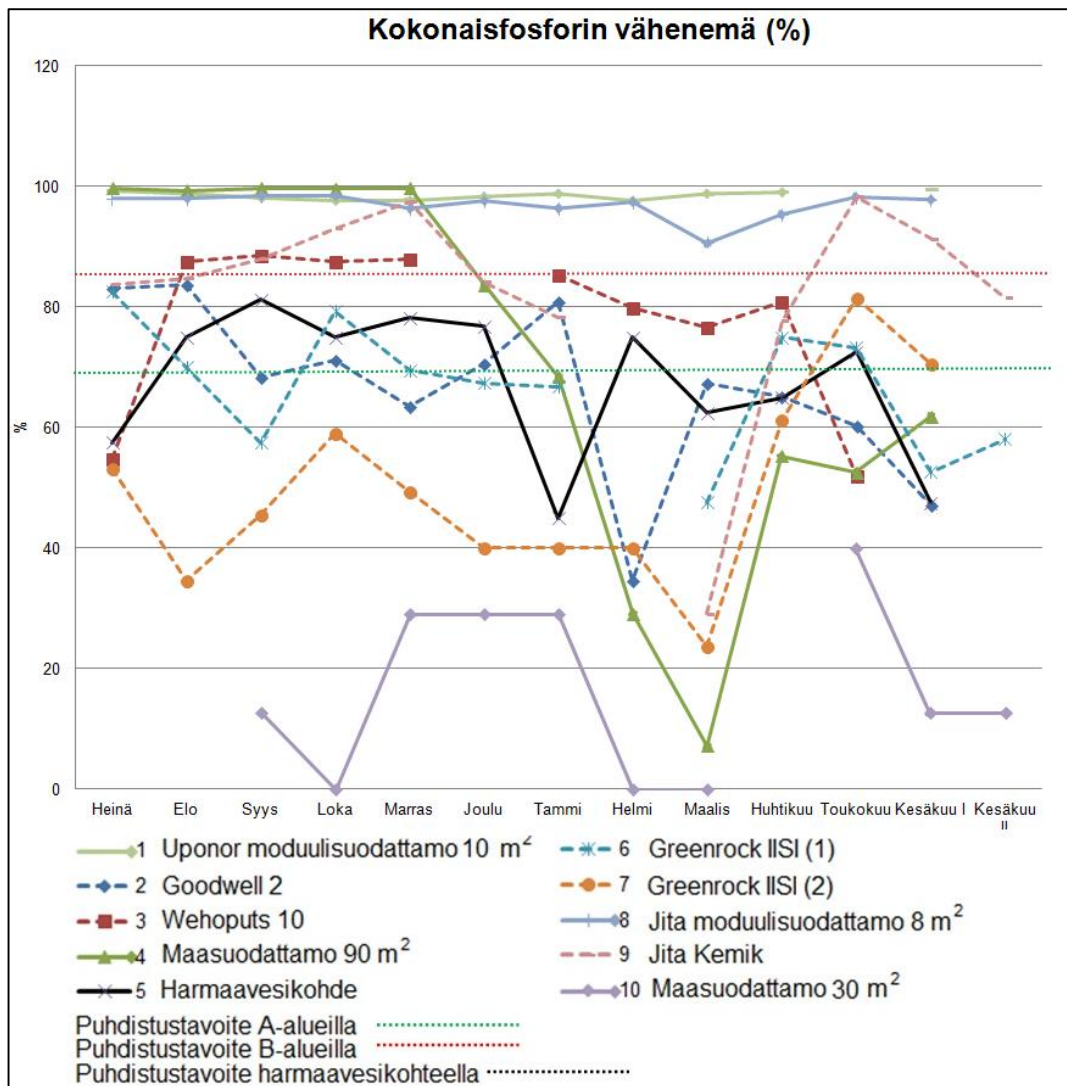
Kuvio 5. Kokonaisfosforin vähenemä ja puhdistusrajat

Kuviosta 5 huomataan, että selvityksen laitteistoista moduulisuodattamot ovat poistaneet jätevesistä fosforia parhaiten. Myös Jita Kemik -puhdistamo on käytännössä toiminut niin hyvin, että se alittaa asetuksen rajat myös herkästi pilaantuvilla alueilla.

Laittepuhdistamot Goodwell 2 (2), Wehoputs 10 (3) ja Greenrock IISI (6) ovat puhdistaneet fosforia jätevesistä vaihtelevasti. 40 prosenttiin. IISI:n (6) tulokset alittavat käytännössä asetuksen lievemmän rajan. Kohteen 2 ja 3 järjestelmissä tulokset huononivat selvästi helmikuulta toukokuulle. Laitteistojen fosforinsaostuskemikaalin syötössä on siis mahdollisesti ilmennyt ongelmia. Muihin kemiallisella saostuksella toimiviin laitepuhdistamoihin verrattuna kohteen 7 IISI toimi huonosti. T-haaran nostaminen ylös paransi tuloksia selvästi, mutta järjestelmällä ei vielä kukaan aliteta asetuksen tiukempia rajoja, jotka kohteella ovat vaatimuksena.

Kohteen 4 maasuodattamon puhdistustulokset ovat pudonneet rajusti marraskuisen omakotitaloliitännän seurauksena eikä järjestelmä ole alittanut lievempää rajaa joulukuun jälkeen. Selvityksen toinen tavanomainen maasuodattamo (10) on poistanut fosforia todella heikosti, ja tulos on parhaimmillaan ollut vain 40 %.

Kuivakäymäläkohteella fosforinpoistoteho on ollut keskimäärin 70 %. Asetus velvoittaa poistotehoksi vain 18 %, josta järjestelmä selviää helposti.
