Tutkimusraportti

Rakennetekninen kuntotutkimus

Kaukopään koulu

Niskapietiläntie 1, 55910 Imatra

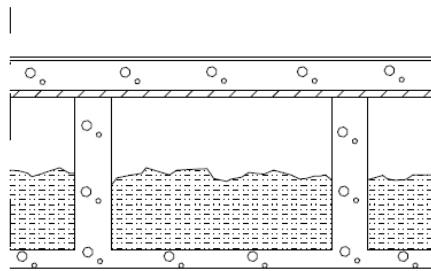
Kuva 9. Rakenneleikkaus, jossa yläosa on tehty betonirakenteisena.

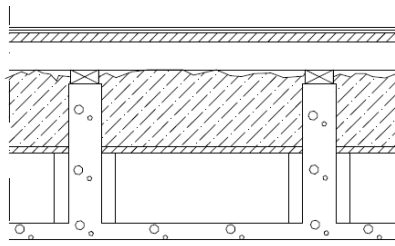
Kuva 11. Rakennekerrokset;

- uusi lattiapinnoite
- sementtikuitulevy
- vanha lattiapinnoite
- kovalevy
- lattialauta 32 mm
