IMATRAN KAUPUNKI

Asemakaavan 1131 selostusliitteet

LIITTEET:

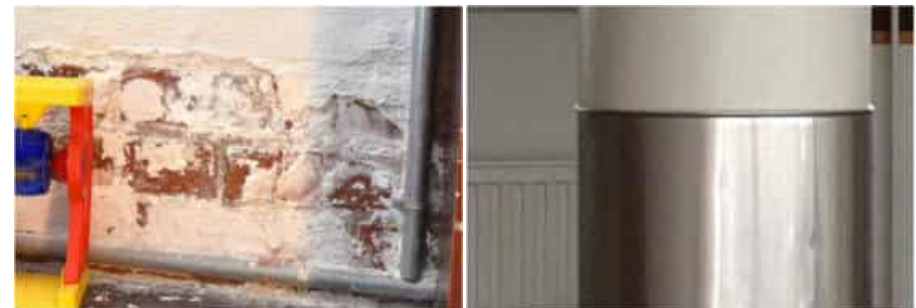
Kuva: Ohutrappaus ja maali. Kosteusvaurioitunut tiiliseinä.

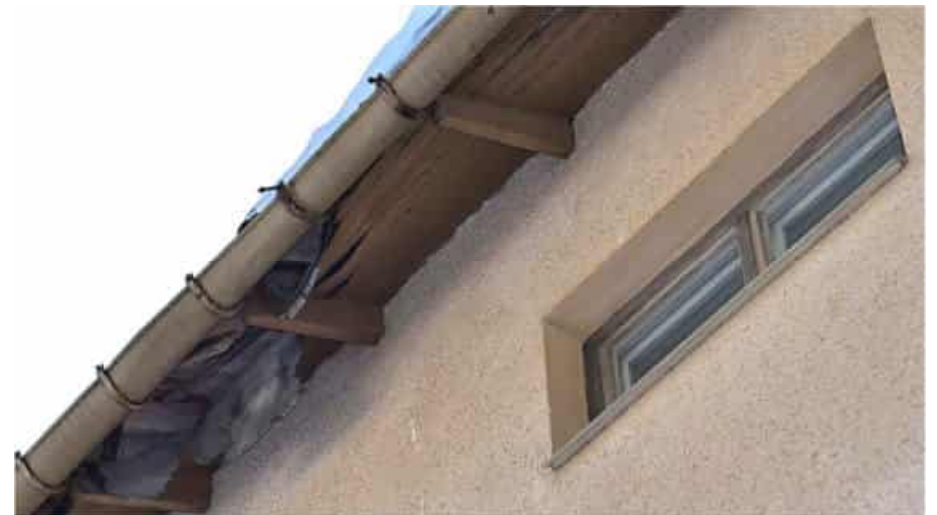
Kuva alhaalla: Vanha ullakkoikkuna. Räystään aluslaudoitusta on lahonnut.

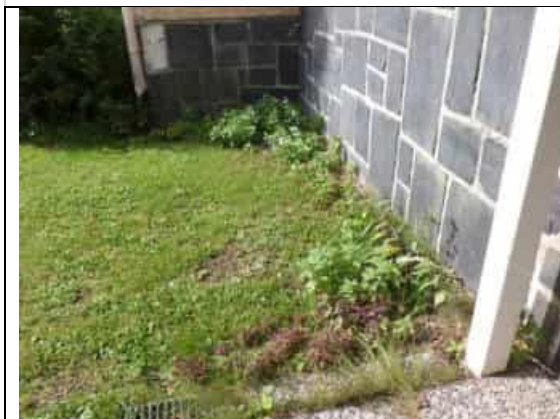
3. Nurmia-alueet ovat kiinni rakennuksessa

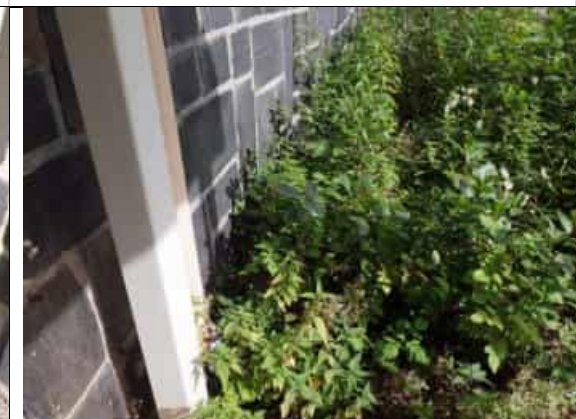
4. Kasvillisuutta rakennuksen vierustoilla

Kuntoluokka 2

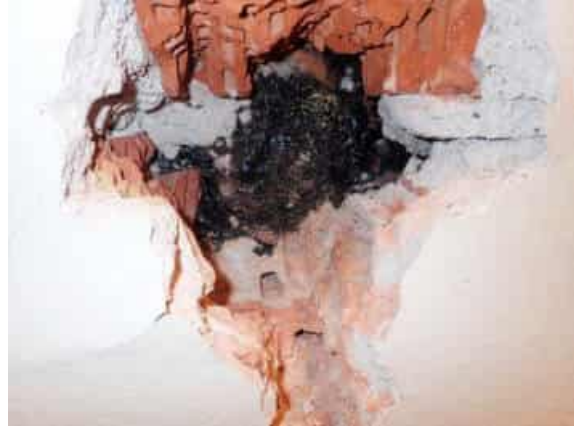
Perusmuurin ja verhomuurauksen väli on täytetty laastilla, ei lämmöneristystä, PM sisäpinnalla bitumisively(PAH yhdisteitä sisältävä)

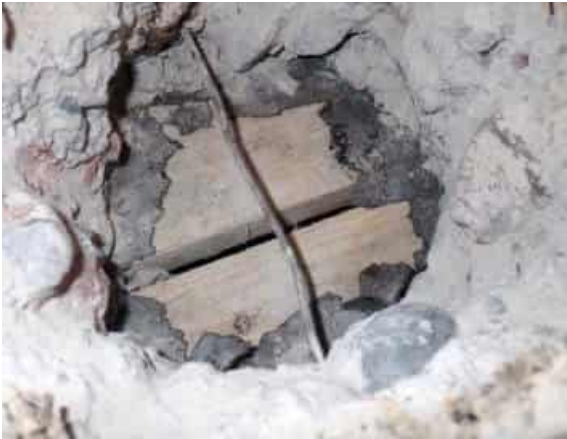
Rakennuksen pitkällä sivulla on putkikanaali AP rakenteen alla/sivulla, kanaalin muottilautojen päällä PAH yhdisteitä sisältä bitumipahvi.

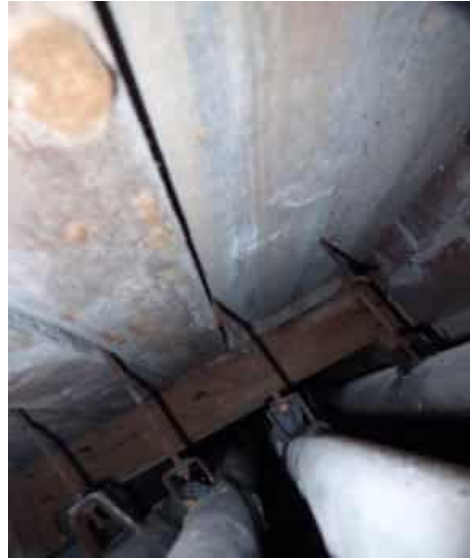
Näkymä kanaaliin, muottilaudat kanaalissa

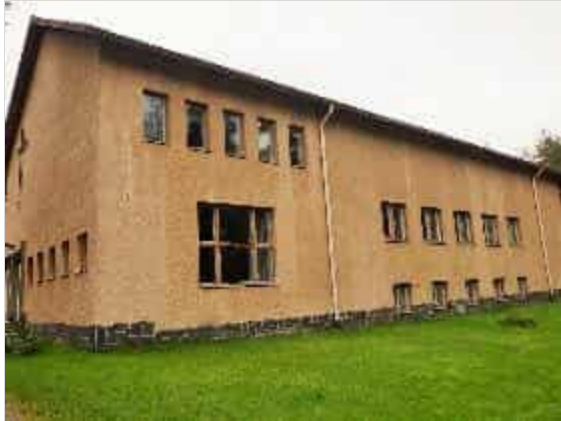
Rappauspinnoite on ehjä ja hyväkuntoinen. Paikallisia vaurioita havaittiin rappauspinnoitteeseen tehtyjen kiinnitysten, ikkunapielien ja pellitysluottojen läheisyydessä. Pohjois- ja eteläisivuilla(pitkät) yläpohja-/vesikattorakenteiden kautta seinäpinnalle muodostuu talvella jäätä. Näillä alueilla on isommat ”kopoalueet” rappauspinnoituksessa.

11. Maalipaikkaukset näkyvät vaaleampina. Näillä kohdilla talvella jäätä seinäpinnalla

- rappauspinnan kattava ”**kopokartoitus**” peruskorjaushankkeen suunnittelun perustaksi
- rappauspinnan jatkuva tarkkailu ja **tarvittavat korjaukset heti korjaustarpeen ilmaannuttua(ennen peruskorjausta)**
- vesipeltiliittymien tarkistus/korjaus nopealla aikataululla

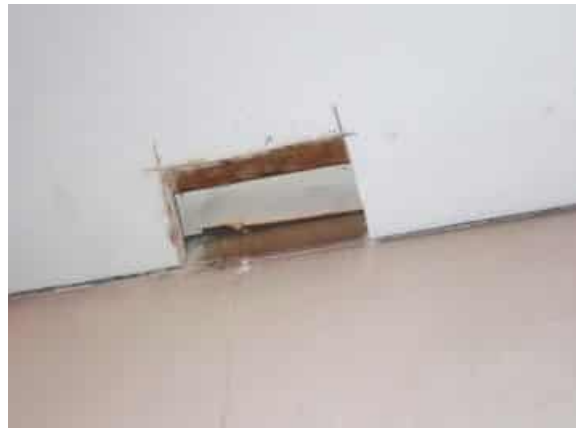
Tutkimusten havaintojen perusteella ja seinäpinnoille muodostuvan jään/näkyvien kosteusjälkien aiheuttajana on kirkkosalin YP rakenteen virheellinen toteutus(suunnittelu/materiaalit/työsuoritus).

Rakenneavaus urkuparvella(kirkkosali), vesivuoto YP rakenteen ilmansulkukartongin päältä.

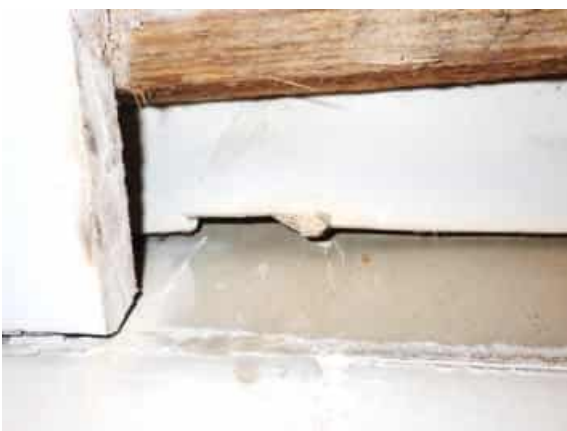
Lähikuva rakenneavauksesta, YP ilmansulkukartongkia ei ole liitetty US rakenteeseen mitenkään.

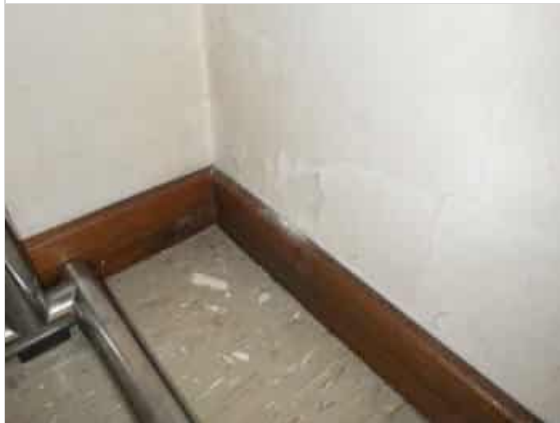
17. Pintatasoitekerrokset ovat irronneet alustasta

- kellarikerroksen väliseinien alaosan kosteusrasituksen poistaminen ja väliseinien pinnoittaminen kosteuden siirtymisen mahdollistavalla pinnoitteella

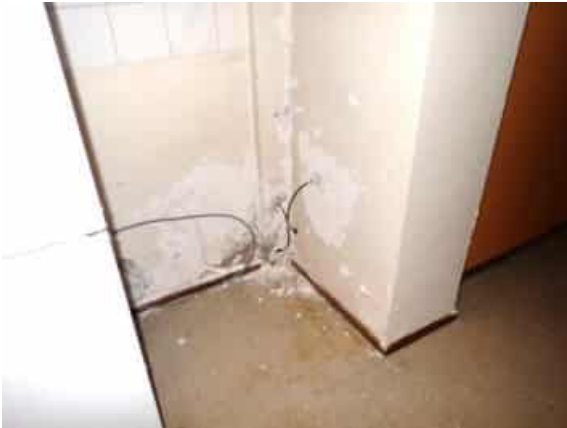
Kantavista väliseinistä suoritetuissa porareikämittauksissa mitattiin poikkeuksellisen korkeita kosteuspitoisuuksia, mittaustulokset välillä 96–100 RH%. Osasta mittausputkissa havaittiin tasaantumiskäytön jälkeen selvää vettä mittausputken ja kiviaineisrakenteen välissä.

Kantavan väliseinän kosteusmittaus keittiö

KANTAVIEN VÄLISEINÄRAKENTEIDEN KOSTEUSRASITUS TULISI POISTAA PERUSKORJAUKSESSA. KASTUNEET SEINÄRAKENTEET TULEE KUIVATTAA. KUIVAUS VOI OLLA MAHDOTONTA KOSKA ANTUROIDEN BETONIRAKENTEEN OVAT VUOSIKYMMENTEN KOSTEUSRASITUKSESTA LÄPIMÄRKIÄ JA NIIDEN KORKEUSASEMA ON SELLAISEN, ETTÄ NIITÄ EI SAADA KUIVATTUA MILLÄÄN RATKAISUILLA.

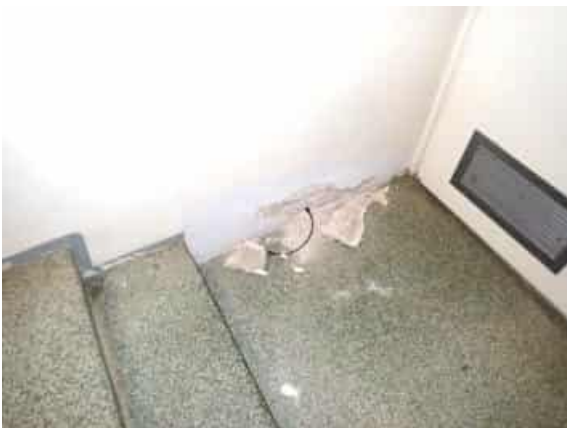
Kantavan väliseinän kosteusmittaus WC edestä

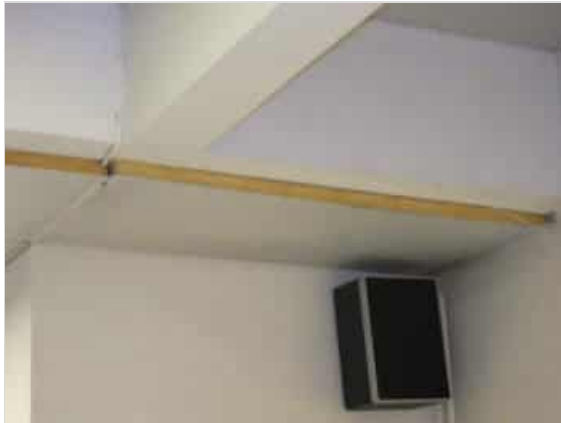
18. Avoin villapinta akustointilevyssä

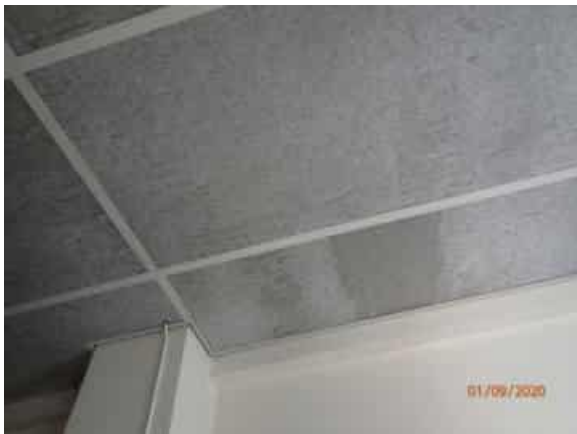
- Alakattotilojen akustiikkalevyjen alapinnalla havaittiin useissa tiloissa harmaita piste- ja juovamaisia harmaita värimuutoksia. Värimuutosten syytä ei pystytty arvioimaan aistinvaraisesti.
- Jatkotoimenpiteenä suositellaan materiaalinäytteen ottamista värimuutosten syyn selvittämiseksi. Tutkimustulosten perusteella jatkotoimenpiteenä tarvittaessa alakattolevyjen uusiminen.

Vuoden 2016 raportissa kuvatut muut havainnot pitävät edelleen paikkaansa eikä toimenpide-ehdotuksia ole toteutettu. Kuntoluokka tippuu luokkaan 3 alakattolevyjen värimuutosten vuoksi.

Alakattolevytyksen alapinnalla olevia värimuutoksia

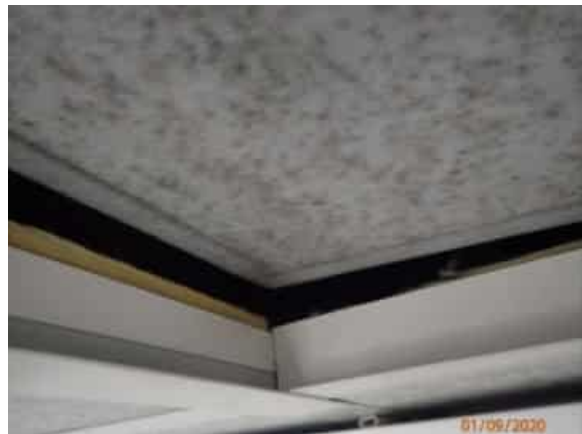
Harmaita pistemäisiä värimuutoksia alakattolevyssä

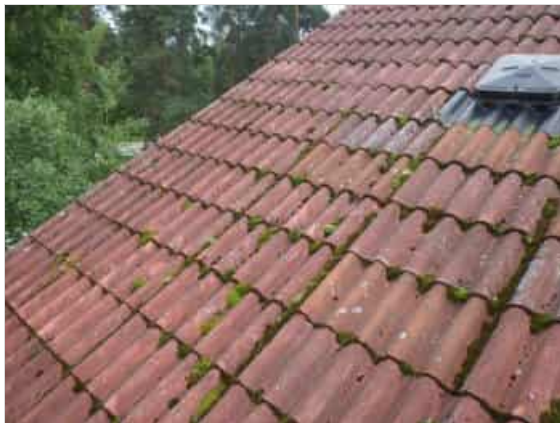
19. Yleisnäkymä vesikatolle, sammalta pinnalla

- kirkko-osan yläpohjarakenteet toteutustavan varmistaminen peruskorjaussuunnittelun pohjaksi
- kirkko-osan yläpohjarakenteen peruskorjaus
 - o lämmöneristyksen lisääminen ja ilmatiiveyden varmistaminen
 - o tuulettumisen varmistaminen
- koko vesikatteen uusiminen, esim. konesaumapeltikate/rivipeltikate
 - o kantavat vesikattorakenteet eivät tarvitse uusimista/korjaamista kuin räystäillä

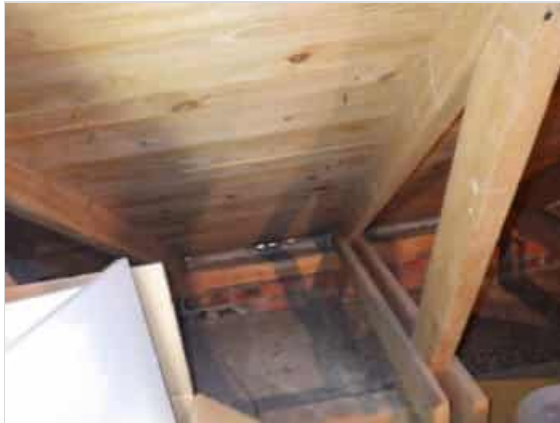
21. Yläpohjan tuulettuminen on osittain puutteellista

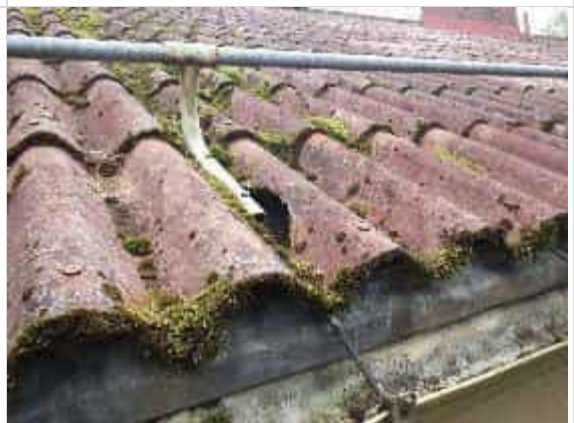
Lumiesteet on kiinnitetty virheellisesti vesikatteen läpi. Tämä on aiheuttanut lahovaurioita räystäiden puuosissa.

26. Lumieste vesikaton puolella

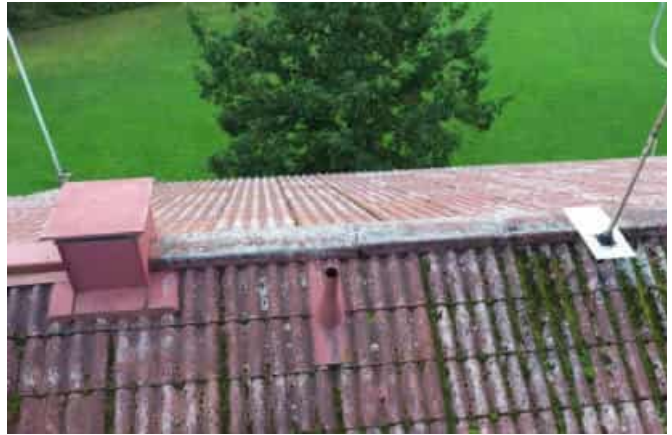
Epätiiviitä vesikatkon liittymiä

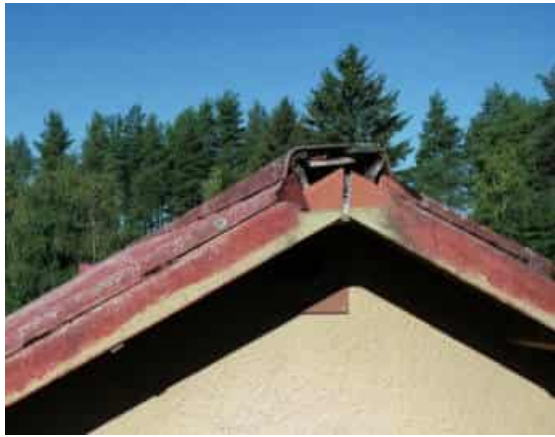
Epätiivis harjan pääty

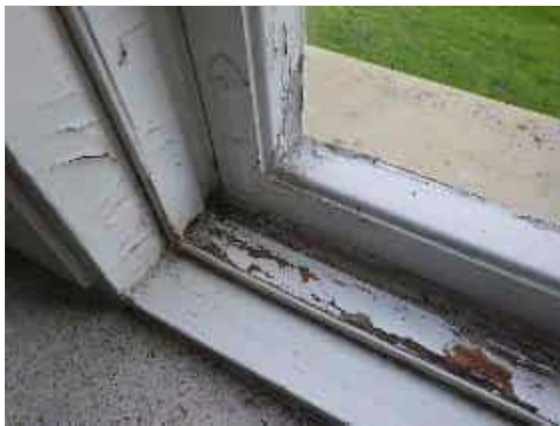
27. Pohjoispuolen ikkuna sisältäpäin kuvattuna

- ikkunoiden ja ovien uusiminen peruskorjauksen yhteydessä
- ikkunoiden ulkolasien kiinnityksen tarkistaminen kirkkosalin etelä-sivun osalla

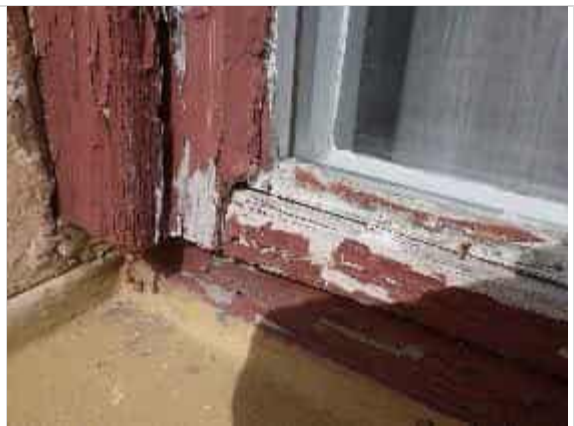
28. Eteläpuolen ikkuna ulkoapäin kuvattuna

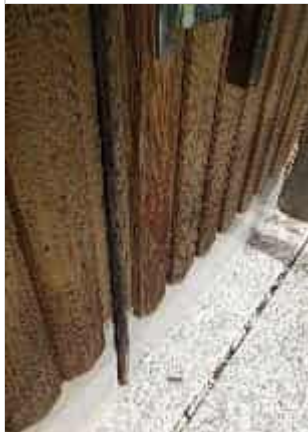
29. Ulko-ovi ulkopuolelta kuvattuna, lehtien välissä selvä rako

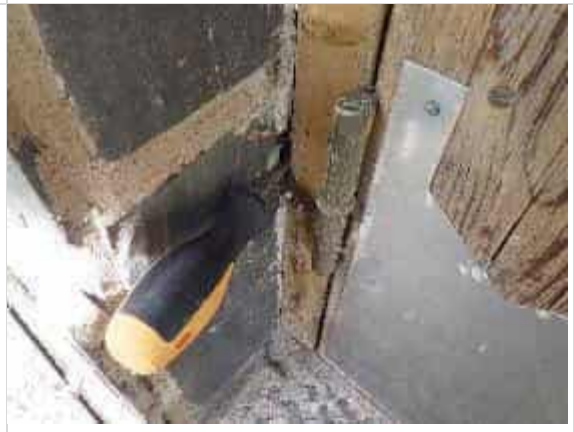
30. Ulko-oven asennuksen tiiveydessä on puutteita.

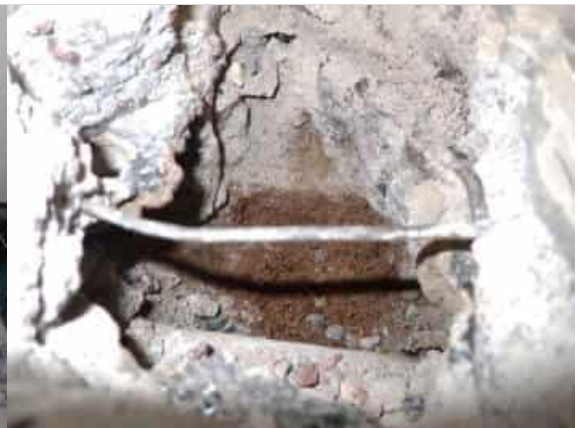
38. Täyttöhiekka pohjalaatan alla, anturaa vasten on vesimärkää.

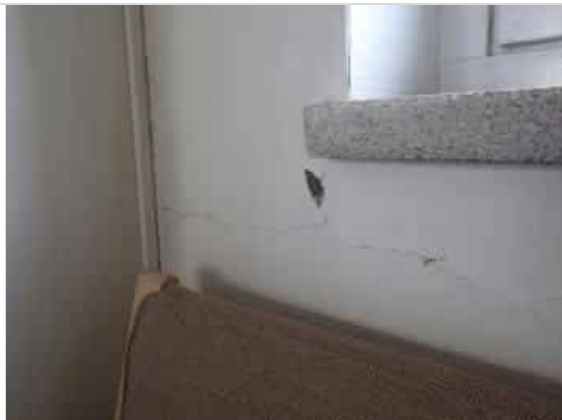
Kirkkosalin eteistilojen ja salin sisäpinnat ovat peräisin edelliseltä, 80-luvulla toteutetulta muutokorjauksesta. Osa pinnoista on ikääntynyt ja niillä havaittiin pinnoitevaurioita. Kirkkosalin ikkunoiden alapuolisissa rakenteissa on runsaasti pinnoitehalkeilua. Kattopinnoilla on akustoinvilloja, joissa on pinnoittamattomia reunoja.

46. Halkeilua kirkkosalin ikkunoiden alla

Kuntoluokka 3
