Imatran uimahalli ja urheilutalo

KUNTOTUTKIMUKSET JA KUSTANNUSARVIOT 2014-2025

LAURA HONGISTO, AFRY FINLAND OY

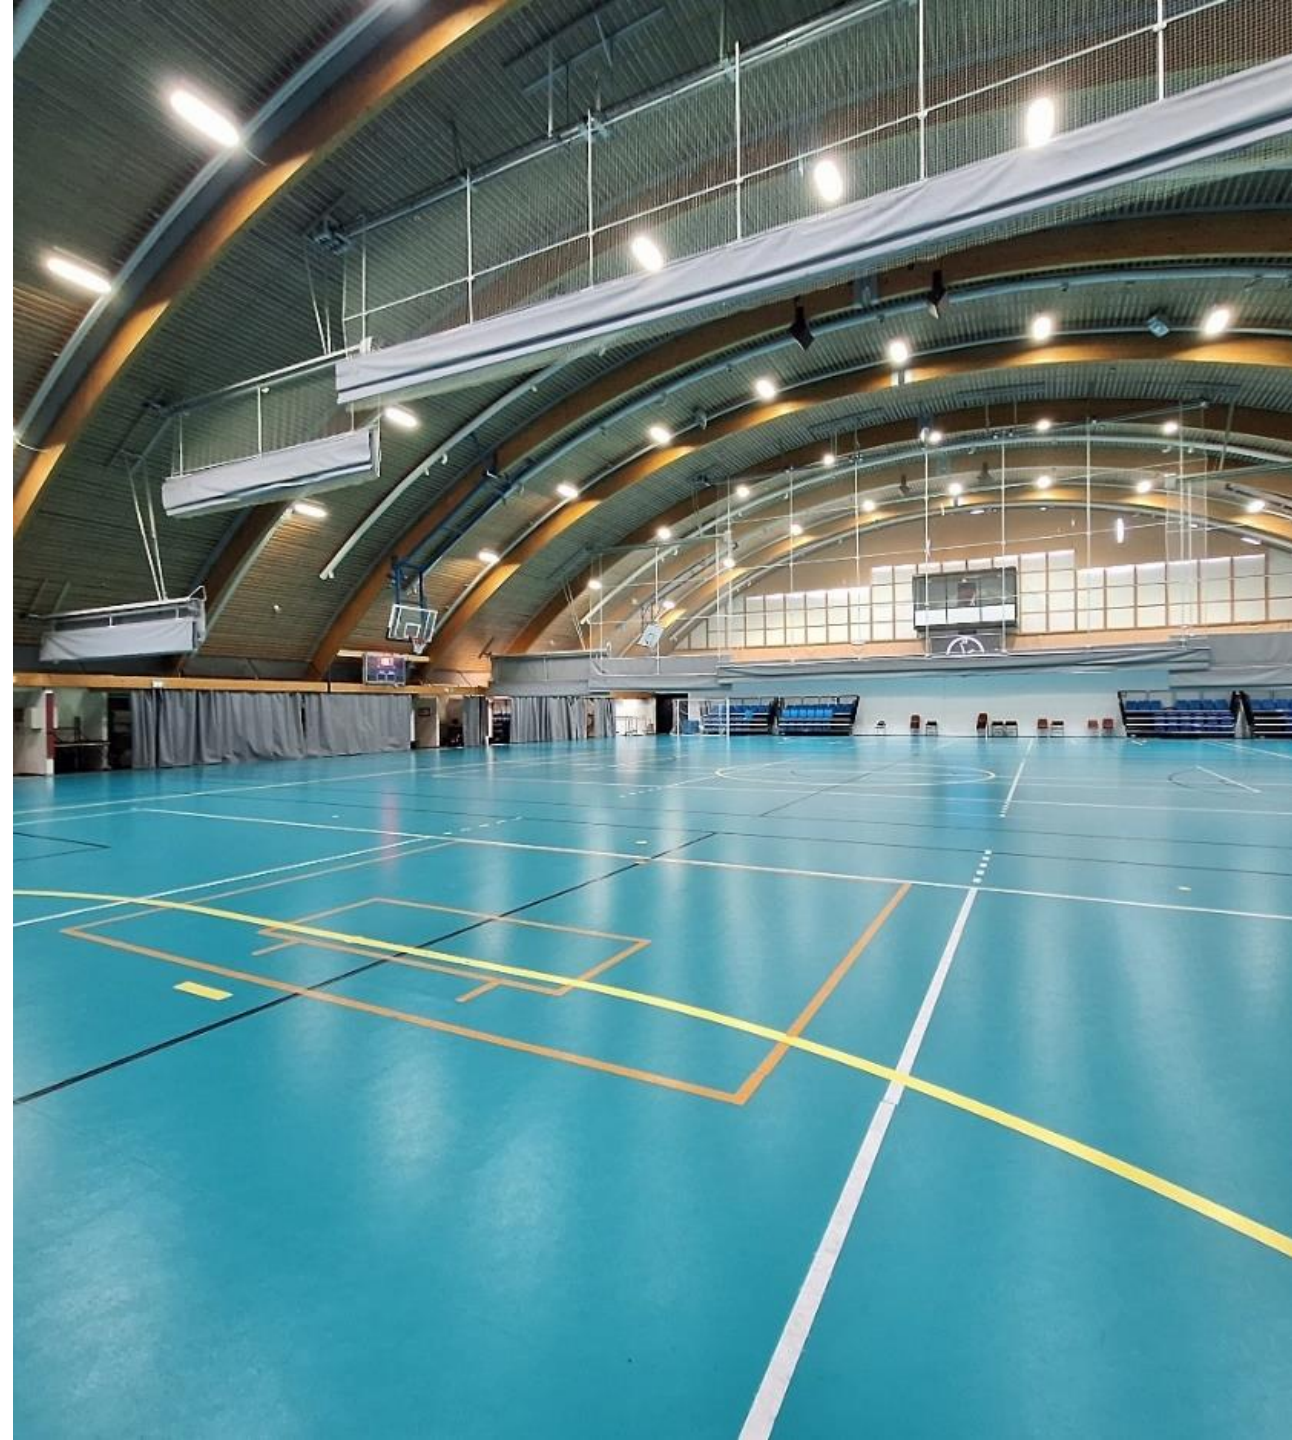
RAKENTEET

- Kantavat rakenteet yleisesti hyvässä kunnossa
- Paikallisia mikrobivaurioita maanvastaisissa seinien lämmöneristekerroksessa (13 näytettä, 2 viite vauriosta)
- Maaperäistä siirtyä kosteusrasitusta alapohjaan ja maanvastaisiin seiniin
 - Suositellaan vedeneristeiden uusimista ja pystysalaojan rakentamista kosteusrasituksen poistamiseksi.
- Liittymät rakennusajankohdalle tyypillisesti epätiivittä.
 - Suositellaan tiivistämään epäpuhtauksien kulkeutumisen estämiseksi
- Pintamateriaalit ikääntyneitä ja paikoin kosteusvaurioituneita
 - Suositellaan uusimaan peruskorjauksen yhteydessä
 - Kosteusrasitus huomioitava pintamateriaalien uusimisessa

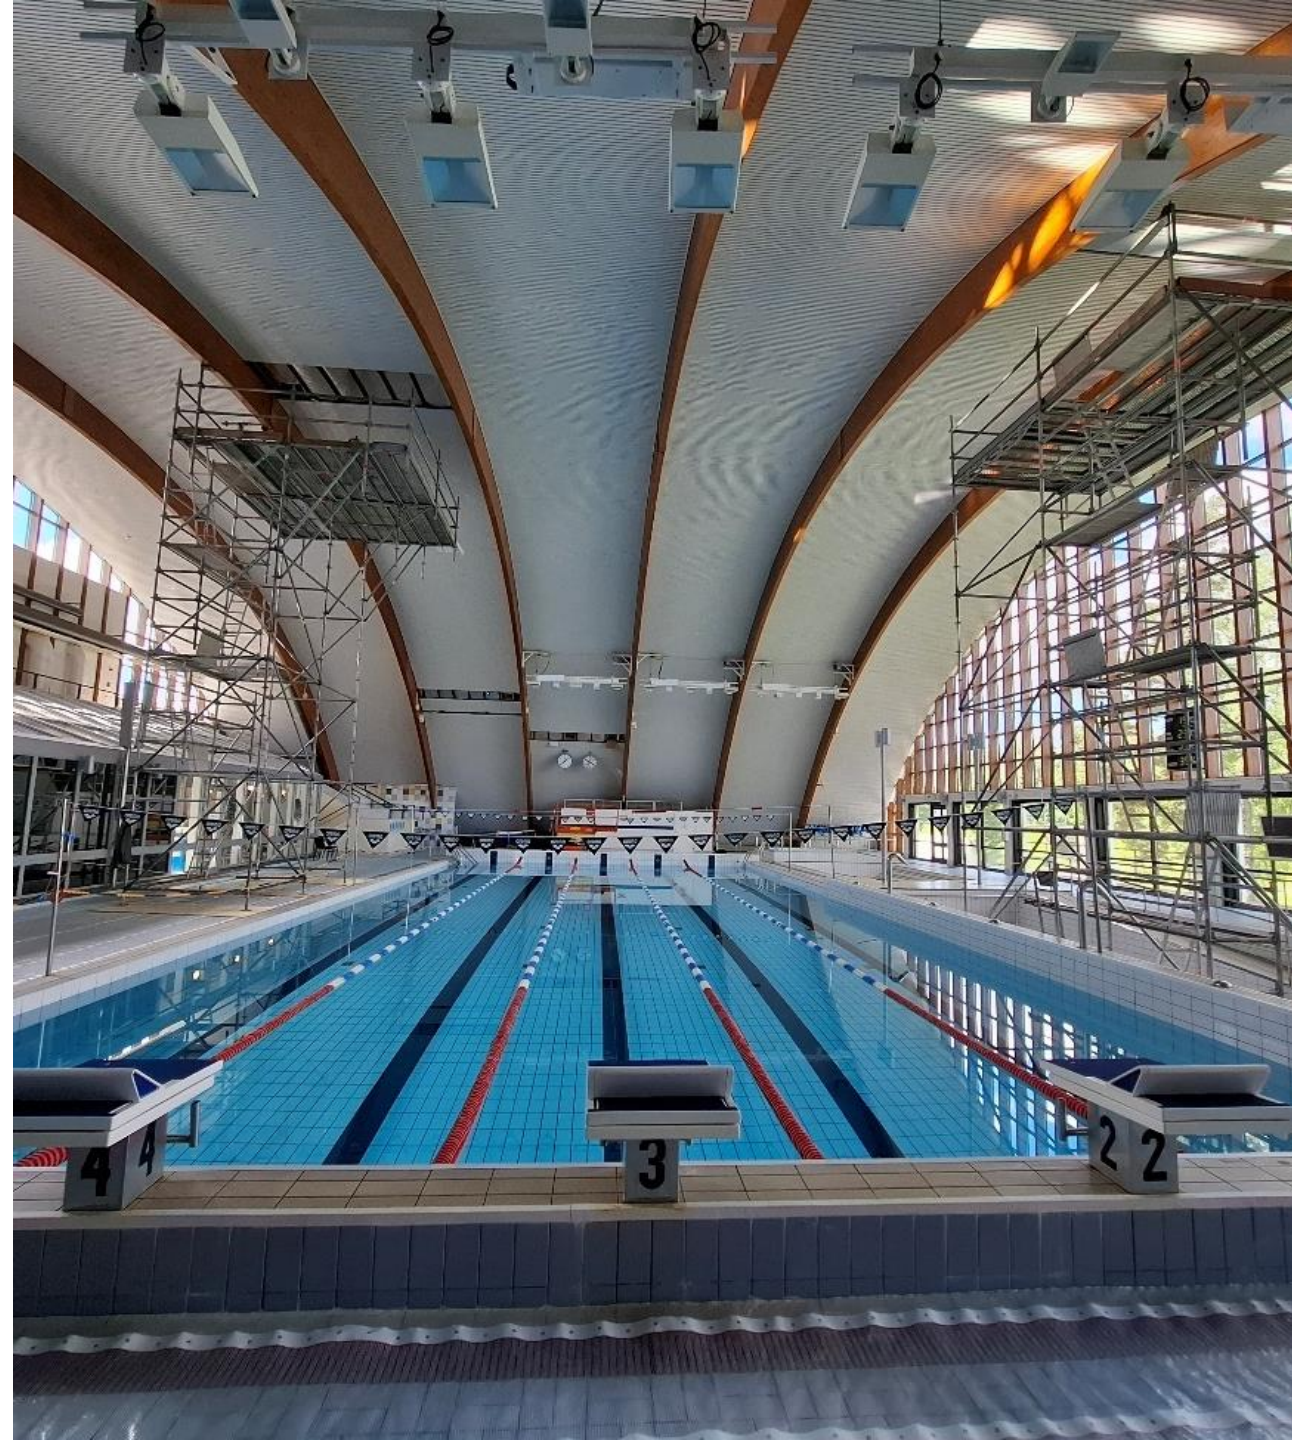
RAKENTEET

- Vesikatto (kermi- ja kupari) on pinnoitteiltaan kokonaisuutena tyydyttävässä kunnossa eikä aktiivisia vesivuotoja havaittu
- Rakenneavausten perusteella laudoitukseen on kohdistunut ajan saatossa kosteusrasitusta, mikä on aiheuttanut lahovaurioita ruodelaudoitukseen
- Puurakenteissa ei havaittu normaalista poikkeavaa kosteutta eikä lämmöneristeissä laajoja mikrobivaurioita (10 näytettä, 1 viite vauriosta)
- Yläpohjassa ilmatiiveyspuutteita, joiden kautta sisäilman kosteus pääsee rakenteisiin
- Suosittelemme yläpohjakorjausten hankesuunnittelun aloittamista korjauslaajuuden rajaamiseksi
 - Kevyempi vaihtoehto (kermikate uusitaan)
 - Raskaampi vaihtoehto (kate ja lämmöneristeet uusitaan)

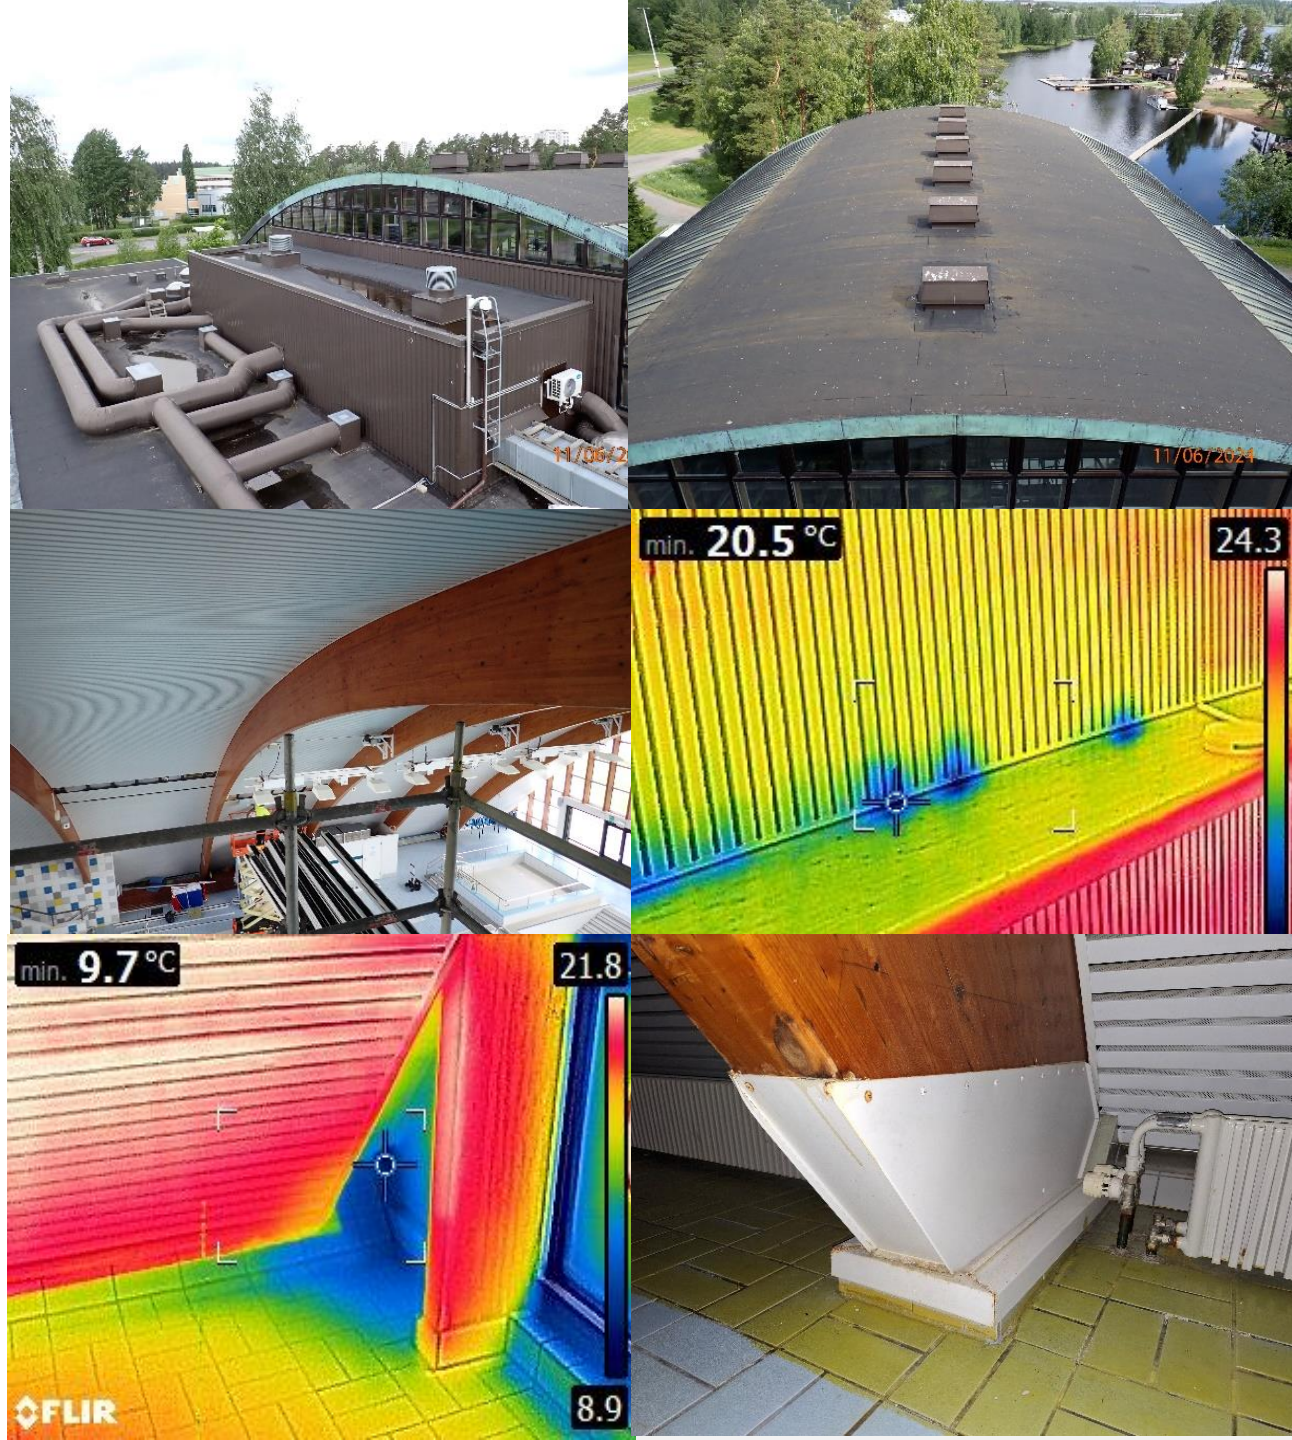
MUUT HAVAINNOT

- Julkisivun sekä altaiden betonirakenteiden vauriot ovat lisääntyneet edellisen kuntotutkimuksen jälkeen
- Allasosaston pintamateriaaleihin tehty paikkakorjauksia, ikääntyneet ja paikoin huonossa kunnossa
- Kuivien tilojen pintamateriaalit tyydyttävässä kunnossa, paikoin kosteusvaurioituneita
 - Suositellaan uusimaan
- Sisäilmasta kerättiin VOC-yhdisteiden sisäilmanäytteet tiloista 051 Laitosmiehet ja 002 PKH/M
 - Molempien tutkittujen tilojen yhdistepitoisuudet alittavat niille esitetyt toimenpide-raja-arvot (STMa2015)
 - TTL:n käyttämä P90-viitearvo sekä hajukynnys ylitetään yksittäisissä yhdisteissä.
