IMATRAN KAUPUNKI

Asemakaavan 1131 selostusliitteet

LIITTEET:

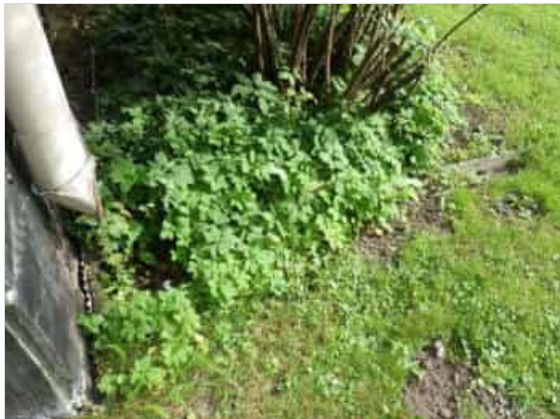
1. Sadevedet johdetaan rakennuksen vierustoille

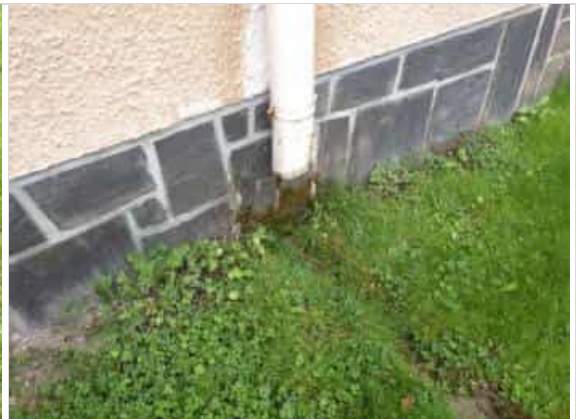
2. Sadevesikouru valuttaa vedet perusmuurirakenteelle

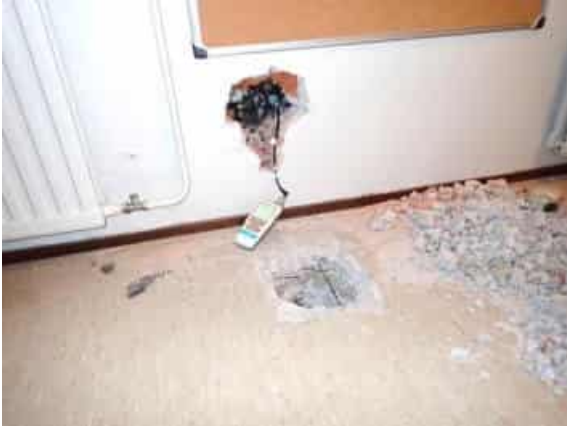
Perusmuurin sisäpinnalla ei ole lämmöneristettä. Perusmuurin sisäpinnalla on PAH yhdisteitä sisältävä bitumisively.

Rakenneavaus perusmuuriin

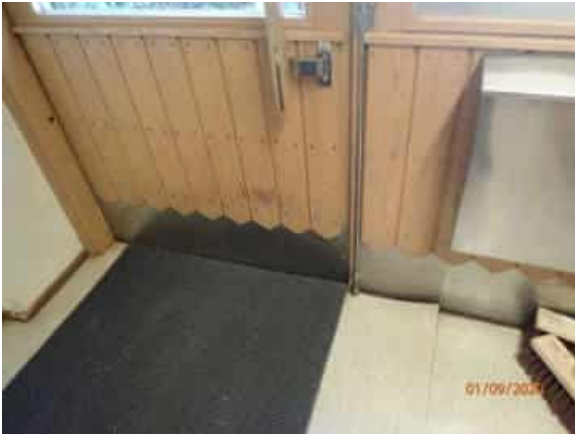
- Pohjakerroksen tuulikaappien alapohja on ulko-ovien läheisyydessä märkä ja muovimatto on irronnut kohdissa alustasta. Kohdassa muovimattopinnoitteet ovat kosteusvaurioituneita. Kosteus on peräisin rakennuksen ulkopuolelta valumavesistä.
- Pohjakerroksen muutamissa tiloissa (varastot, portaiden alustilat ja porraskäytävä) oli havaittavissa voimakasta naftaleenin hajua, joka voi olla peräisin alapohja- tai perusmuurirakenteen vedeneristeenä käytetystä bitumisivelistä. Tiloissa esiintyvä naftaleenin haju on toimenpideraja (asetus 545/2015 15 §).

Tuulikaappi seurakuntasalin hallissa

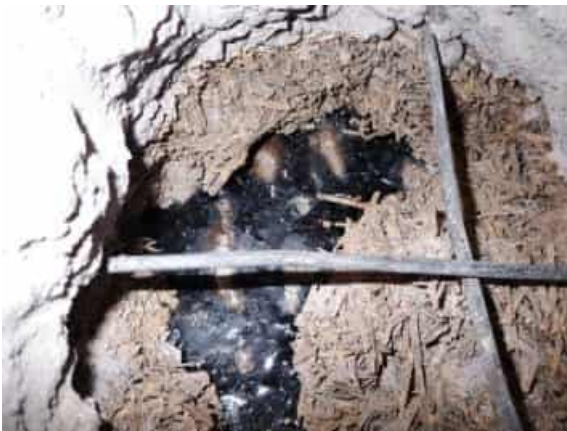
Alapohjarakenne on ns. kaksoisbetonilaatta, jossa on lähes koko rakennuksen alueella lämmöneristeenä toja-levy. Pohjalaatan yläpinnalla on bitumisively, joka sisältää PAH-yhdisteitä. Pohjalaatan alla oleva maa-aines on hienojakoista hiekkaa tai hiekan, hiesun ja rakennusjätteen sekoitusta. Täyttömaa-aines on vesimärkää.

Muovimaton alta ja toja-lämmöneristyksestä mitattiin kohonneita kosteuspitoisuuksia RH% mittausmenetelmällä.

Kaksoisbetonilattia avattuna

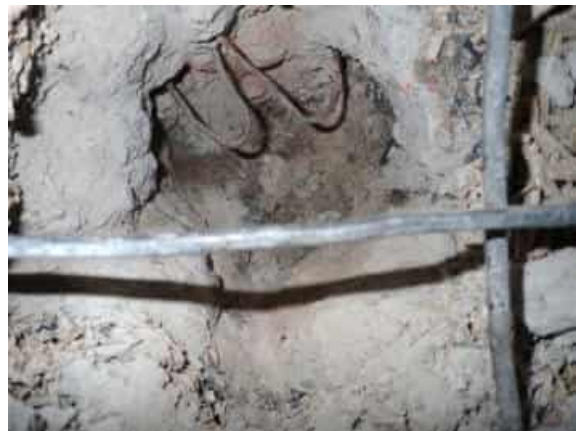
Maa-aines pohjalaatan alla märkä ja sekaista ainesta

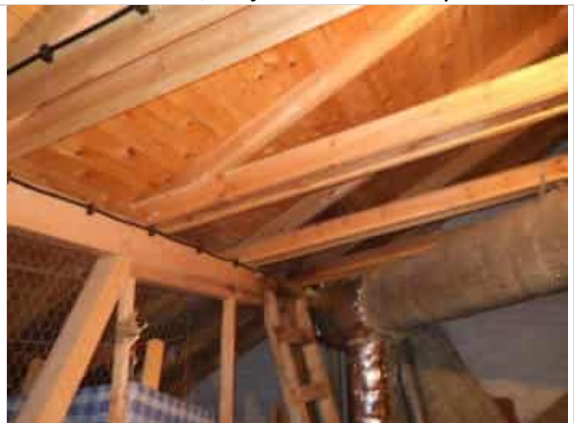
20. Asunto-osan vinttitila

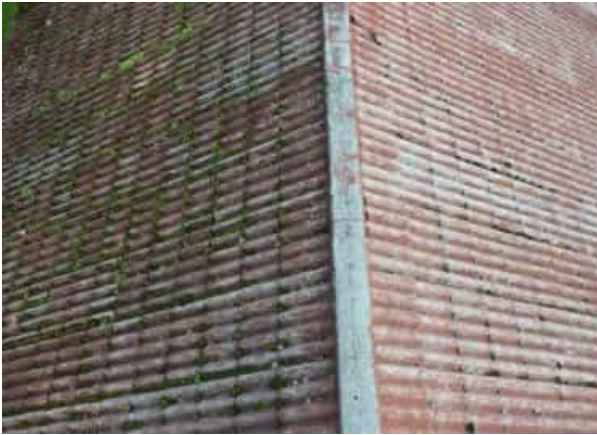
Sammalkasvustoa vesikatolla

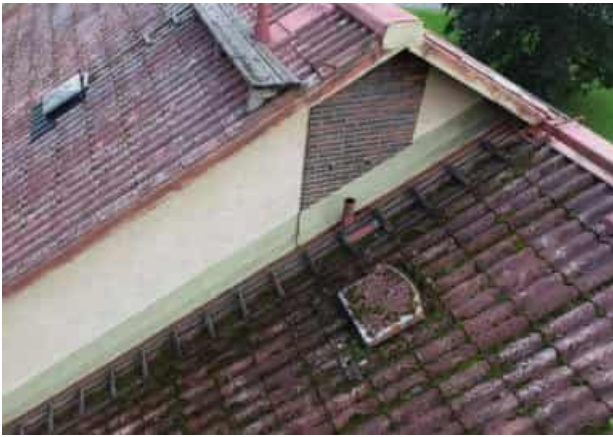
Lahot lapetikkaat ja vuotava luukku

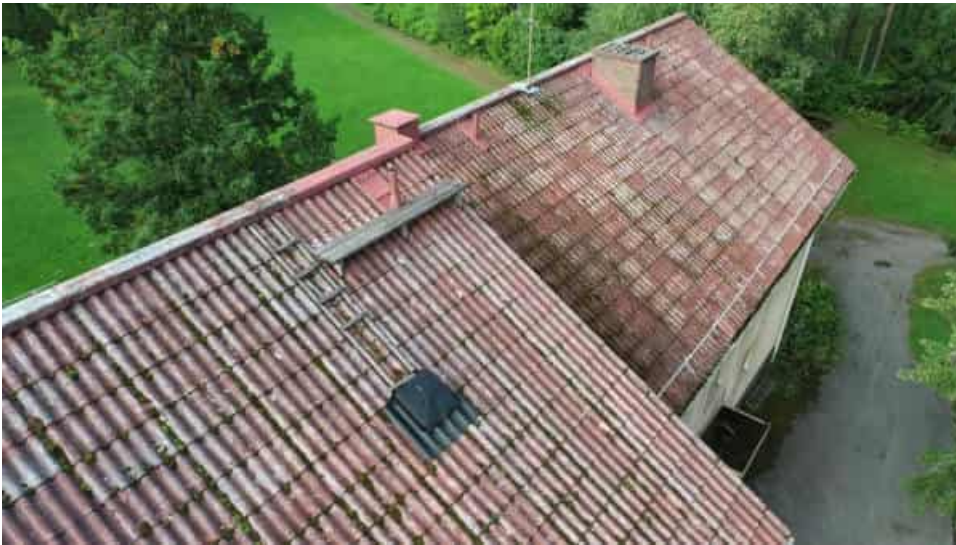
Yleisnäkynä vesikatosta

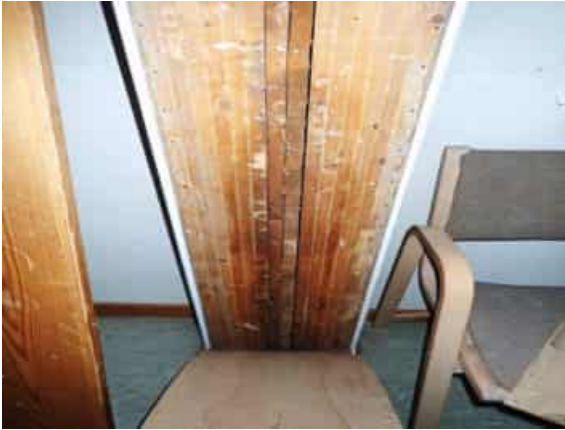
Kirkkosalin ulkoseinän sisäpinnalla ja YP puukehäkannattaja rakenteissa havaittiin vesivuotojälkiä. Kirkkosalin YP rakenteen höyryn-ilmansulkuna on käytetty edellisessä peruskorjauksessa ns. Enso maitopurkkikartonkia (ei alumiinipinnoitusta), jolle ei ole mitään rakennusmateriaaliluokitusta. Ko. tuotetta ei ole liitetty mitenkään US rakenteeseen. Kartongin takapinnalla vesivuotojälkiä. YP rakenteesta puuttuu näin ollen toimiva höyrynsulku. Tämän seurauksena sisätilojen lämmin ja kostea sisäilma pääsee ns. lämpimään YP rakenteeseen. Tämän seurauksena kosteus kondensoituu rakenteen jollain pinnalla ja valuu vetenä räystäälle, ulkoseinäpinnoille ja YP kantaviin kattokehärakenteisiin.

Kirkkosalin YP pilari avattuna

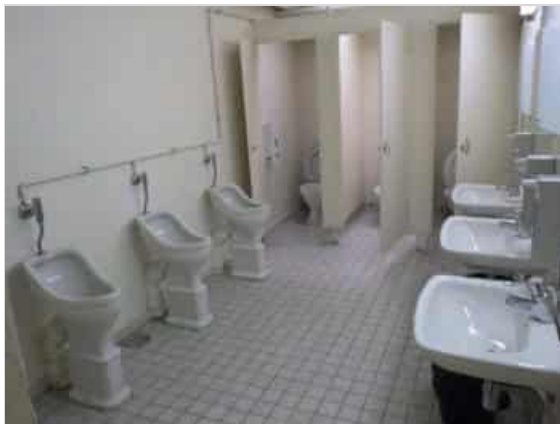
Alakerran WC tilojen seinäpinnoilla on näkyviä kosteuden aiheuttamia pinnoitevaurioita ja mahdollisesti mikrobikasvustoa.

31. Yleiskunva miesten WC tiloista

- seinäpintojen kosteusrasituksen poistaminen peruskorjauksessa, huoltokorjauksena pintojen pitäminen ehjinä ja siisteinä
- WC kalusteiden uusiminen tarvittaessa ja tehostettu tarkkailu vuotovaurioiden ehkäisemiseksi

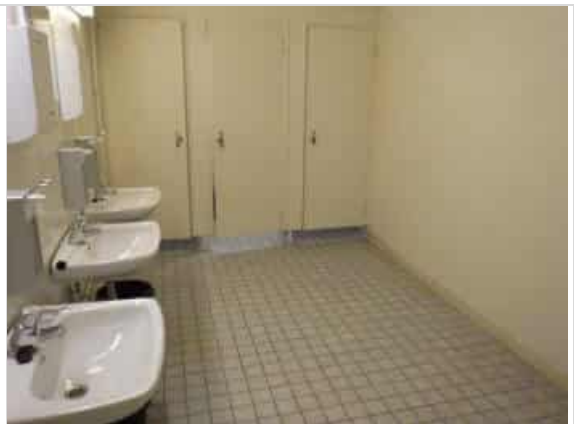
32. Yleiskunva naisten WC tiloista

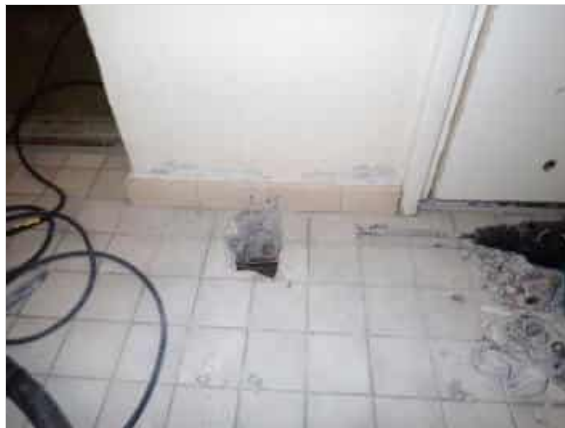
Rakenne on ns. kaksoisbetonilaatta, ei lämmöneristystä, bitumisively pohjalaatan päällä. Alkuperäisten WC tilojen pintarakenteessa on alkuperäiset laatoitukset uusien laatoitusten alla. Alkuperäisen laatoituksen kiinnitys-/saumauslaasti voi sisältää asbestia, jolloin koko pintalaatta tulee purkaa asbestityönä.

37. WC tilan AP avaus

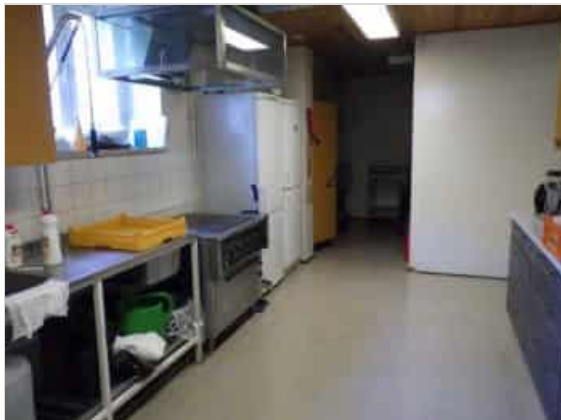
Alakerran seurakuntasalitulojen yhteydessä on kohtalaisen kokoinen laitoskeittiö. Keittiötilat on toteutettu edellisen, 80-luvulla tehdyn peruskorjaus/muutostöiden yhteydessä. Kalusteet ovat sekoitus laitoskeittiökalusteita/kotikeittiökalusteita. Perusmuurin(ulkoseinä) sisäpinnoilla on kosteuden aiheuttamia pinnoitevaurioita. Siisteydessä havaittiin tarkastusajankohtana puutteita ja jäteastioissa oli "haisevaa" jätettä.

39. Yleisnäkymä keittiöön

- perusteellinen siivous
- tehostettu yleissiivous
- pinnoitevaurioiden korjaus huoltotoimenpiteinä, ruuanvalmistustilan vaatimukset

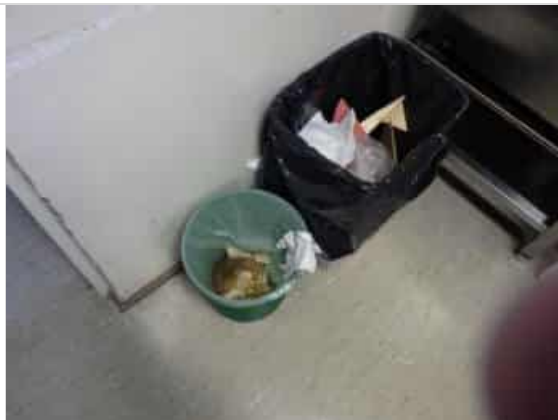
40. Avoimia jäteastioita

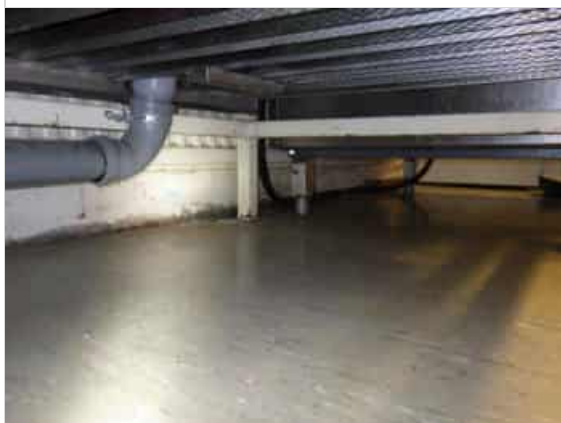
41. Pöytien alla siivoustarvetta

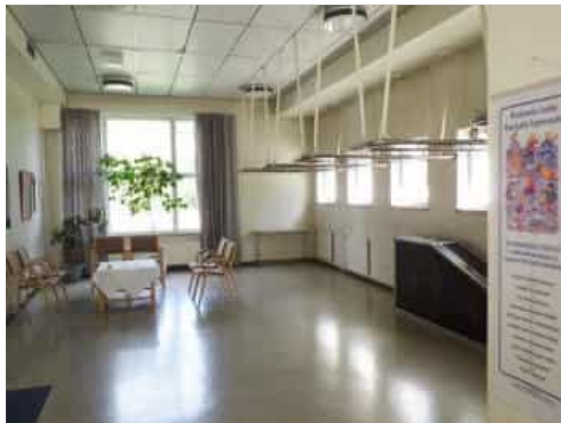
43. Yleisnäkymä kirkkosalin eteiseen

Kirkkosalin eteistilojen ja salin sisäpinnat ovat peräisin edelliseltä, 80-luvulla toteutetulta muutokorjauksesta. Osa pinnoista on ikääntynyt ja niillä havaittiin pinnoitevaurioita. Kirkkosalin ikkunoiden alapuolisissa rakenteissa on runsaasti pinnoitehalkeilua. Kattopinnoilla on akustoinvilloja, joissa on pinnoittamattomia reunoja.

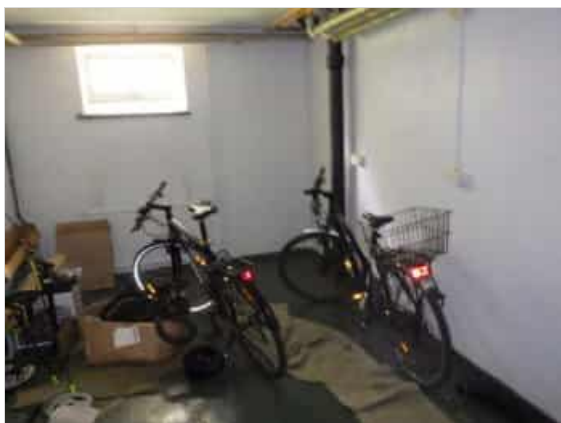
47. Liikuntavälinevarasto

Asunto-osan kellaritiloissa on asuntojen käyttöön liittyvät sauna, pesula ja varastotiloja. Tilat ovat yleisellä tasolla huonokuntoiset. Saunaosaston pinnat on uusittu, laatoitettu ja paneloitu. Kellarikerroksesta on purettu pois ns. koneistettu kylmiö.

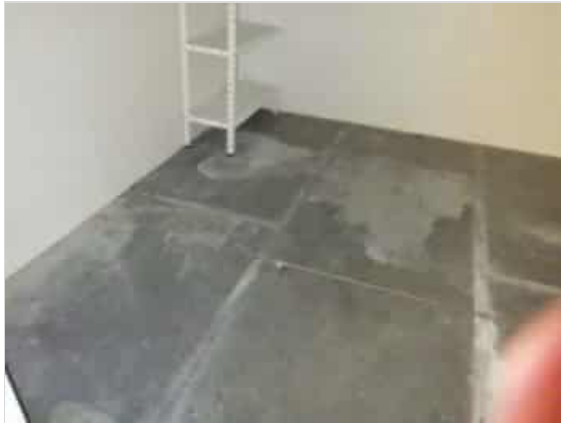
49. Purettu koneellinen kylmiö

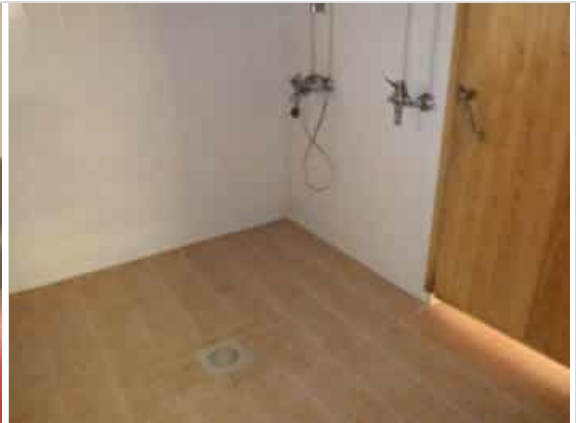
50. Saunaosaston pesuhuone

Kuntoluokka 2
